### 宁城天义赤峰秉德建筑工程有限公司“3·22”一般坍塌事故调查报告

发布时间: 2025-06-23 09:55:17

2025年3月22日8时18分许,由赤峰秉德建筑工程有限公司施工的锦樾府小区商住楼建设项目(一标段)排水管线连接市政管网段沟槽发生坍塌,造成2人死亡,直接经济损失310.1万元。

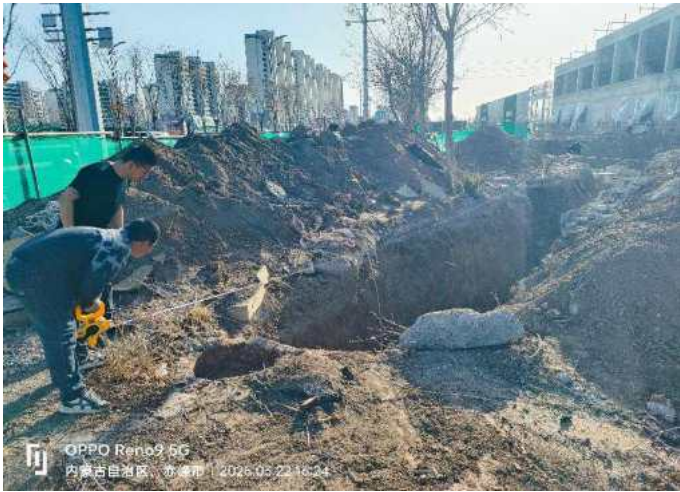
道，施工路面上层为水泥硬化路面，下层为黄泥土壤，土质疏松。沟槽采用垂直开挖，沟槽深度约3.4米、宽度约2.1米、长约20米，沟槽未进行放坡，无任何支护措施。沟槽有两处塌方，一处塌方在沟槽中部（工人李某辉埋于此处），塌方面积约平方米，另一处沟槽塌方在东南侧靠近市政污水井处（工人路某民埋于此处），塌方面积约4平方米。

图1 锦樾府小区商住楼建设项目（一标段）化粪池接入市政污水管网沟槽外部情况（由东向西拍摄）

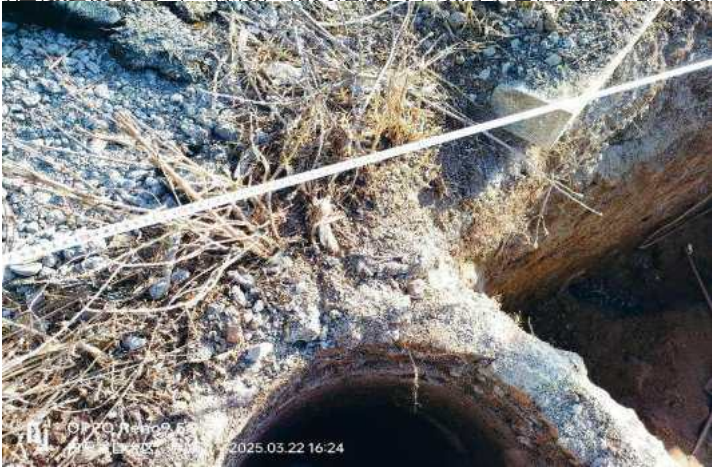
图2 锦樾府小区商住楼建设项目（一标段）化粪池接入市政污水管网沟槽长度约20米

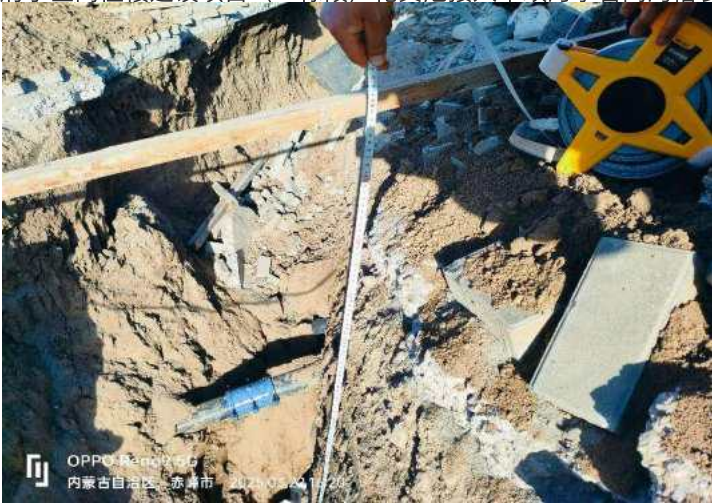
图3 锦樾府小区商住楼建设项目（一标段）化粪池接入市政污水管网沟槽深度约3.4米

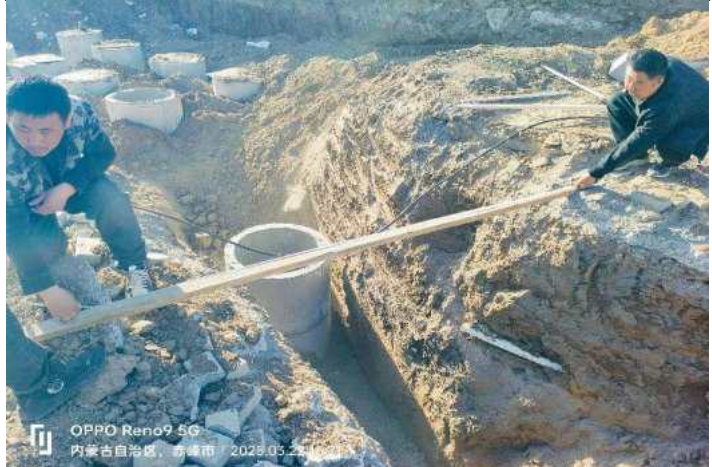
图4 锦樾府小区商住楼建设项目（一标段）化粪池接入市政污水管网沟槽内部情况

图4 锦樾府小区商住楼建设项目（一标段）化粪池接入市政污水管网沟槽宽度约2.1米

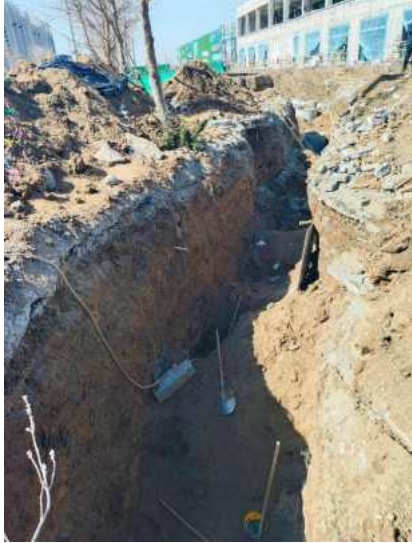
图5 锦樾府小区商住楼建设项目（一标段）化粪池接入市政污水管网沟槽内部塌方情况（由东向西拍摄）

- 1. 秉德公司作业人员李某辉、路某民二人未严格遵守公司安全生产规章制度和操作规程，无视安全管理人员的阻止，进入未采取放坡或支护措施且未经验收的沟槽进行作业，导致被坍塌的土方掩埋窒息死亡。
- 2. 秉德公司负责施工的锦樾府小区商住楼建设项目（一标段）化粪池接入市政污水管网所挖管道沟槽标高超过3米属于危险性较大的分部分项工程，未按编制的《锦樾府小区商住楼建设项目一标段管沟施工方案》组织施工，未按《给水排水管道工程施工及验收规范》（GB 50268-2008）的要求对沟槽采取放坡或支护措施，挖掘过程中的散土未按《建筑施工土石方工程安全技术规范》（JGJ180-2009）的要求堆放，直接堆放于沟槽边沿两侧，增加了坍塌风险。
