凤庆县人民政府

## 凤庆鲁史云南金海矿业有限公司“3·5”一般冒 故调查报告

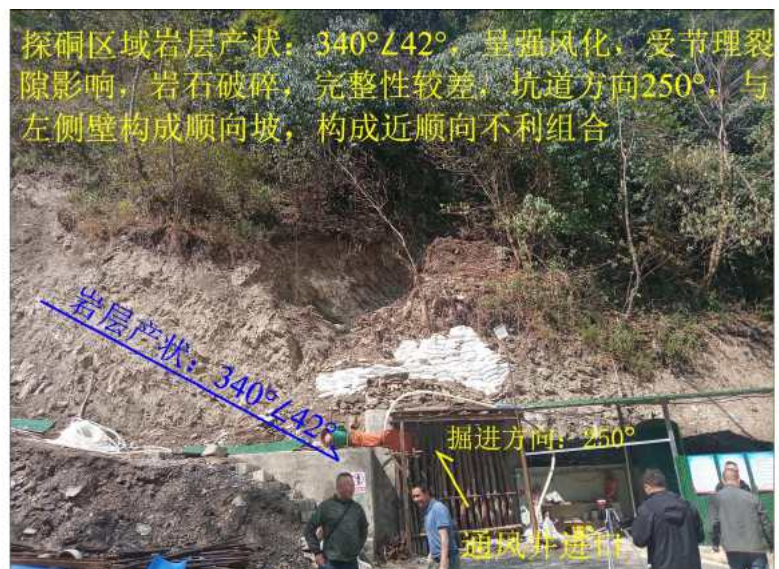
图4事故硐口地质产状

事故发生地点位于探矿区5号探洞2号通风井约80米位置，井口坐标为X2746300.85，Y33605333.0（经纬度 N24.81804603）。根据现场勘察，该通风井周边基岩为石英片岩夹绢云母板岩，岩层产状：340°倾向，裂隙影响，岩石破碎，完整性较差，坑道掘进方向250°，与左侧壁构成顺向坡，构成近顺向不利组合，坑道内支护状态，导致应力重分布，坑道内含有地下水，静水压力大，坑道支护措施不力，在应力改变、静水压力、与岩层产状构成近顺向不利组合的共同因素影响下，坑道左侧壁局部位置岩石脱落、掉块，形成片帮。垮塌洞宽约2.4米，高约2.6米，未采取支护措施，事故垮塌部分位于洞内左侧，垮塌部分呈椭圆形，径约1.5米，垮塌后地面散落呈块石、碎石，当时清渣扒渣机、拖拉机留在洞内，未移动。事故发生后，对洞口进行封闭。

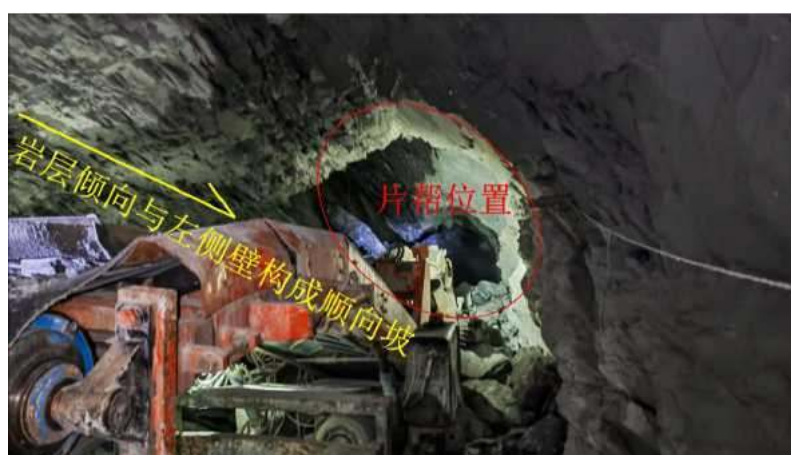
图5事故现场

在爆破后未全面检查和清除浮石，未及时采取工字钢支护，木桩填充等支护措施直接导致片帮垮塌。工作面未支护、无安全保障的危险区域冒险作业，是事故发生的直接原因。
