## 嘉峪关甘肃宏汇能源化工有限公司“6·11”较大中毒窒息事故调查报告

# 嘉峪关甘肃宏汇能源化工有限公司 “6·11”较大中毒窒息事故调查报告

2024年6月11日6时40分左右，甘肃宏汇能源化工有限公司干馏2#线移动床颗粒除尘装置发生一起氮气窒息事故，造成3人死亡。

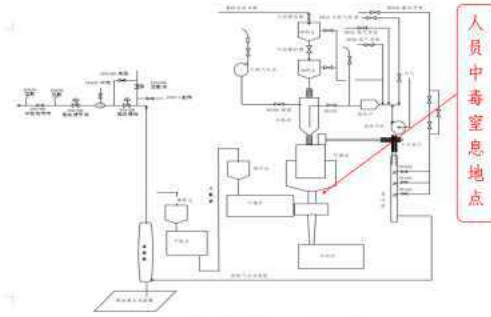
图2 干馏 2#线生产工艺流程示意图

荒煤气 (550℃) 自干馏炉尾下料箱上部端口直接进入 2#线移动床颗粒除尘装置过滤段, 在过滤段与滤料逆向直接接触, 荒煤气从下向上被滤料过滤后进入急冷管, 荒煤气急冷后温度降至 90℃ 以下, 经由出气管输送至一级水洗塔。经水洗降温后进入净化工序。

2#线移动床颗粒除尘装置的滤料使用粒径 8~25mm 的自产提质煤, 经过筛分后合格的滤料经运输皮带装入滤料缓冲仓, 通过下部阀门自流进入加热段, 在加热段内被配套的加热炉产生的热烟气加热至 400~650℃ 后, 继续向下进入过滤段。滤料在过滤段中自上至下移动, 捕集煤气中粉尘后在滤料排出装置的作用下, 排入干馏炉尾下料箱, 与干馏炉排出的提质煤一同进入冷却炉。移动床颗粒除尘装置生产工艺简图见图 2。

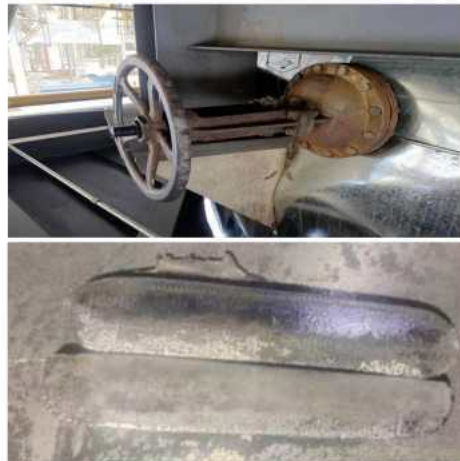
6月6日, 干馏车间开始组织职工清理 2#线移动床颗粒除尘装置过滤段滤料, 6月7日完成清理工作。6月8日起, 天安公司人员开始对 2#线移动床颗粒除尘装置过滤段进行检维修作业。拆卸竖轴完成后发现竖轴与拨料板连接键损坏。移动床颗粒除尘装置过滤段卸料电机拨料板托盘插板阀照片见图 3。

图3 移动床颗粒除尘装置过滤段卸料电机拨料板托盘插板阀及插板阀中的竖轴与拨料板连接键损坏状况照片

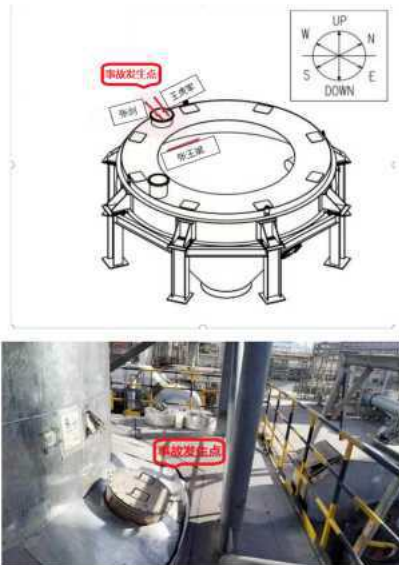
图 4 移动床颗粒除尘装置下段仓设备简图

事故发生于干馏 2#线移动床颗粒除尘装置+13.14m 平台上与过滤段下端连接的下段仓人孔处。下段仓的容器类别为常压非标

设备; 材质为 S30408;  $\phi 6.35\text{m} \times 5.02\text{m}$ ; 设计压力 $-10 \sim 10\text{kpa}$ , 工作压力 $-5 \sim 5\text{kpa}$ ; 设计温度 $600^{\circ}\text{C}$ , 工作温度 $550^{\circ}\text{C}$ ; 工作介质为提质煤颗粒/干馏煤气; 仓体有 DN600 人孔 2 个, 人孔口设有操作平台。移动床颗粒除尘装置下段仓设备简图见图 4。

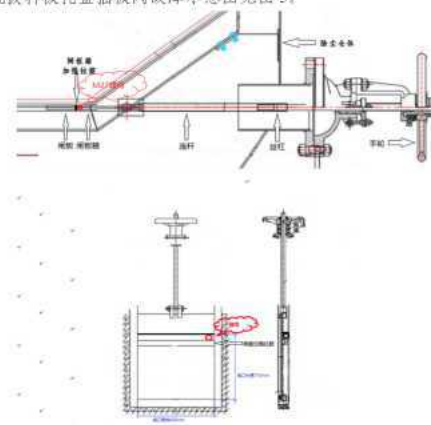
1.宏汇公司对于承包商检维修作业现场管理责任不落实，现场验收流于形式。一是承包商在检维修作业完成后，未落实《2#线过滤段内部检修施工方案》的验收要求；作业人员现场清理过程中遗漏拆卸后铁丝捆绑的螺母，随后螺母掉落并嵌入至闸板箱，导致在操作卸料阀时，由于螺母的嵌入，卸料阀门无法关闭，始终处于开启状态，导致填料过程中的“漏料”异常工况；二是根据《甘肃宏汇能源化工有限公司关于部室业务调整的通知》（甘宏汇〔2023〕44号）、《甘肃宏汇能源化工有限公司关于明确各职能部室人员工作分工的通知》（甘宏汇〔2023〕43号）要求，生产运行管理室未按职责要求履行设备消缺后的验收相关组织工作；三是根据《甘肃宏汇能源化工有限公司关于明确项目抽调人

员岗位及安全职责的通知》（甘宏汇〔2023〕213号）要求，设备负责人未根据职责要求，对机械设备的安装、调试和技术把关工作进行确认；四是根据《甘肃宏汇能源化工有限公司零星项目管理细则》（甘宏汇〔2023〕213号）要求，干馏车间管理技术人员未根据职责履行设备消缺后的验收工作；五是干馏车间班组人员未严格履行颗粒床内部消缺后的验收工作，未对作业现场全面进行验收检查，未发现闸板箱遗漏的螺母。颗粒床过滤段卸料

图5 颗粒床过滤段卸料电机拨料板托盘插板阀故障示意图
