# 伊宁市霍尔果斯经济开发区伊宁园区“9·15” 一般物体打击事故调查报告

伊宁市人民政府事故调查组  
2026 年 3 月

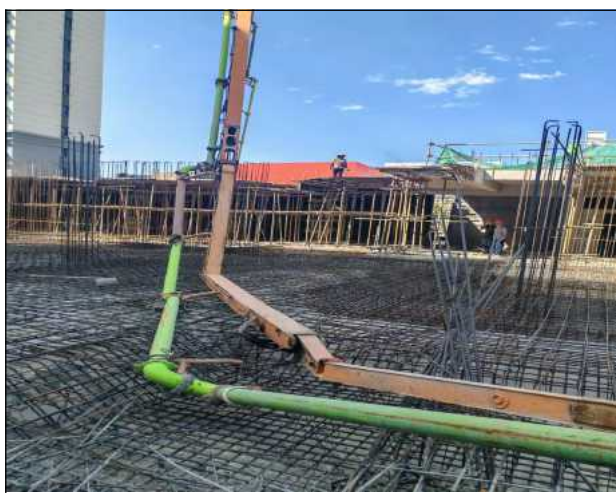
图 1

9月15日18:02左右，在混凝土泵送作业泵送到第8车混凝土料时，混凝土泵车的第三节大臂突然发生断裂，断裂的大臂坠落砸中下方浇筑土建班组施工人员梁\*\*（死者）。事故发生时，臂架断裂产生了较大的响声，施工单位、监理单位人员聚集在事发现场，阳\*\*（钢筋工班组长）、于\*\*（安全员）先后电话联系报告陈\*（项目负责人）并拨打110和120，樊\*（安利达泵车操作工）先联系苏\*\*（安利达公司车队队长）告知现场情况，之后也拨打110和120。18:05左右巴彦岱派出所警力及伊犁州中医

1. 混凝土泵车在作业过程中，因混凝土泵车伸展臂架的第三节大臂突然断裂，断裂的大臂坠落砸中下方浇筑商混施工人员梁\*\*（死者）。
