# 苏州市吴江区“7·12”四季开源酒店 辅房坍塌事故调查报告

江苏省人民政府事故调查组

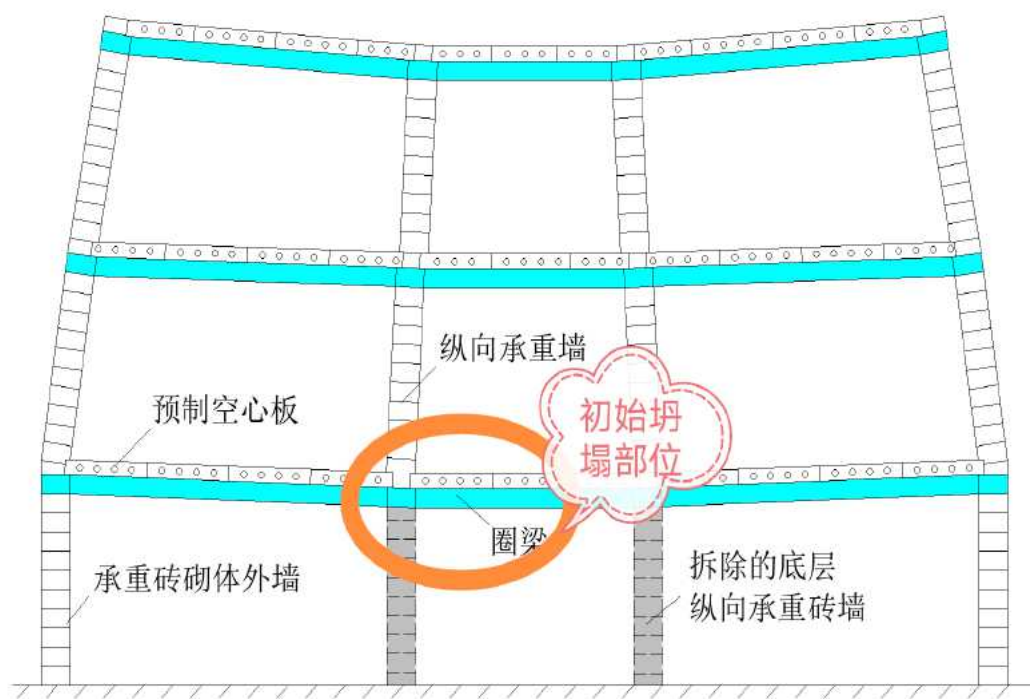
2021年7月6日，四季开源酒店在未办理施工许可的情况下，由苏州出彩装饰建筑工程公司（以下简称出彩建筑公司）在事故建筑一楼现场组织墙体拆除施工。7月8日，完成一楼走廊南北两侧房间各5垛横墙拆除。7月9日，开始拆除一楼走廊两侧纵墙。7月12日，事故建筑一楼过道北侧内纵向砖墙拆除后，在由西向东拆除过道南侧内纵向砖墙约完成1/3时，15时31分38秒事故建筑中部偏西区域开始下沉（见图1、图2），至15时31分46秒完全坍塌，持续时间8秒钟。事故发生时楼内共有23人被困。

图1 坍塌起始位置

在无任何加固及安全措施情况下,盲目拆除了底层六开间的全部承重横墙和绝大部分内纵墙,致使上部结构传力路径中断,二层楼面圈梁不足以承受上部二、三层墙体及二层楼面传来的荷载,导致该辅房自下而上连续坍塌。

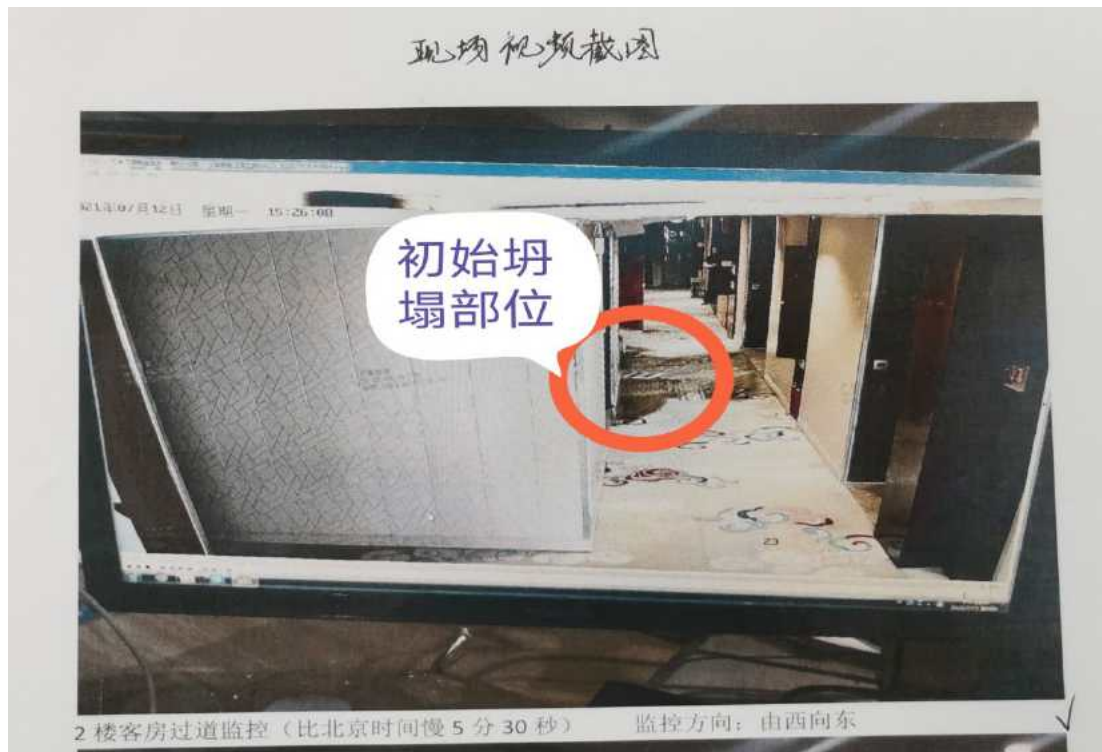
图2 视频截图

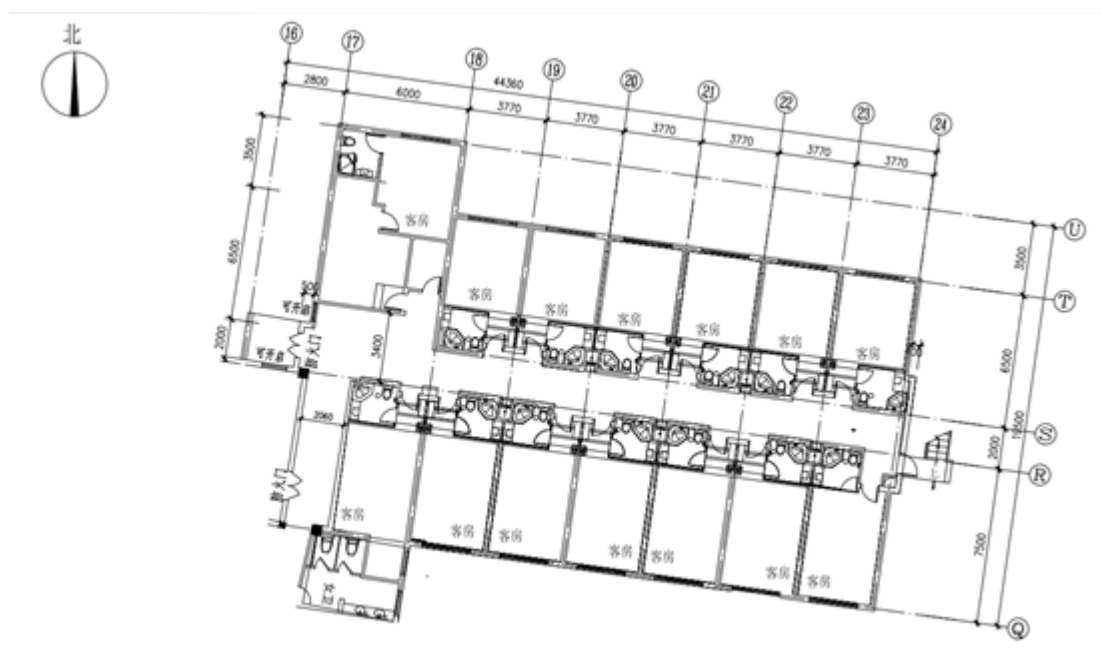
楼屋面为预制混凝土空心板（板宽 500mm），楼屋面处设有 220mm×220mm 钢筋混凝土圈梁，圈梁配筋 4 $\phi$ 10，未见构造柱。基础为条形砖基础，基础上地圈梁 220mm×120mm。

坍塌时，一楼正在装修改造，面积约 500 平方米，辅房建筑平面布置（底层）见图 4；二、三楼正常住宿营业，共有 24 间客房。

图 4 辅房建筑平面布置（底层）

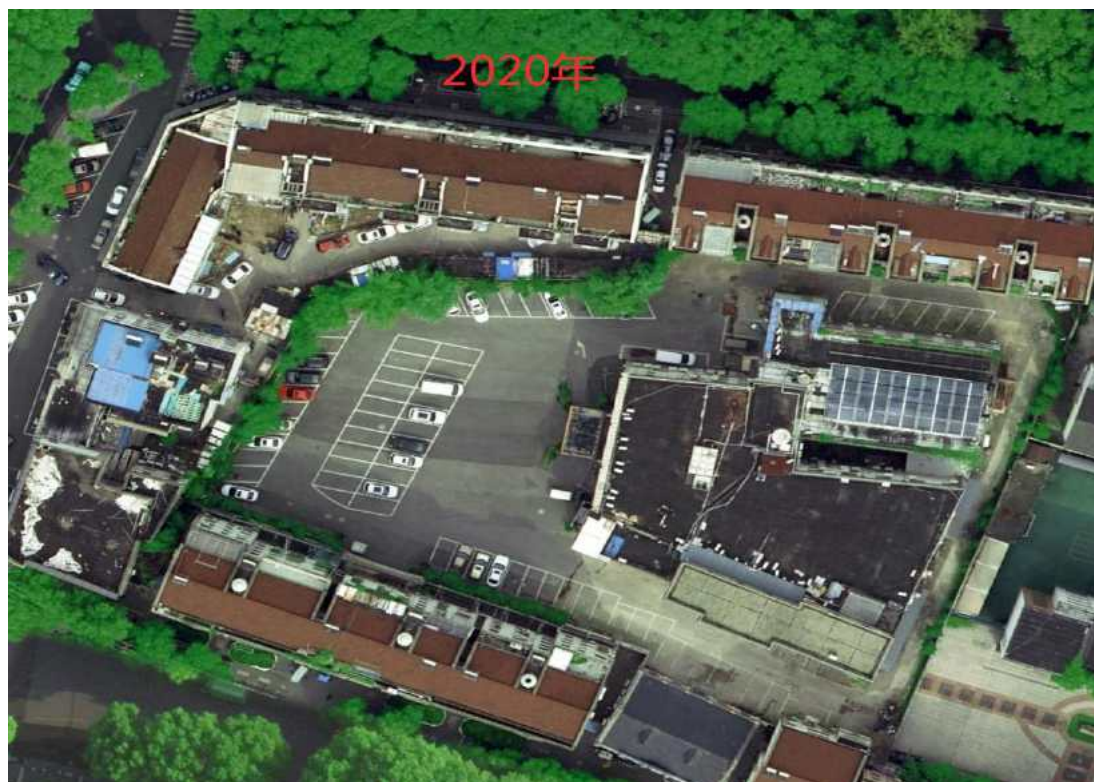
2020 年 2 月 18 日，王安石通过司法拍卖取得涉事建筑所有权。2020 年 4 月 26 日，王安石将该涉事建筑转移登记至自己名下，取得不动产权证，证书存根显示房屋结构钢筋混凝土，总层数 4 层，房屋建筑面积 5338.5 平方米(见图 5)。法院拍卖评估报告显示建设年代约为 2010 年。

图 5 2020 年航拍影像图
