# 2025 年天通苑老旧电梯更新项目“11·19” 一般生产安全事故调查报告

2025 年 11 月 19 日 9 时 50 分许，位于昌平区天通苑南街道天通东苑一区 7 号楼，溧阳市晟达电梯工程有限公司工人作业过程中，发生一起机械伤害事故，造成 1 人死亡。

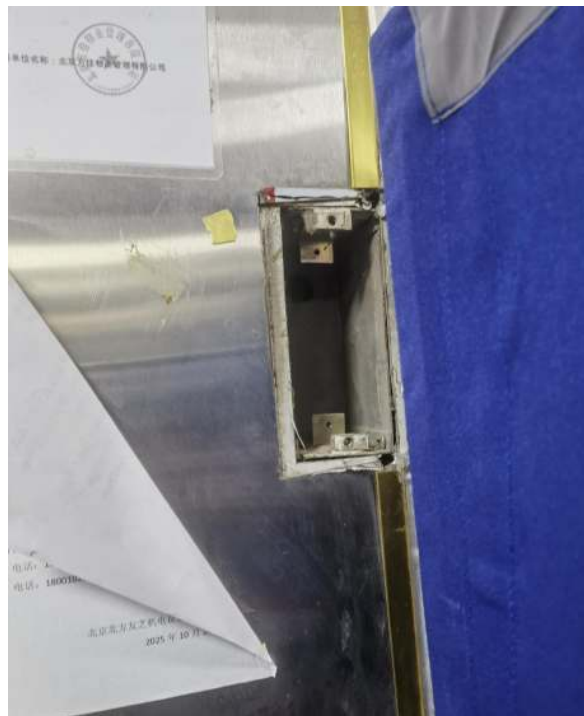
该电梯已基本安装完成，剩余消防开关盒未安装（见图 1），现场留有未安装的消防返回开关和消防员开关部件（见图 2）。电梯消防开关穿线孔位于一层层门旁墙体上，当打开一层层门时，一层层门的门板将会挡住井道内消防开关穿线孔，只有关闭一层层门后，才能进行消防穿线操作。现场模拟了消防穿线操作，需要关闭一层层门，工人一只脚站在爬梯上，另一只脚站在层门地坎上，其手才能触及到消防线穿线孔，进行消防穿线作业（见图 3）。

图 1 电梯消防开关盒未安装

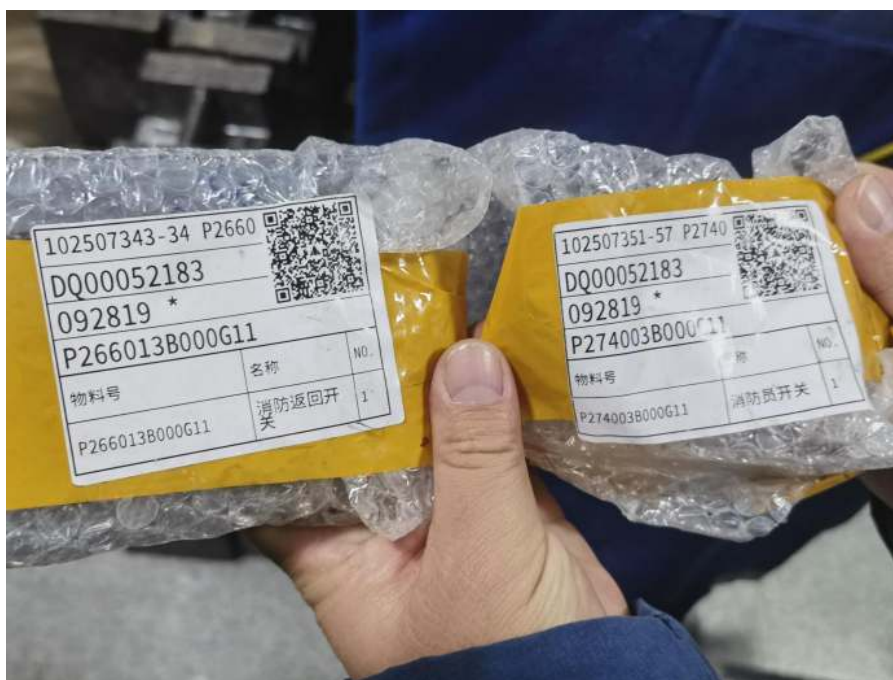
图 2 现场遗留的未安装的消防返回开关和消防员开关部件

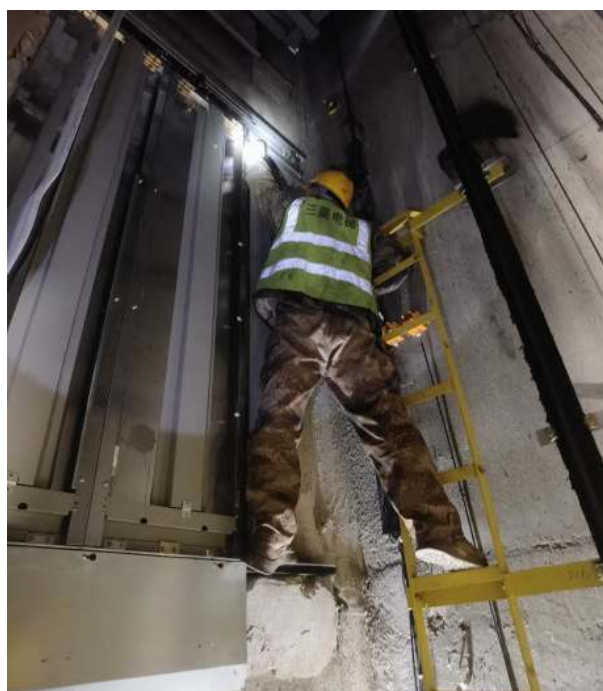
图 3 工人现场模拟消防穿线操作

根据现场勘查和技术分析情况，结合北京市昌平区公安司法鉴定文书，鉴定结论为死者徐国家违反《电梯安装维修作业安全规范》（DB11/T 419-2007）的规定<sup>[39]</sup>，进入电梯底坑开始消防穿线作业时，关闭了一层层门，未按下底坑急停开关，其一只脚站在爬梯上，另一只脚站在层门地坎上，电梯由于一层层门关闭，

电梯开启消防召回运行，轿厢向下运行，将徐国家挤压在轿厢与井道西南角墙体之间致死。

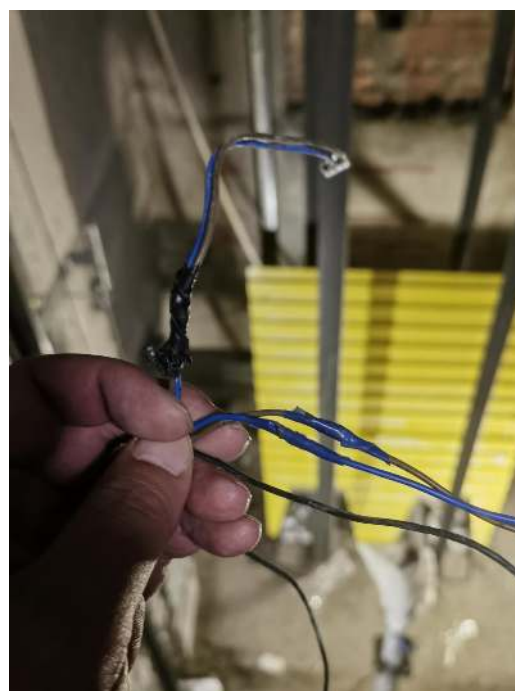
图 4 现场遗留的消防控制线路

根据现场勘查，位于电梯底坑西南侧发现两路带有插件的消防控制线路，一路已短接，另一路未短接，未短接消防控制线路为短接后断开重新对短接点绑扎绝缘胶带（见图 4）。根据厂家后台数据显示，2025 年 11 月 19 日 9 时 21 分 32 秒电梯处于消防状态。
