## 蒙山华虹蚕丝股份有限公司“2·11”中毒和窒息事故调查报告

2026-04-03 09:25 来源：蒙山华虹蚕丝股份有限公司“2·11”中毒和窒息事故调查组

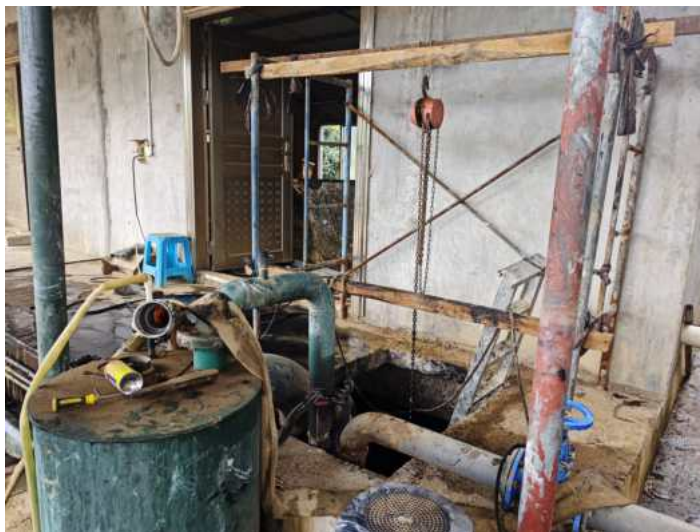
图1 事故现场情况

某两人在池口协助作业，未进入厌氧池内。刘某拿着水管进入厌氧池内部进行冲洗作业，潘某某在池内协助扶持水管带。作业过程中，由于身上系的绳子妨碍抽水泵机运行，刘某随即解开身上的绳子。刘某冲洗作业时，突然感觉身体不适，当即告知潘某某一同撤出作业区域，其中潘某某未能撤出作业区域，中毒倒在池内<sup>[[4]]</sup>。郭某某、古某某在刘某撤出作业区域后，在未采取防护措施的情况下<sup>[[5]]</sup>，一同下池对潘某某施救，并相继中毒倒在池内<sup>[[6]]</sup><sup>[[7]]</sup>。

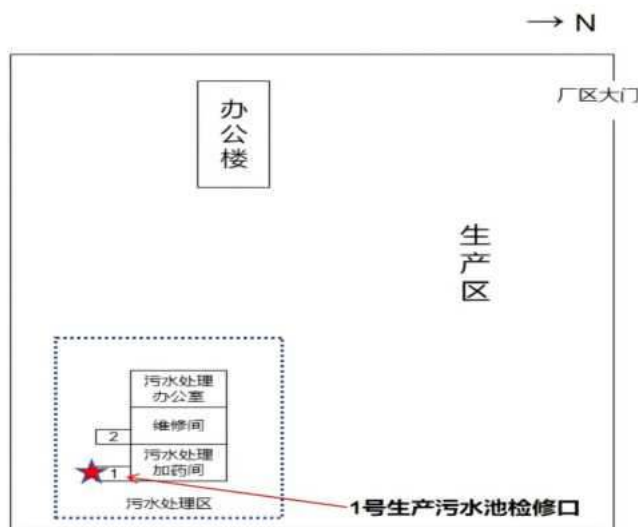
图2 事故现场平面图

污水处理车间位于华虹蚕丝公司生产区南侧，发生事故的1号生产污水池位于生产污水处理区加药房南侧，总体呈长方形设置，其检修口长1.4米；宽：0.8米；深度4.0米。生产污水处理区共有2座污水处理池由东向西依次布置，发生事故的厌氧池（1号污水池）在最东侧。

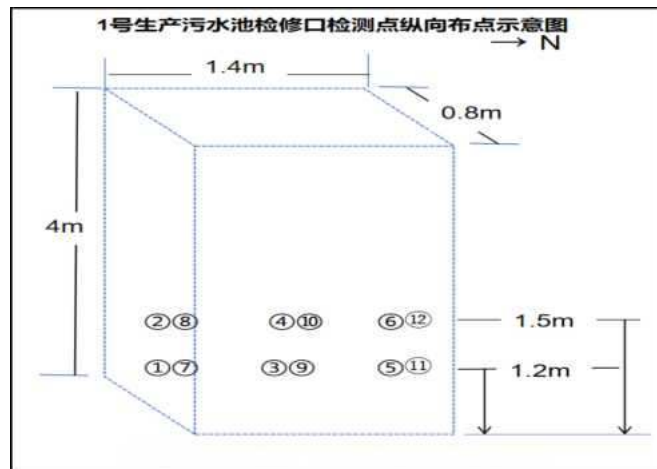
图3 事故污水池监测点示意图

委托广西大昇检测技术服务有限公司通过气体抽样检测模拟事发时污水处理池状态，分别在污水处理池底往上1.2m和1.5m位点进行采样，对硫化氢、氨、二氧化碳三种气体进行检测，检测结果显示，在污水处理池池底往上1.2m和1.5m位点气体检测出硫化氢、氨、二氧化碳三种气体，其中在污水处理池池底往上1.2m检测位点采集的气体检测结果显示井内硫化氢浓度分别为18.7mg/m³、46.7mg/m³、42.7mg/m³，在污水处理池池底往上1.5m检测位点采集的气体检测结果显示池内硫化氢浓度分别为61.3mg/m³、69.3mg/m³、66.0mg/m³，均未超过工作场所空气中有害因素职业接触限值，氨、二氧化碳两种气体的检测结果未超过工作场所空气中有害因素职业接触限值。根据《工作场所有害因素职业接触限值第1部分：化学有害因素》（中华人民共和国国家职业卫生标准GBZ2.1-2019）有关标准，硫化氢浓度10mg/m³为工作场所空气中有害因素职业接触限值，在污水处理池池底往上1.2m和1.5m检测位点采集的气体检测结果显示池内硫化氢浓度分别为18.7mg/m³、46.7mg/m³、42.7mg/m³和61.3mg/m³、69.3mg/m³、66.0mg/m³超过工作场所空气中有害因素职业接触限值，达到人体中毒标准。生产污水池检修口下部检测高度空气中动态时的氨、二氧化碳浓度检测结果合格，符合（中华人民共和国国家职业卫生标准GBZ2.1-2019）《工作场所有害因素职业接触限值第1部分：化学有害因素》（GBZ2.1-2019/XG1-2022/XG2-2024）的要求；在空气中动态时硫化氢浓度检测结果超过（中华人民共和国国家职业卫生标准GBZ2.1-2019）《工作场所有害因素职业接触限值第1部分：化学有害因素》（GBZ2.1-2019/XG1-2022/XG2-2024）要求。

事故发生污水池相对封闭，自然通风不良，因涉事企业工厂蚕丝练白工艺产生废水沉积物通过废水排入污水池，在厌氧环境下由于微生物作用产生硫化氢。在清淤作业过程中，作业人员用水枪喷射池底沉积物，造成沉积在池底和沉积物中的硫化氢挥发到池内空间，迅速积聚而形成硫化氢气体扩散蔓延，形成易中毒环境。
