**长乐罗联福州市川荣供应链管理有限公司  
“10·15”一般车辆伤害事故调查报告**

**福州市长乐区人民政府事故调查组**

**2025 年 12 月 24 日**

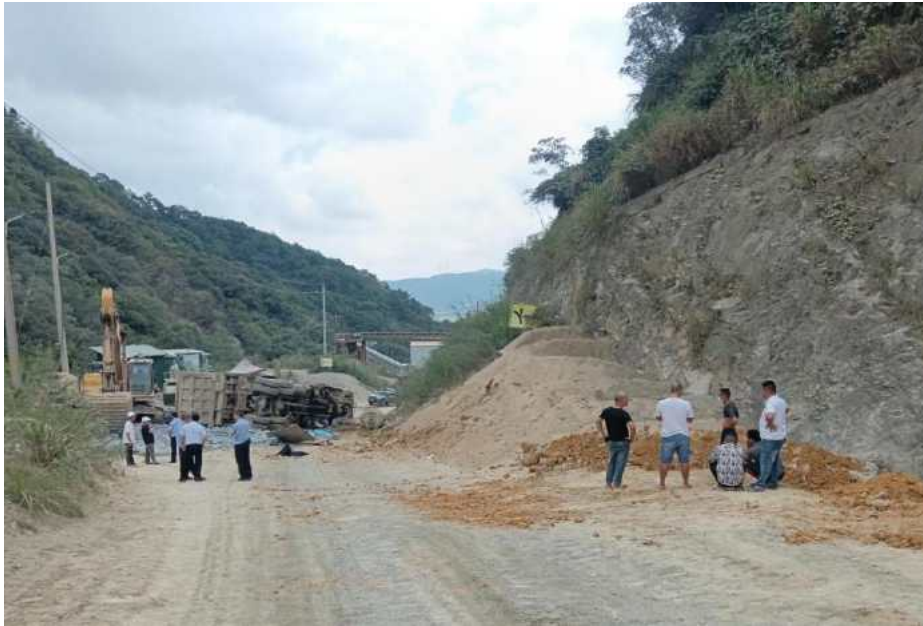
（图 1：事故现场照片）

事故后调查组聘请专家实地勘验，确认如下事故现场情况：事故现场位于长乐区罗联乡方厝村乡间道路。闽A\*\*\*27货车侧翻在路上，车辆右后方5米有一处车辆避险车道，避险车道左

侧有一道明显的车轮碾压痕迹。事故发生后闽 A\*\*\*27 货车前挡风玻璃和右边车窗完好（搜救人员时前挡风玻璃右部被打破一块），转向机构中的转向一、二桥整体脱落与转向机构拉杆部件断离，车上的石头洒落在地上，车辆货箱尾部有明显血迹。
