深圳地铁8号线一期交通疏解工程86032标  
“11·28”物体打击一般事故调查报告

深圳地铁8号线一期交通疏解工程86032标“11·28”  
物体打击一般事故调查组

2022年3月9日

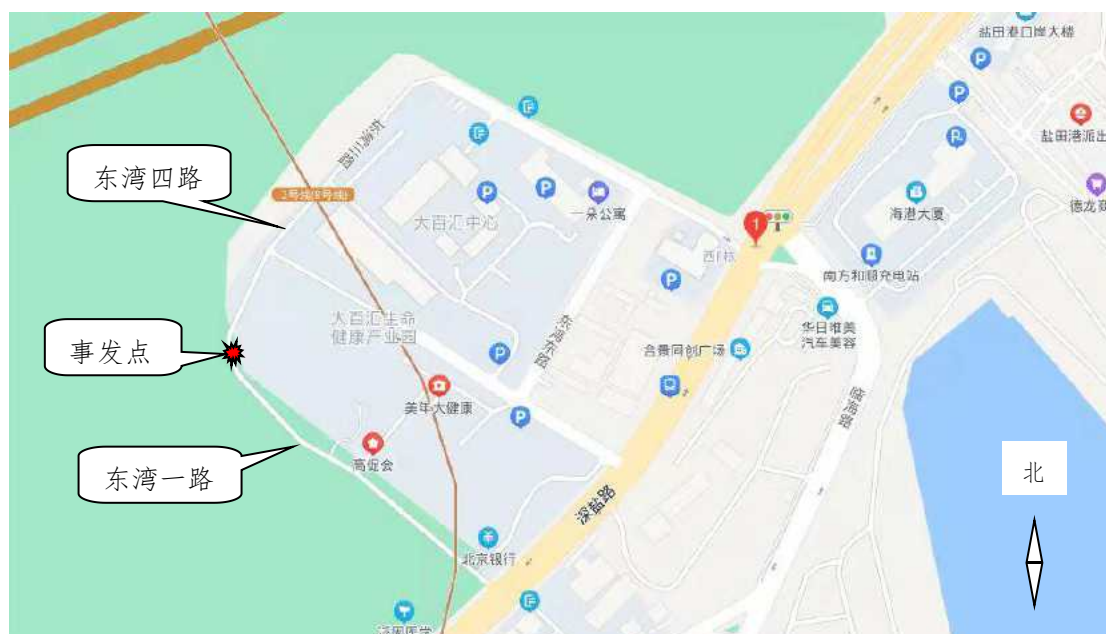
图1 事发工程位置图

号)要求,地铁建设占用的“东湾片区市政配套工程”部分工程移交深圳市地铁集团,由其负责出资及后续建设工作,2021年7月,深圳地铁将该部分工程的设计图纸交与深圳市建安(集团)股份公司,由其所属的地铁8号线一期交通疏解工程86032标段项目部(以下简称项目部)负责实施。监理单位为广东中弘策工程顾问有限公司,监管单位为深圳市交通工程质量监督站。2021年10月7日,项目部劳务分包单位深圳市南鹏建设工程有限公司进场勘察,开始相关施工。事发时原有带压水管道的堵头已被施工人员提前挖出。事发点施工位置见图1。

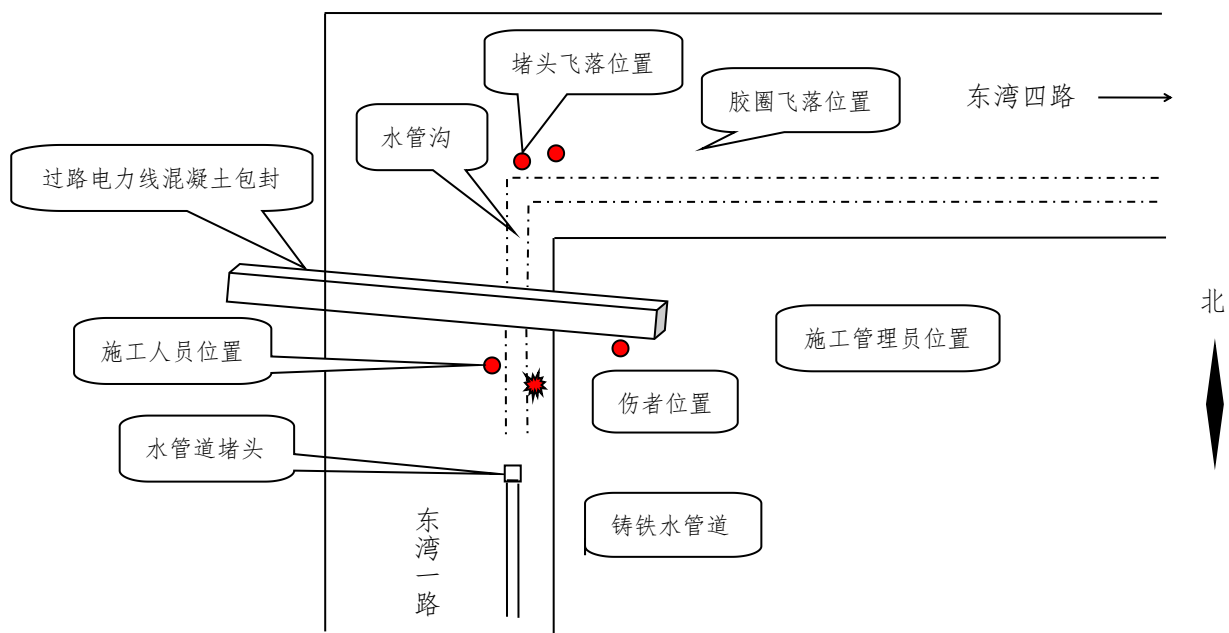
图 2 施工现场位置示意图

6. 管头与包封带之间距包封带约 1 米远的地方散落有一顶侧面破碎的黄色安全帽，周围地上可见血迹，有水淹迹象。

7. 根据事发现场人员描述，堵头（盲板）爆出后掉落在电力线混凝土包封带以北约 3 米远的地方，距其约 1 米的东边地上散落有一个橡胶密封圈。详见图 2。

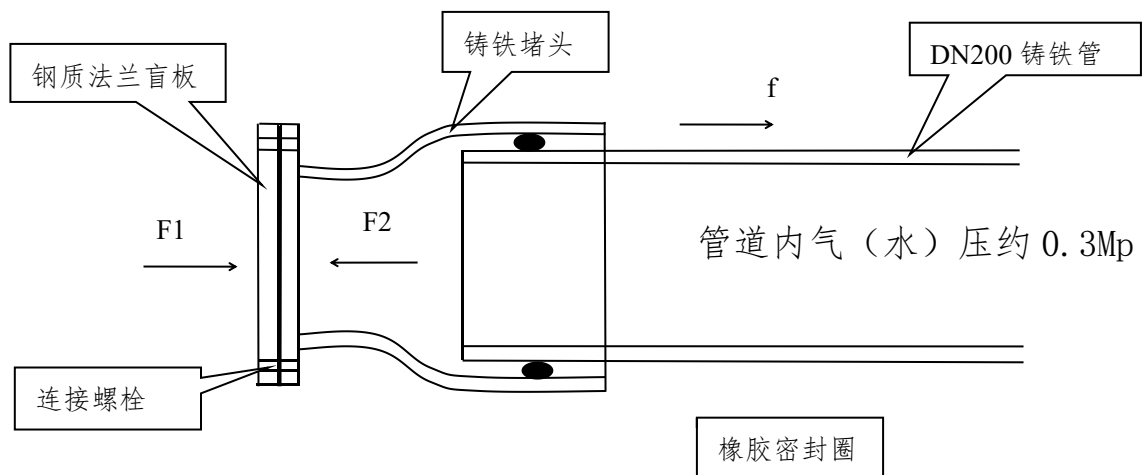
图 3 堵头（盲板）结构及受力示意图

2. 现场有一裸露的 DN200 球墨铸铁管堵头，堵头一端与 DN200 球墨铸铁管连接，另一端部用钢质盲板封堵，螺栓连接。详见图 3。

堵头为球墨铸铁材质，由钢质法兰盲板用螺丝连接封堵，与 DN200 球墨铸铁管承插连接，通过橡胶圈密封，水管内运行水压约为 0.3Mp，由于堵头位置较高，且未设置放气阀，堵头端管内积存有未放出的空气，管端内处于带压气水混合状态。详见图 3。

图中 F1 为覆土压力；F2 为管道内气（水）对盲板的压

力； $f$  为密封胶圈与管壁（卡槽）的摩擦阻力。

当  $F_1+f \geq F_2$  时堵头处于稳定状态，当  $F_1+f < F_2$  时稳定状态被打破堵头开始向外移动。事发时堵头前（上）的覆土被挖走，覆土产生的压力消失，堵头（盲板）的受力平衡遭到破坏，在管内压缩空气及压力水的推动下爆出。

施工人员安全意识淡薄，违规开挖带压管道堵头（盲板）前的覆土，使覆土对堵头（盲板）的压力消失，盲板的压力平衡遭到破坏，在管内压缩空气及压力水的推动下，堵头（盲板）向外爆出并带起周围碎石、铁片等杂物，击中施工人员导致受伤。

（二）加强劳务分包安全责任。劳务分包单位应认真落实劳务分包安全生产责任，制定并落实安全生产制度和安全生产责任制；做好员工的安全培训教育考核，制定可靠的施工方案；加强施工现场的安全管理，安排专职安全管理人员，提高安全意识，认真开展施工现场的风险识别和隐患排查，对工程涉及的供水压力管道（盲头），应查明供水管网情况，了解其运行参数，并采取相关安全措施，严格按照相关规程施工，履行供水管道施工的各项申报程序，并征得相关管理部门的同意和配合，杜绝盲目组织施工。
