# 平桂西湾黄威服务部“4·16”机械伤害事故调查报告

2025-06-18 16:30 来源：贺州市平桂区应急管理局

# 平桂西湾黄威服务部“4·16”机械伤害事故 调查报告

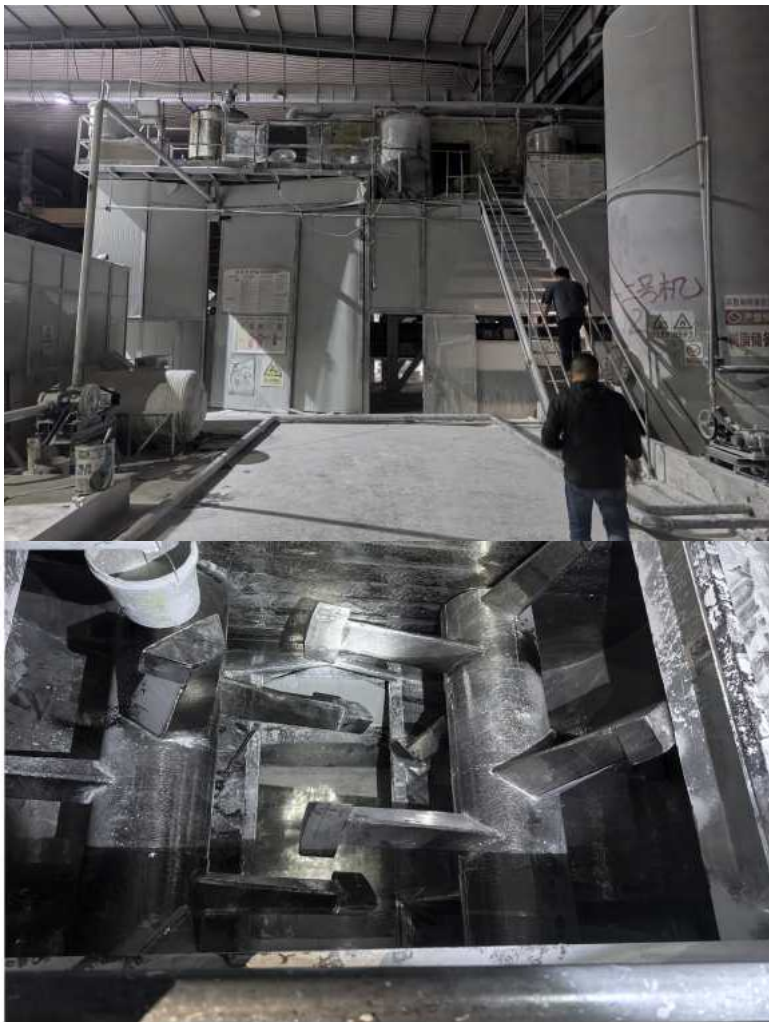
4. 副机搅拌器安装在钢铁支架上，距离地面高度约3米，副机搅拌器的电源控制器设置在机房控制室，机房控制室设置在地面，距离副机搅拌器5米，并采取了隔断封闭措施，无法面视副机搅拌器料仓的情况。副机搅拌器料仓内安装有实时监控，可以从机房控制室内的电源控制器监控屏幕上看到搅拌器料仓里情况。

图一：图中为2号压机生产线副机搅拌器设备外观，左侧小板房为机房控制室。

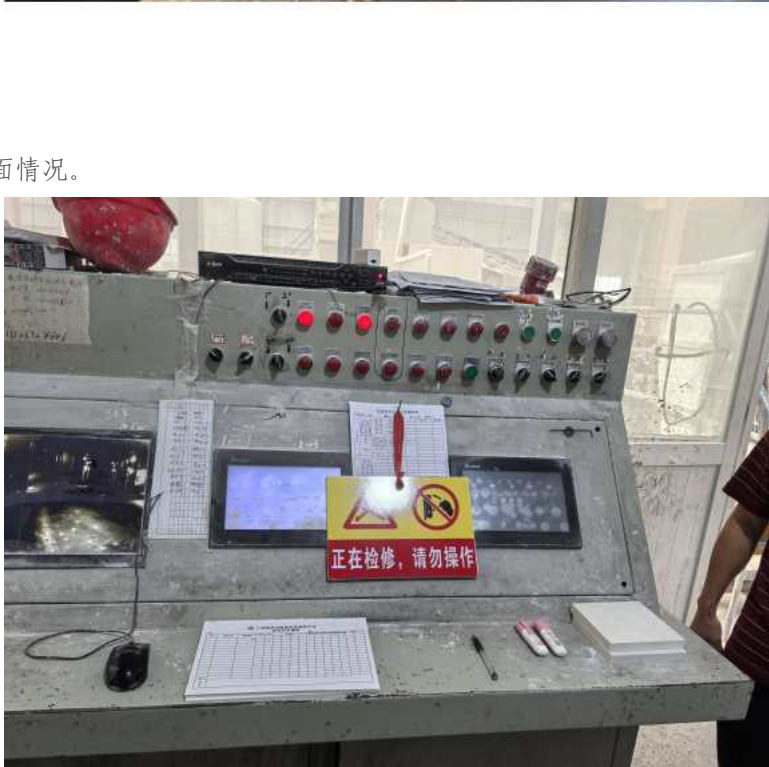
5. 副机搅拌器的仓门设置在料仓底部，材质为钢制，钢板厚度约1.5厘米，宽度约60厘米，长度约1.5米。经现场测算，仓门闭合的时间需持续20秒方可完全关闭，由此可知，仓门关闭速度非常缓慢。

图二：图中为2号压机生产线副机搅拌仓内，底部为仓门。

1. 作业人员陈\*付站位不当，忽视自身安全，被缓慢关闭的仓门挤压致伤，经抢救无效死亡。
2. 作业人员秦\*忽视他人安全，在作业人员陈\*付仍处于机械设备内的危险区域期间，未确保人员安全，擅自启动设备电源关闭仓门，违章作业。
