# 安全事故调查报告

## 广西美信挂车制造有限公司“4·11”一般高处坠落事故调查报告

2026年4月11日15时21分许，在柳州市柳江区新兴工业园兴发路7号广西美信挂车制造有限公司发生一起高处坠落事故，造成1人死亡。

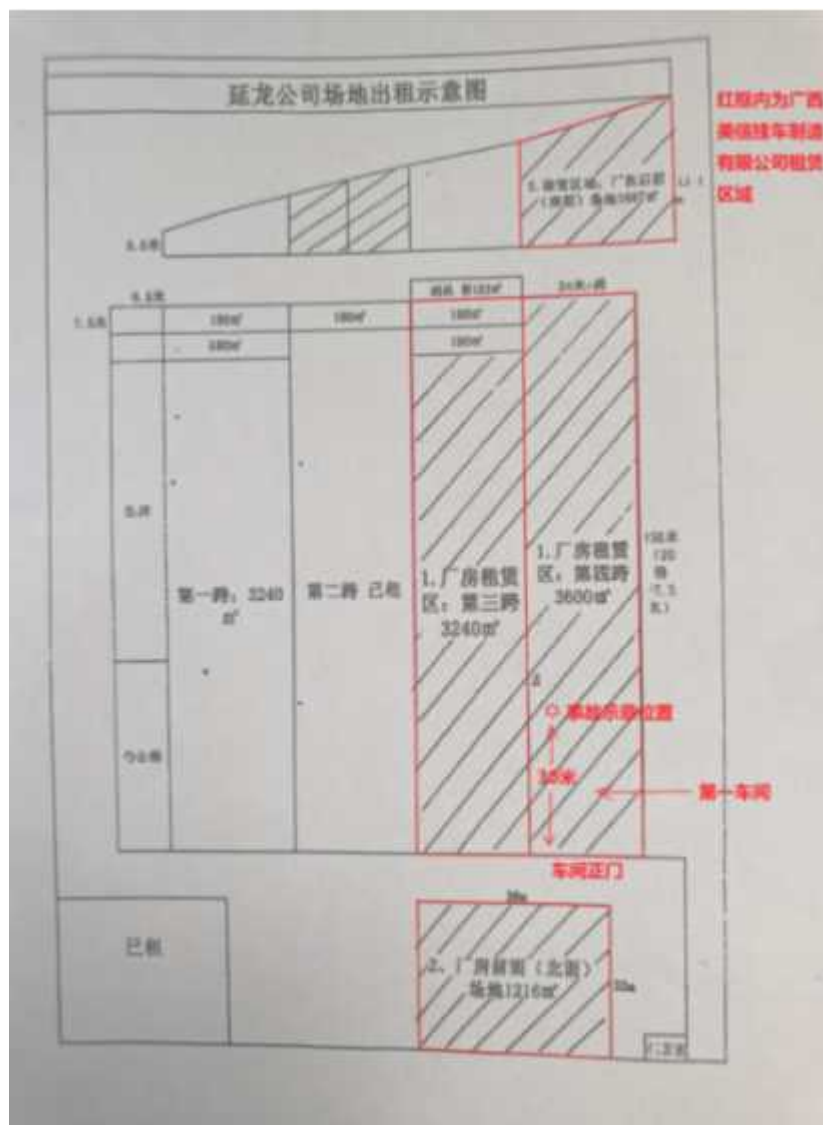
图1 事故位置示意图

1.事故发生在柳州市柳江区新兴工业园兴发路7号，广西美信挂车制造有限公司第一车间内，距车间正门约30米的位置处。（见图1）

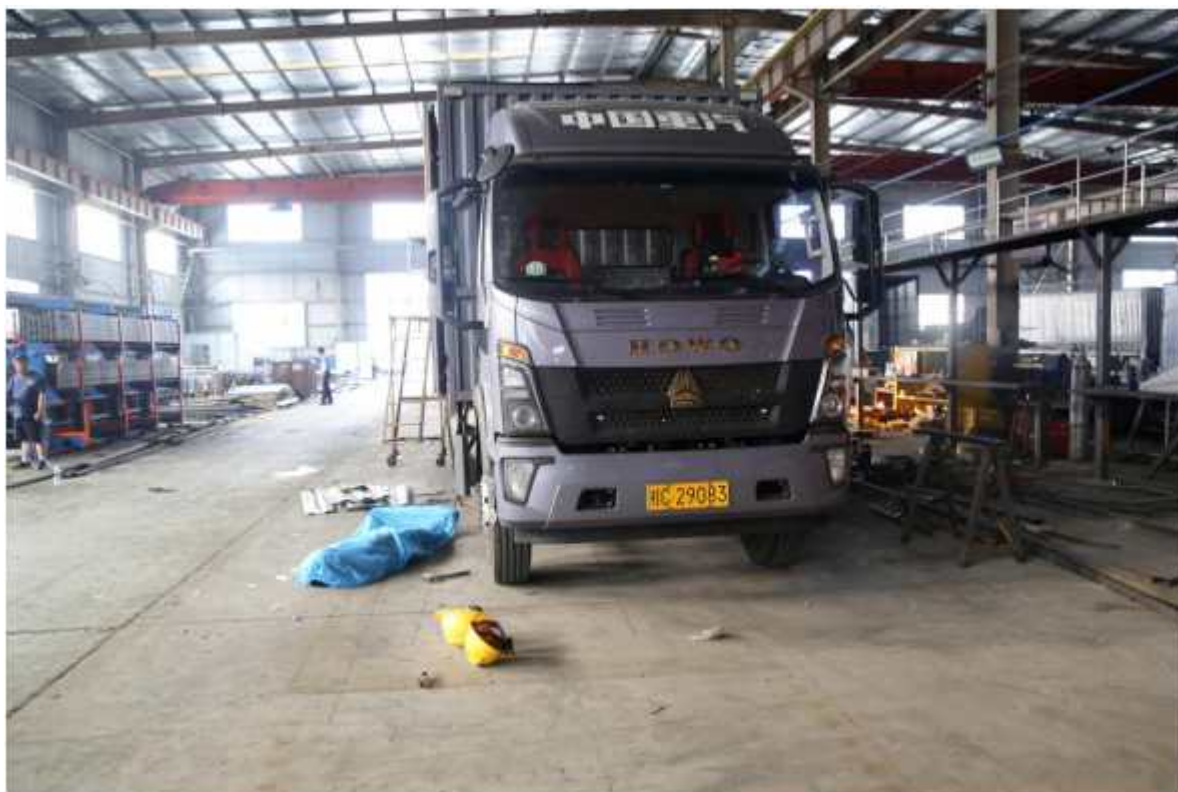
图 2 事故现场照片

2. 事故现场情况：罗某华倒在车牌号为桂C29083的厢式货车旁，头部前方有两顶黄色安全帽，靠近货车尾部有一部自制的可移动式登高作业平台。查看监控视频发现，罗某华在作业时未佩戴安全带，头上戴

了黄色安全帽，监控画面中显示罗某华坠落时间为2026年4月11日15时39分50秒（经核实监控画面显示的时间比标准时间快18分47秒，实际时间为15时21分03秒），作业时登高作业平台停放在货车车厢右侧，事故发生后被挪至货车尾部。（见图2、见图3）

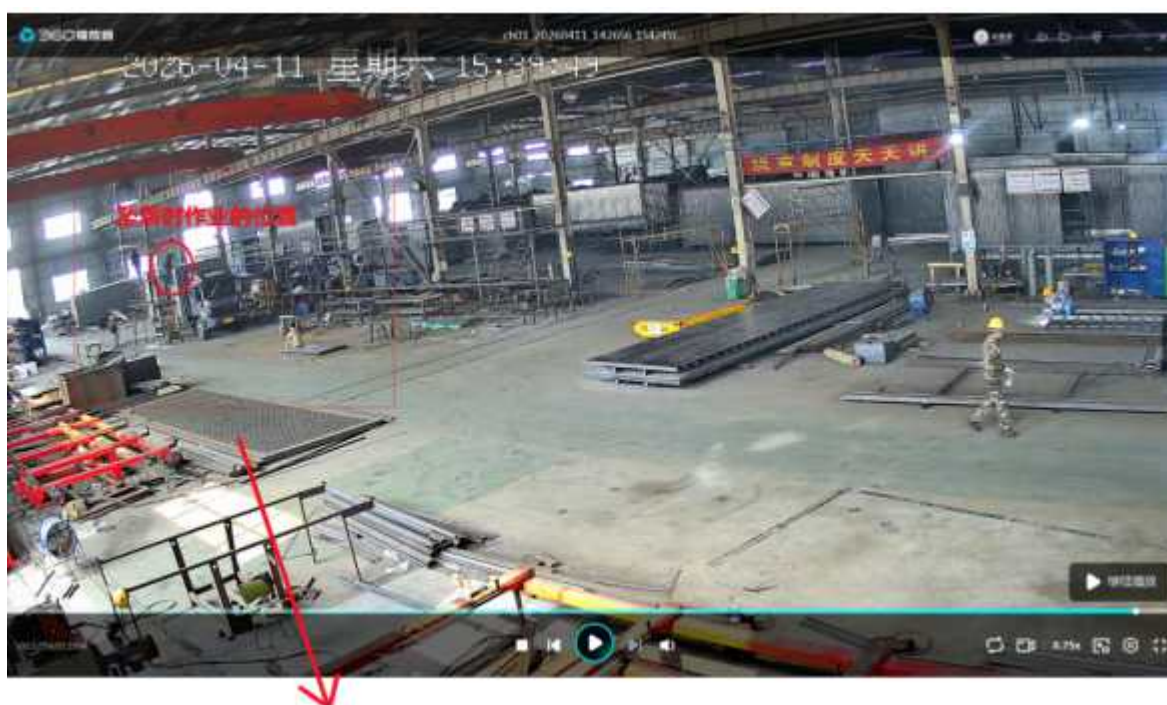
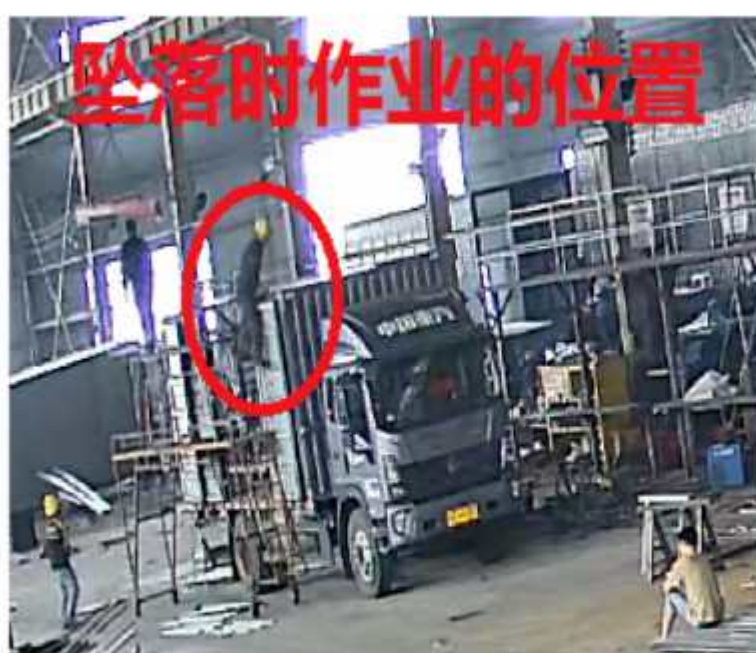
图3 监控画面显示罗某华坠落时作业的位置

坠落时右脚踩  
的位置，经事  
后测量，距离  
地面的高度为  
2.73米。

2026年4月11日早上，杨某富驾驶车牌号为桂C29083的货车到广西美信挂车制造有限公司维修（更换车厢顶板），行驶证载明该货车为豪沃牌重型厢式货车，车辆外廓尺寸为7.45×2.52×3.55米。8时30分许，车间主任黄某能叫杨某富将货车开至第一车间维修工位，工人罗某华、罗某某开始进行更换车厢顶板作业，作业工序是先拆除旧顶板再安装新顶板，作业时他们使用到一部自制的可移动式登高作业平台，停放在货车车厢右侧，作业平台板面高度为1.98米，板面的防护栏杆高度为0.85米（距地面2.83米），他们工作至12时许下班。下午13时30分许，他们上班后继续进行更换桂C29083货车车厢顶板作业。15时17分许，他们用航吊吊装新顶板，15时20分许，他们将新顶板铺装到车厢顶，此时罗某华站在车厢顶靠近车头的位置持铁锤修整刚铺上来的顶板，罗某某则站在登高作业平台上靠近车厢尾部位位置整理航吊的吊装绳。15时21分许，罗某华从车厢顶侧着身子向下移动，双脚踩在登高作业平台靠近车厢的板面防护栏杆上（距地面2.83米），其在移动过程中继续使用铁锤修整新顶板，当其转身面向车厢侧边时，左脚仍踩在登高作业平台的板面防护栏杆上（距地面2.83米），右脚踩到车厢右侧车门内侧（车门是打开的状态）从上往下数第二条微小凸起的横楞上（距地面2.73米），因右脚踩空，且未佩戴安全带，其随即向地面坠落，背部及后脑着地，安全帽被击飞，右脚坠落到登高作业平台爬梯的第三步。罗某华坠落至地面后，头部出血，失去了意识。

罗某华安全意识淡薄，在开展货车车厢顶板更换高处作业时，作业过程中右脚踩空，且未按规定<sup>[1]</sup>佩戴安全带，从高处坠落至地面，造成头部受伤，后经抢救无效死亡。

（一）广西美信挂车制造有限公司要落实安全生产主体责任：要建立、健全并严格落实全员安全生产责任制；要切实加强对作业人员的安全生产教育和培训，增强作业人员的安全意识，保证从业人员具备必要的安全生产知识，熟悉有关的安全生产规章制度和安全操作规程；要加强安全生产管理，严格审核特种作业人员资质，进行高处等危险作业时，严格按照国家标准或者行业标准制定安全操作规程、落实安全保护措施；建立风险分级管控和隐患排查治理双重预防机制，认真开展作业场所隐患排查，及时消除生产安全事故隐患，杜绝类似事故再次发生。
