## 【事故调查报告】马鞍山市云鼎建材有限公司“6.20”坍塌事故

信息来源: 雨山区应急管理局

发布时间: 2021-08-13 10:48

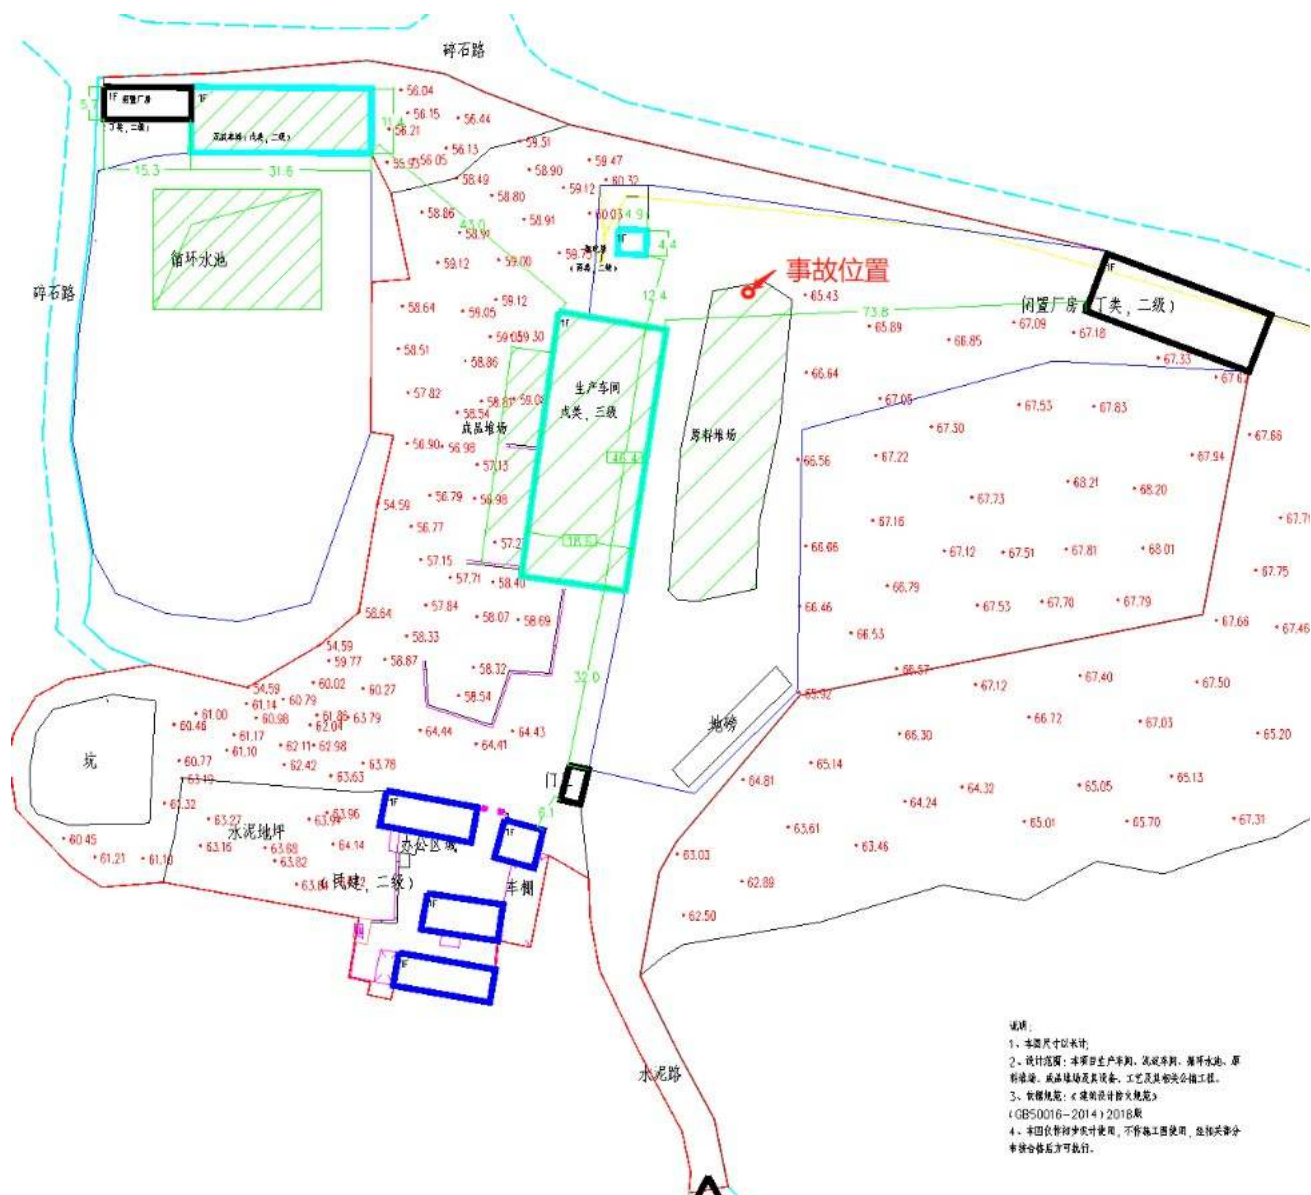
(该图为云鼎建材公司平面布置图)

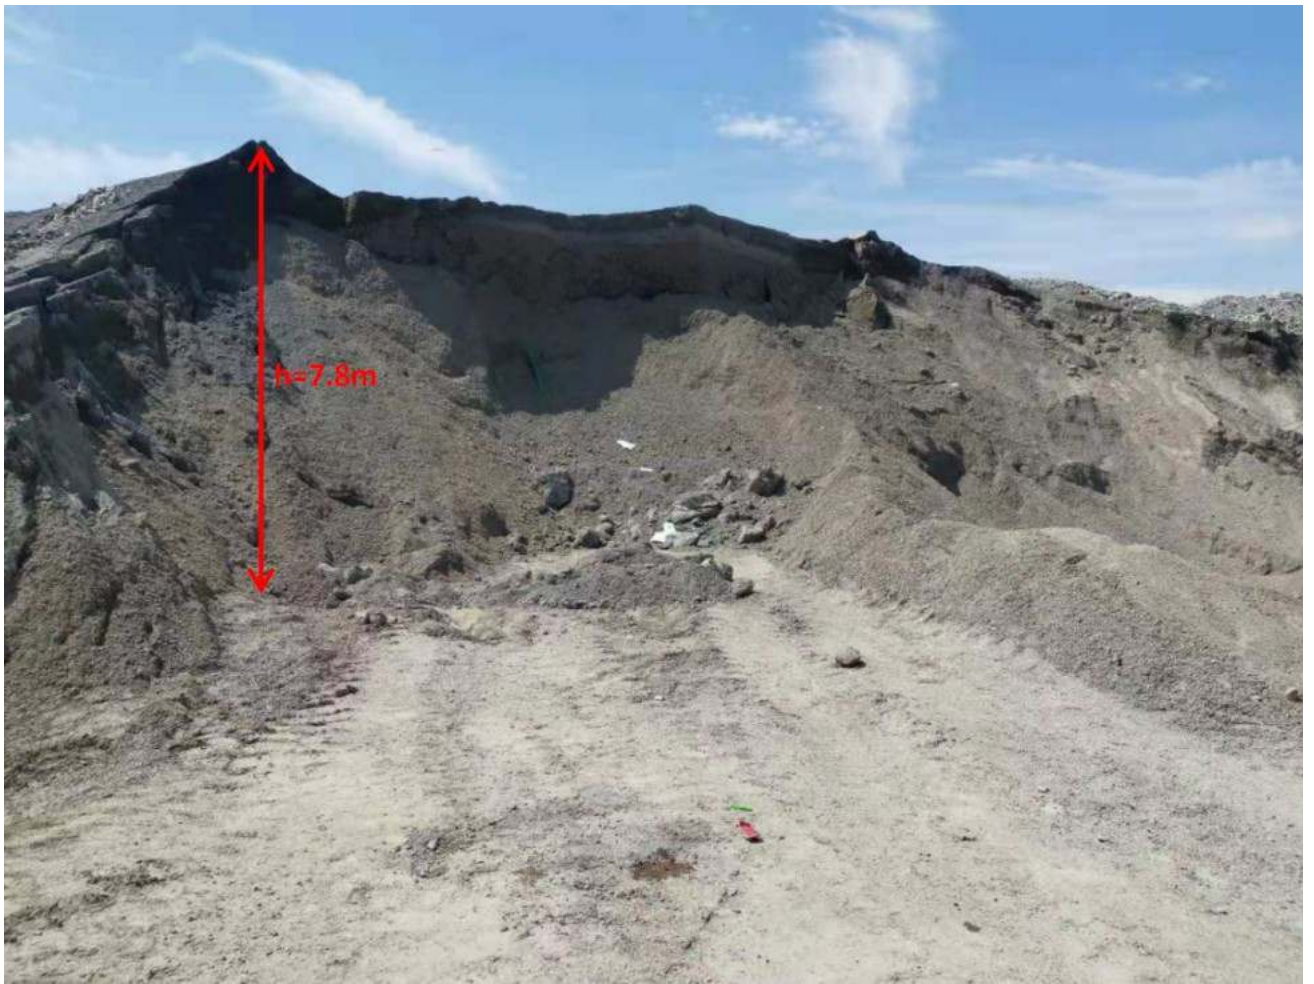
经现场勘查,该起事故发生在雨山区向山镇陶村村境内云鼎建材公司原料堆场处,堆场位于公司正北方,堆场原料为建材石粉,堆高约7.8米

（该图为云鼎建材公司事故发生地）

- 1、直接原因：刘宗兵拖拽原料堆中的防尘网导致上方的原料堆石粉坍塌，将刘宗兵掩埋致死。
- 2、间接原因：
  - （1）刘宗兵安全意识淡薄，在装载机作业场所违章作业。
  - （2）云鼎建材公司未落实安全生产主体责任，未开展危险源辨识和评估，未及时排查生产安全事故隐患，作业现场未按要求实施人车分流。
  - （3）云鼎建材公司未按规定对员工开展安全生产教育培训，员工安全生产知识掌握少，不熟悉安全生产规章制度和安全操作规程。
  - （4）云鼎建材公司主要负责人、安全管理员何守云落实安全生产责任制不到位，未推动落实企业安全生产规章制度和操作规程，作业现场通

- 1、云鼎建材公司要加强安全生产教育培训，落实企业安全生产主体责任，作业现场实施人车分流，增加安全警示标志，强化作业现场的安全
- 2、云鼎建材公司要完善和落实各项安全管理制度、岗位责任制，认真开展隐患排查和治理工作，吸取本次事故的教训，举一反三、引以为戒
- 3、各载体单位及区负有安全管理职责的单位和部门要认真总结该起事故发生的教训，加大对生产过程中“三违”现象的督查检查力度，防止
