# 市城区“3·5”一般物体打击事故调查报告

市城区“3·5”一般物体打击事故调查组

2024年4月12日

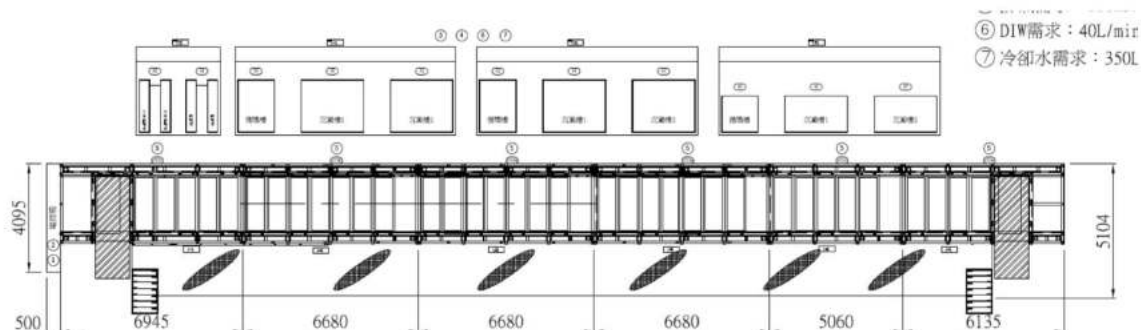
图 1 设备平面布置图

事故设备为 HF 薄化玻璃基板蚀刻设备（见图 1）。该设备原为信利半导体公司 PGM 减薄生产部的生产设备，放置在信利厂区 26 栋厂房 1 楼车间酸刻房（见图 2），因设备故障老化无法维修使用，于 2024 年 1 月 26 日完成报废设备申请流程，车间于 2024 年 2 月 26 日停止生产。

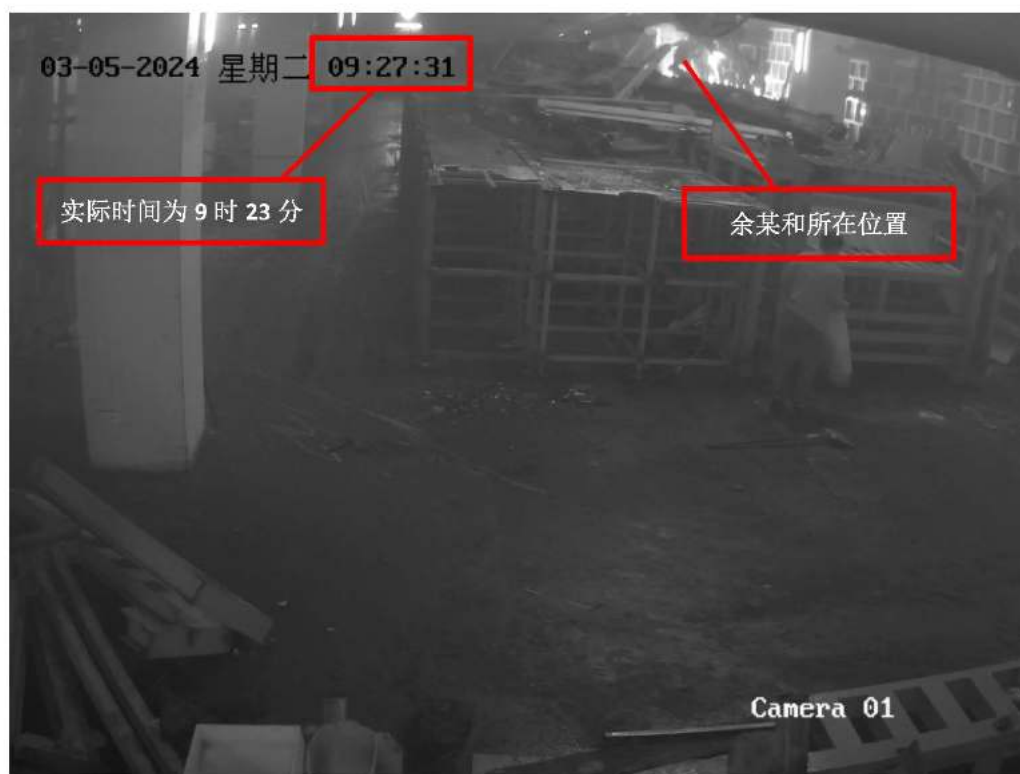
图 3 设备框架砸中余某和瞬间

2024 年 3 月 5 日上午 8 时 30 分，邓某新施工队进入信利公司 26 栋厂房 1 楼车间进行施工作业，期间邓某新在厂房外和其他人谈事情，其余人员在车间内作业。9 时，余某和（持有焊接与热切割特种作业操作证）开始切割报废设备框架中间的支架。9 时 23 分<sup>1</sup>，余某和在切割设备框架最后一个支架时，框架呈弧形旋转掉下，砸中余某和，余某和从设备平台掉到地面，框架掉到生产线酸洗（水洗）槽面后停止（见图 3）。李某（邓某新妻子）、李某（工友）听到余某和切割的位置发出响声后走过去看下具体情况，发现余某和躺在地上，询问余某和说自己呼吸困难，脚麻了。李某随即打电话给邓某新说有个工人滑到了，邓某新接电话后赶到出事现场，查看余某和情况后拨打了 120。120 到场

事故的直接原因是拆卸施工作业无专项作业方案，凭借作业人员的经验进行拆卸切割<sup>2</sup>，作业人员余某和安全意识淡薄，在未保证自身安全的情况下拆卸 HF 薄化玻璃基板蚀刻设备生产线部分框架的支架，导致拆卸过程中框架砸向自己<sup>3</sup>，并从作业平台跌落，严重受伤，经抢救无效死亡。

业领域的安全生产知识和管理能力，强化再生资源回收经营安全管理，根据实际需要与行业相近、业态相似的生产经营单位采取集群托管、资源共享等方式进行安全生产管理，保障安全生产。要制定科学合理的作业方案，做好切割、拆卸、搬运等现场安全作业管理，对作业人员开展安全培训，采取必要的安全措施，在保证安全的条件下开展施工作业。

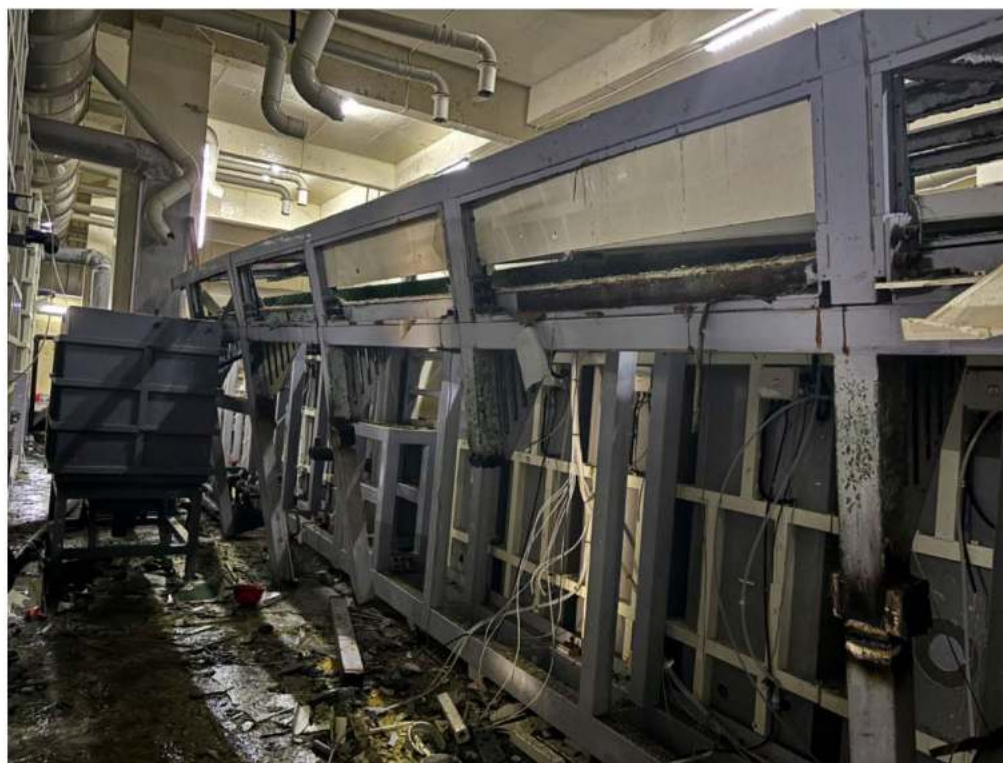
图 4 事故现场位置

事故现场位于信利半导体有限公司 26 栋厂房 1 楼 PGM 减薄车间酸刻房，布置一条 HF 薄化玻璃基板蚀刻设备生产线，原用于液晶显示器玻璃基板减薄酸刻生产。事故发生具体位置位于 HF 薄化玻璃基板蚀刻设备（已报废）的中部（见图 4）。事故发生后，设备框架及支架掉到生产线酸洗（水洗）槽面，地面有一

个余某和作业时佩戴的红色安全帽和一对手套，无血迹。
