## 省道S305宜州经北牙至龙头二级公路 工程二标段“7•31”生产安全事故调查报告

2020-08-27 11:00 来源：区应急管理局

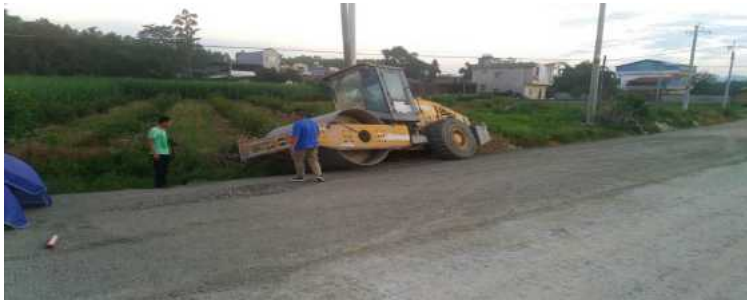
2020年7月31日，应急管理局执法人员到现场了解事故发生经过

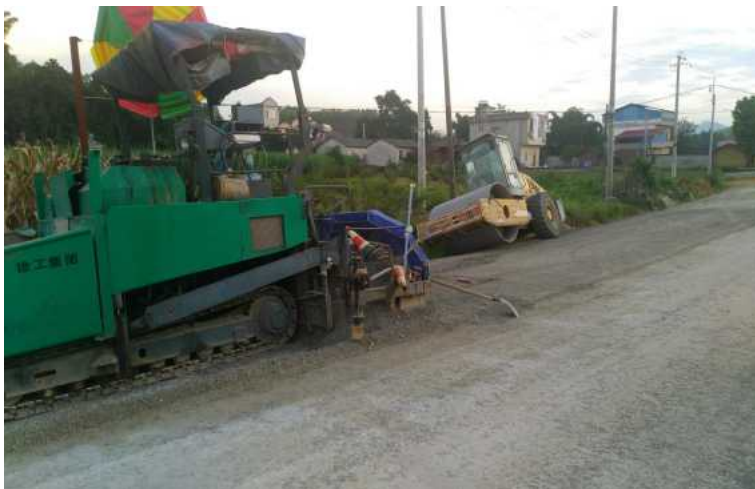
吴齐业和刘建业坐在摊铺机运行板下面休息，吴齐业坐在刘建业左边，背对刘建业面朝摊铺机右侧路；刘建业背靠摊铺机运行板面朝压路机，谢厚平操作压路机从右边往左边施工，当压路机施工到刘建业前面5米左右时刘建业就起身离开，压路机在距离摊铺机3米左右停下再后退，当压路机再次压过来接近吴齐业的位置时，吴看了一下压路机准备起身离开，但不知为何原因他又重新坐回原位，此时因压路机驾驶员遇到突发情况，一时操作不当，造成压路机直接撞上又坐回原位的吴齐业，把吴夹在摊铺机和压路机中间。刘建业和韩升见状急忙跑过去叫压路机司机倒车，发现吴脸色发白，嘴角流血，已经昏迷过去。

事故现场的摊铺机和压路机

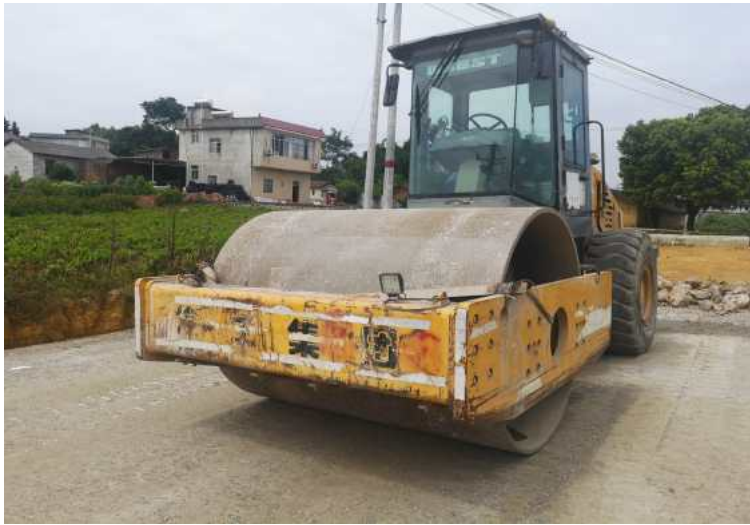
事发徐工XS262J号压路机

2、压路机司机谢厚平未经过专门培训无证上岗，在发生紧急突发情况时对压路机操作不当造成压路上违规停留在摊铺机运行板后面休息的吴齐业，是导致事故发生的直接原因。

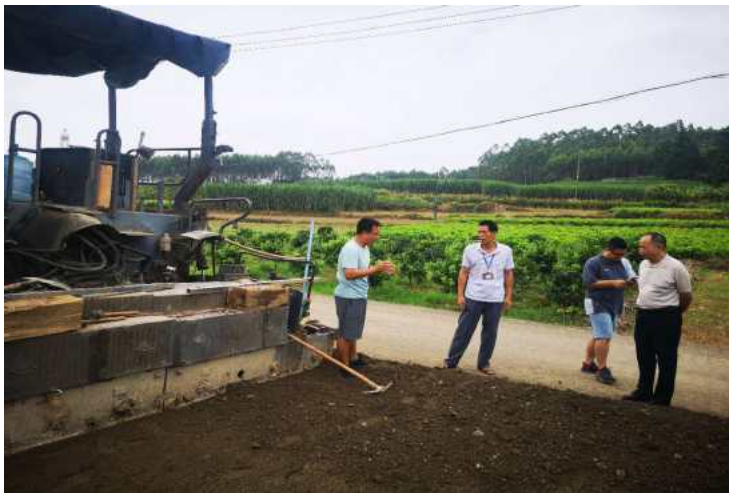
云南阳光道桥股份有限公司工作人员在摊铺机前讲解事发经过
