# 于都利村“6·2”一般道路交通事故 调查报告

于都利村“6·2”一般道路交通事故调查组

二〇二四年九月二十三日

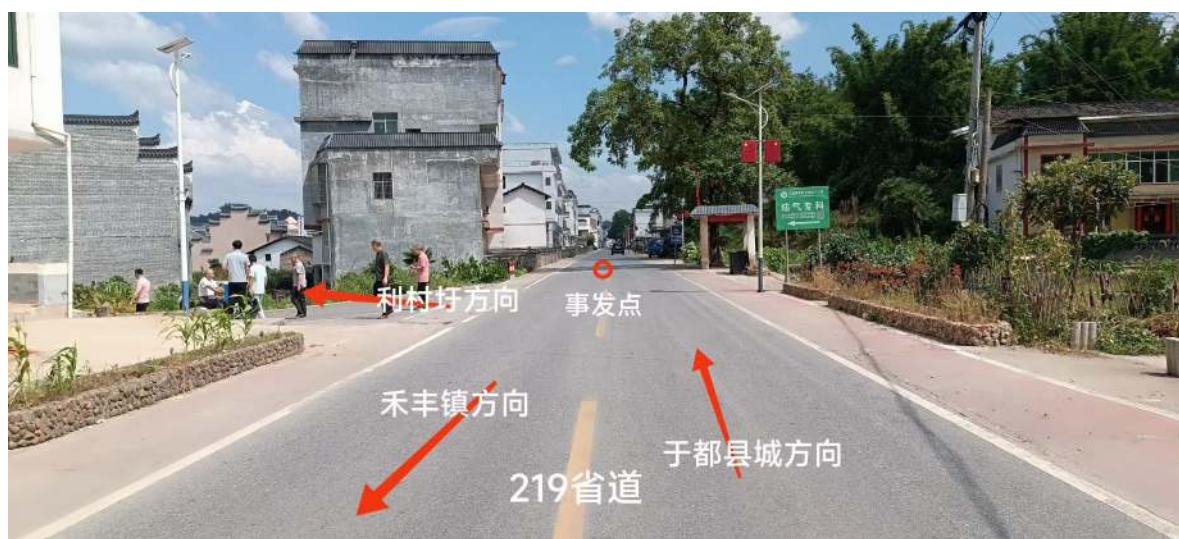
事故现场位于 219 省道 471KM（于都县利村乡三坊头村与利村圩交叉路口）路段，现场道路呈南北走向，南往禾丰镇方向，北往于都县城方向，西往利村圩方向，南北方向为双向两车道，道路中心漆划单黄虚线，两侧漆划单白实线。该路段限速 40 公里/小时。

“T”型路口路段，沥青路面，路面干燥、完好，视线良好。
