# 宁国市安徽司尔特化肥科技有限公司“6·7” 一般中毒窒息事故调查报告

宣城市人民政府事故调查组

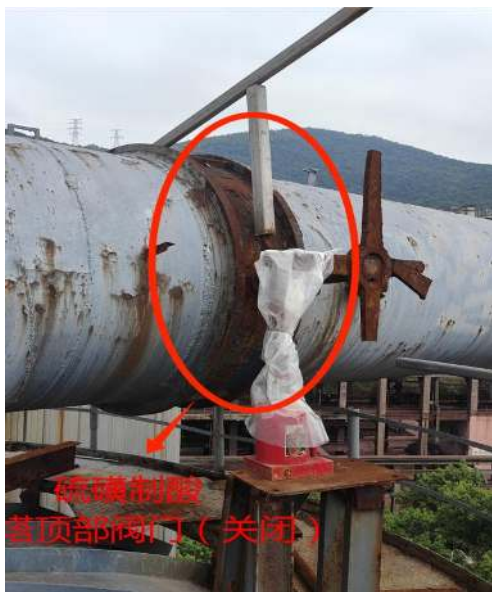
热热换热器出气至转化器4段管道水平段上部开口，管道内部靠近热热换热器加装了钢质密封挡板，焊接完好。转化器4段出口管道至低温换热器、省煤器、吸收塔、尾气环保处理设施、烟囱等设备管道连通，与正在运行的另外一套硫酸装置尾气系统之间安装有两只蝶阀，现场查看，一只阀门打开状态另一只阀门关闭状态，但是有内漏。

图6 有内漏现象的蝶阀

2. 司尔特公司没有在硫磺制酸二吸塔与尾气吸收装置之间管道上加装盲板，从而有效隔断硫磺制酸和硫铁矿制酸两套生产系统；下雨时将二吸塔上部人孔关闭、将转化器 4 段人孔封闭，形成尾气倒流途径；加之在事故管道开口覆盖雨布，使尾气在事故管道内积聚。
