# 威海文登格而（上海）焊接技术有限公司 “11·22”一般物体打击事故调查报告

威海文登格而（上海）焊接技术有限公司  
“11·22”一般物体打击事故调查组  
2024 年 3 月 19 日

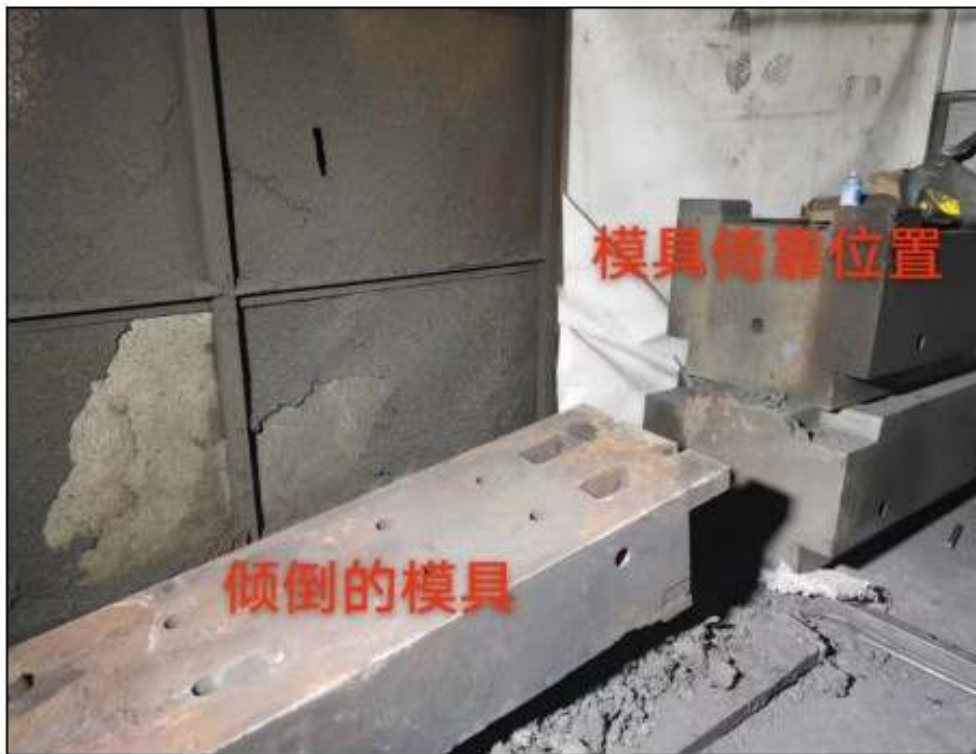
涉事模具主体长 1.45 米、宽 0.45 米、厚 0.39 米,合金钢材质,重约 2 吨。下方耳边长 0.15 米,厚 0.07 米。

事故直接原因是：吴\*\*在进行模具清理作业时安全意识不强，清理模具前未在待清理模具下方正确有效放置垫块，致使模具放置不够牢固稳定，在作业过程中模具发生倾倒被砸中头部。
