# 日照海港装卸有限公司

## “3·21”一般高处坠落事故调查报告

2021年3月21日1时25分左右，日照海港装卸有限公司员工在“光明基隆”散货船6舱进行石油焦卸货作业时发生一起高处坠落事故，造成1人死亡，直接经济损失约186万元。

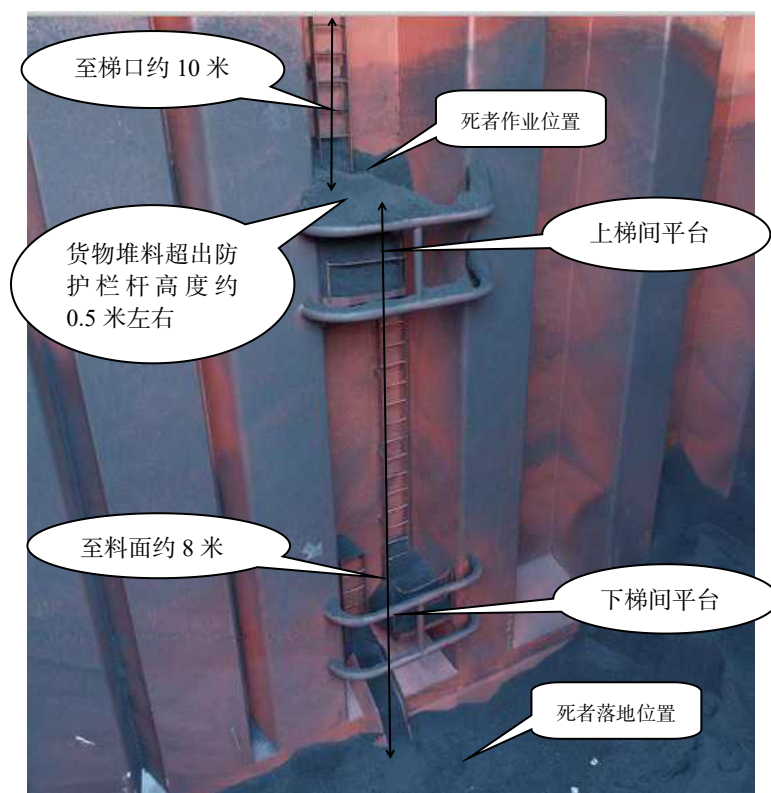
图 1.坠落现场侧视图

事故发生于“光明基隆”散货船 6 舱，舱内北侧有一固定螺旋钢梯，南侧有一固定钢直梯。钢直梯自上而下分三段平行交错布置，交错处有上下两个梯间平台。死者坠点位于上梯间平台，该平台长 1 米，宽 0.9 米，护栏高 1 米，经现场查看，物料堆高已超过护栏高度约 0.5 米，呈锥形分布（见图 1.坠落现场侧视图和图 2.坠落现场俯视图）。钢直梯甲板舱口至上梯间平台高差约 10 米，上下梯间平台之间高差约 6 米。下梯间平台至舱底料面高差约 2 米（见图 3.6 舱立体图）。死者坠落舱内位置距舱内西侧舱壁 11.2 米、东侧舱壁 23.5 米（见图 4.6 舱俯视图）。

3 月 21 日 00:30 左右，袁某亮安排刘某连、毕某成进行捅舱清理作业。刘某连清理完螺旋梯后，回到原位置继续指挥 25 号门机作业。毕某成通过甲板绕到 6 舱北侧，通过螺旋梯下到舱底，拿上铁锹后出舱回到甲板南侧。1:12 左右，毕某成手拿铁锹到达甲板南侧钢直梯入口，在未按照规定固定防坠器并拴挂安全带的情况下，带铁锹下直梯进行捅舱清理作业。袁某亮未安排人员进行监护作业。1:25 左右，刘某连在观察舱内货物情况时，看见毕某成在直梯上梯间平台清理堆积的货物余料，毕某成右侧货料塌落，重心失稳，从高出防护栏杆约半米高的锥形物料上滑落，坠落在下梯间平台的防护栏杆上，并进一步坠落至舱底料面。
