个旧鸡街个旧市九天有色金属有限公司  
“12·30”一般高处坠落事故调查报告

个旧市政府事故调查组  
2026年2月27日

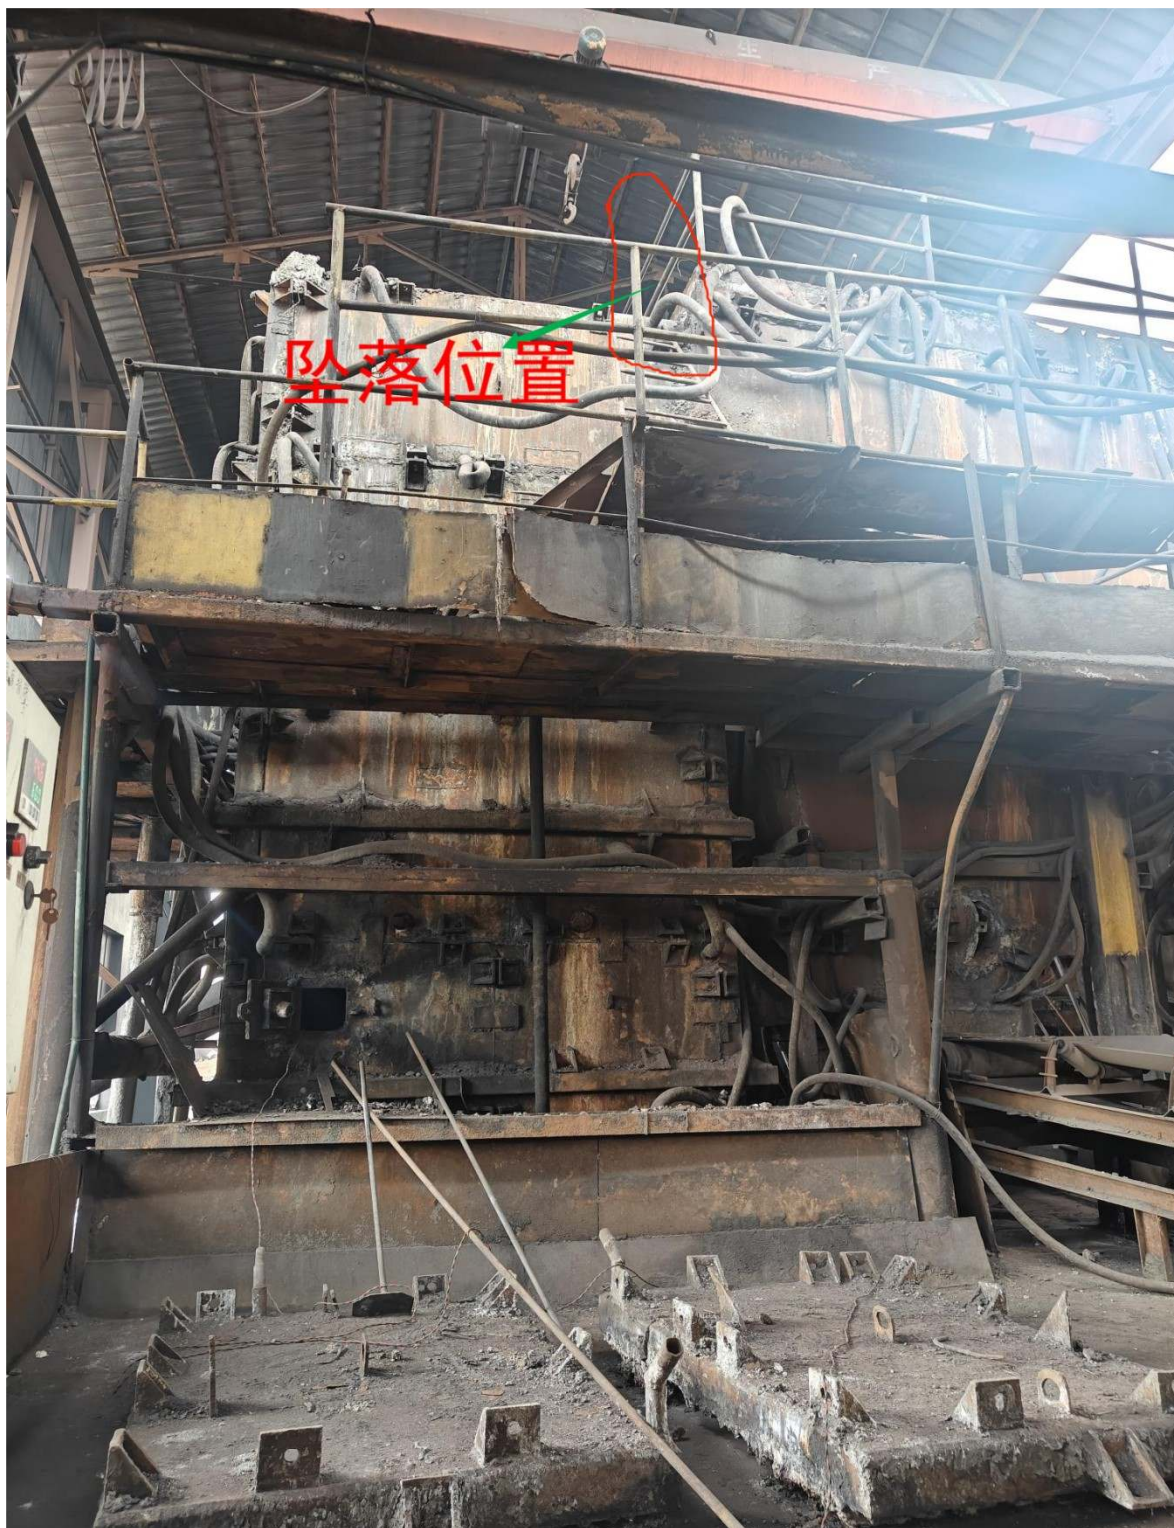
事故现场位于个旧市鸡街镇老虎山腰个旧市九天有色公司烟化炉车间，烟化炉所在厂房南北两侧为实体墙，北侧墙体有一窗户。烟化炉车间总面积 3000 平方米，车间南北两侧各有一开放式通道，烟化炉北侧为水淬池和循环池，南侧依次为沉降室·烟、收尘室·烟和收尘室·鼓，沉降室·烟东侧为两个风机房，沉降室·烟西侧为沉降室·鼓和料场；烟化炉为 2.5m×1.6m×10.9m，由水冷壁系统、受热面结构、气包系统和辅助设备（风口系统、清灰系统、煤粉制备系统）连接烟道组

成。经勘察，烟化炉有两个工作平台用自制铁质扶梯用于通行，第二平台凸高部位有一活动式铁梯用于攀登至烟化炉顶部；在第一工作平台上放有两块烟化炉顶盖，烟化炉敞开的顶部正上方有一单梁吊，吊钩无防脱装置；烟化炉炉底有一坠落的运柴斗，烟化炉外侧地面有更换的风嘴和烟管。

图 1 事故现场：烟化炉

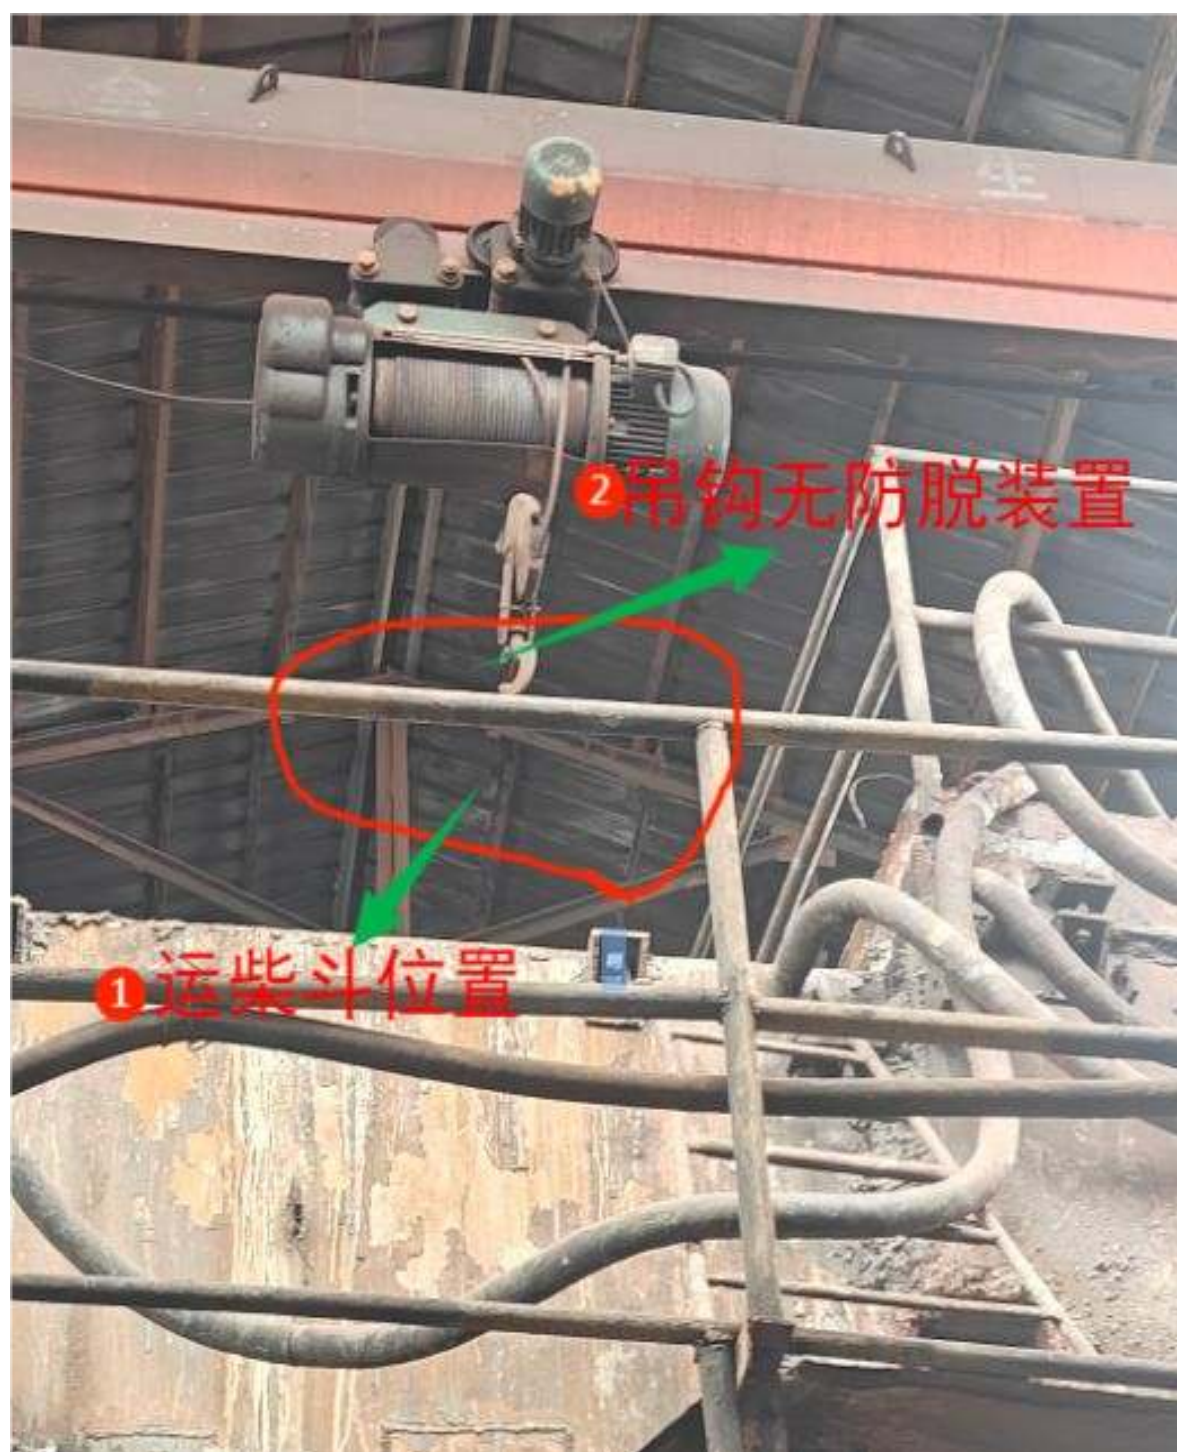
郭某山，未穿戴防坠安全防护装备，爬上敞开的烟化炉顶检修炉子烟道水箱，作业过程中手扶单梁吊吊挂的运柴斗吊链，因单梁吊吊钩无防脱装置，运柴斗吊链圆环从单梁吊吊钩上滑脱，郭某山随运柴斗从烟化炉炉顶坠落，导致事故发生。

要的安全生产知识，存在违章作业行为；三是在烟化炉停炉检修期间，作业现场安全管理缺失，高处作业、有限空间作业现场监护不到位，存在交叉作业的违规行为；四是安全隐患排查不深不细，烟化炉车间单梁吊吊钩无防脱装置。

图 2 事故现场：单梁吊

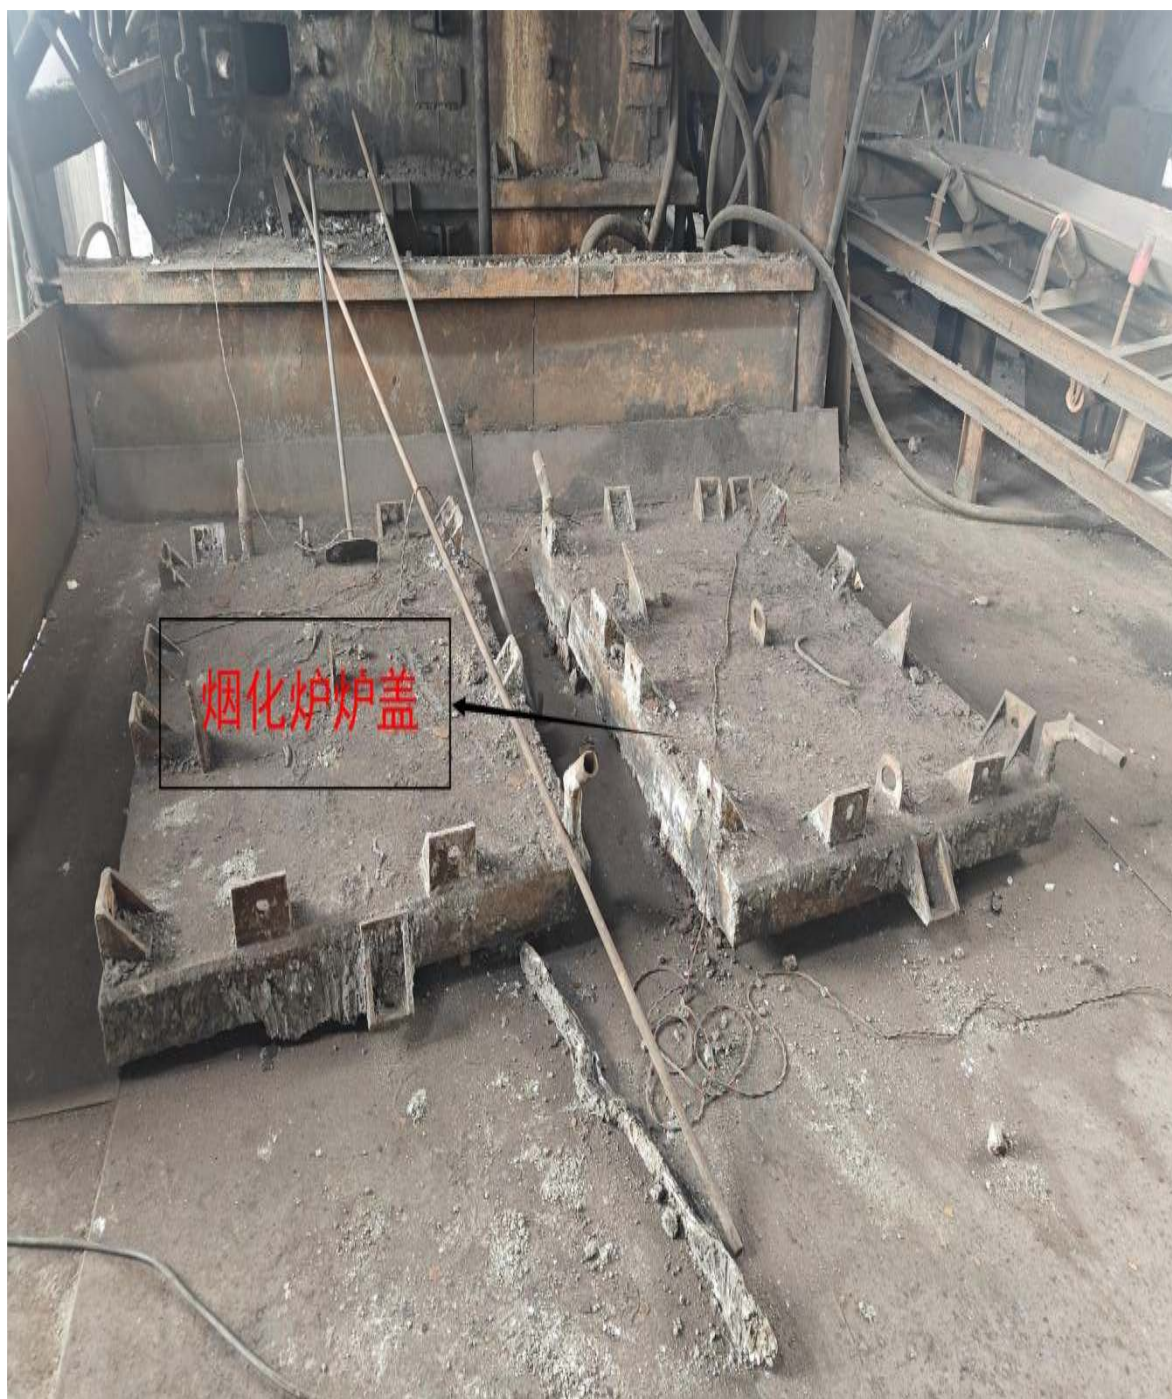
图3 事故现场：烟化炉炉盖

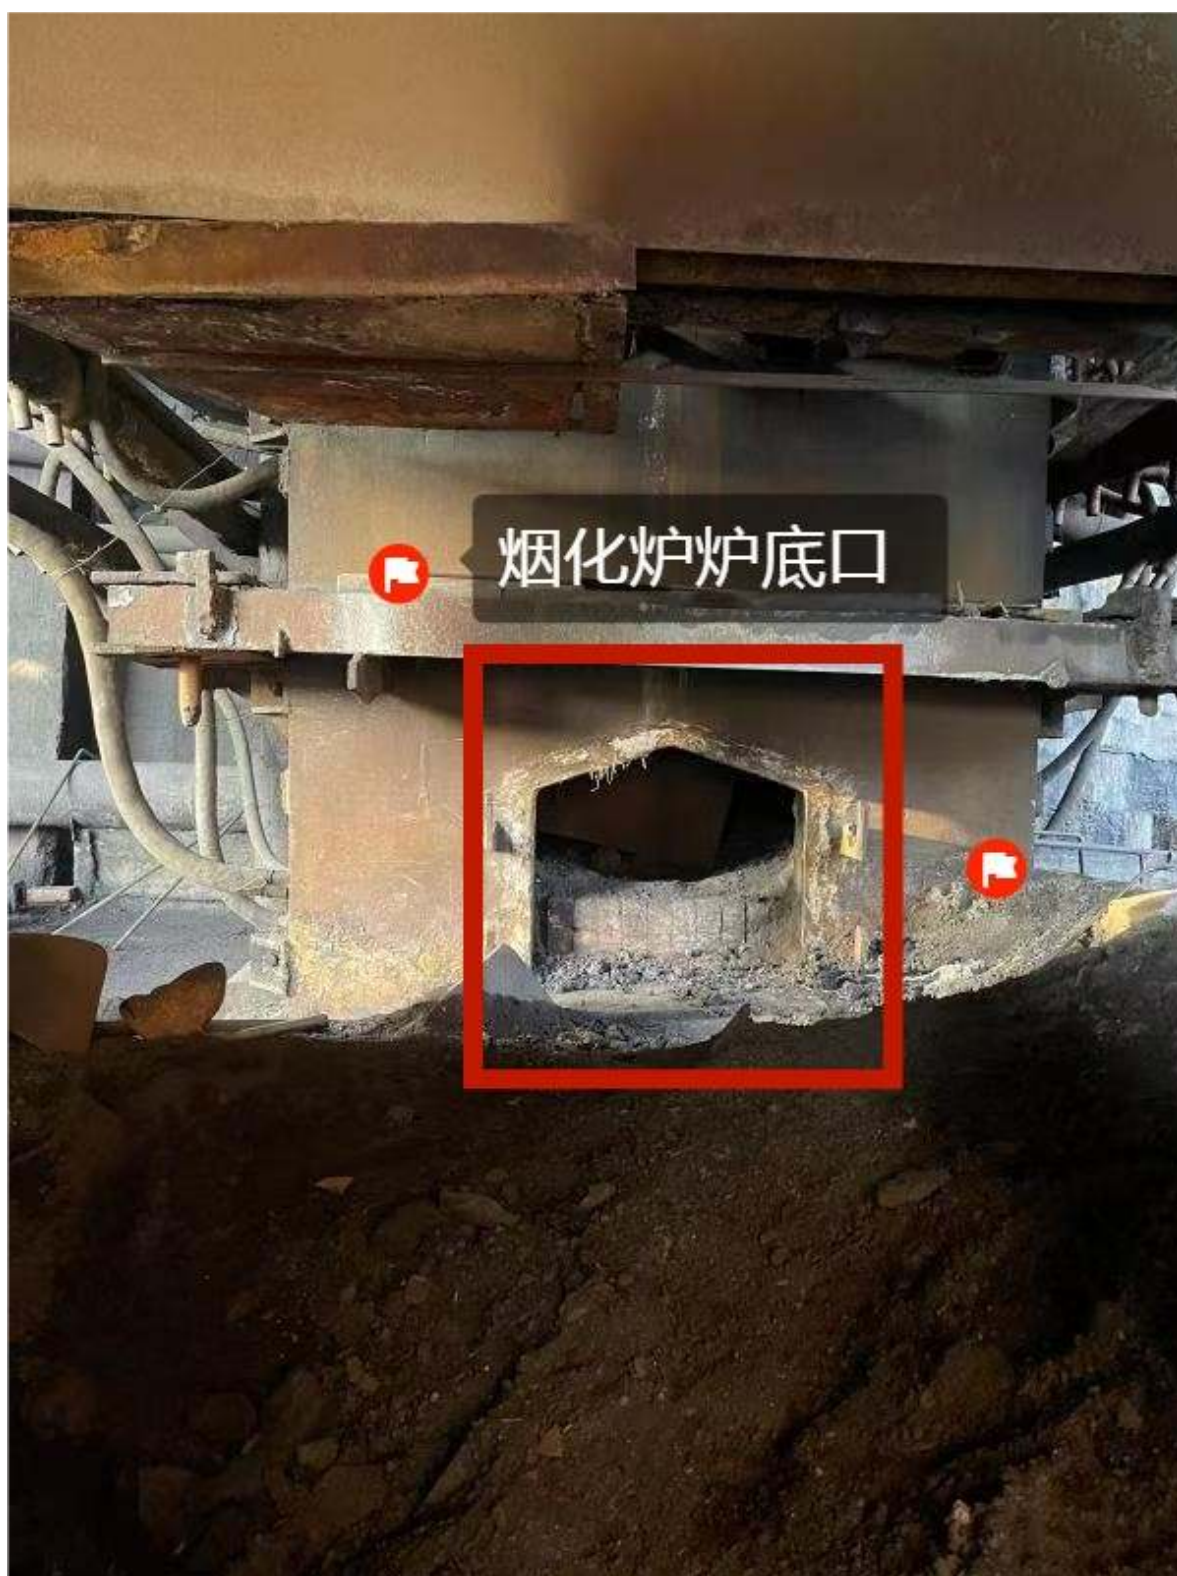
图 4 事故现场：烟化炉炉底

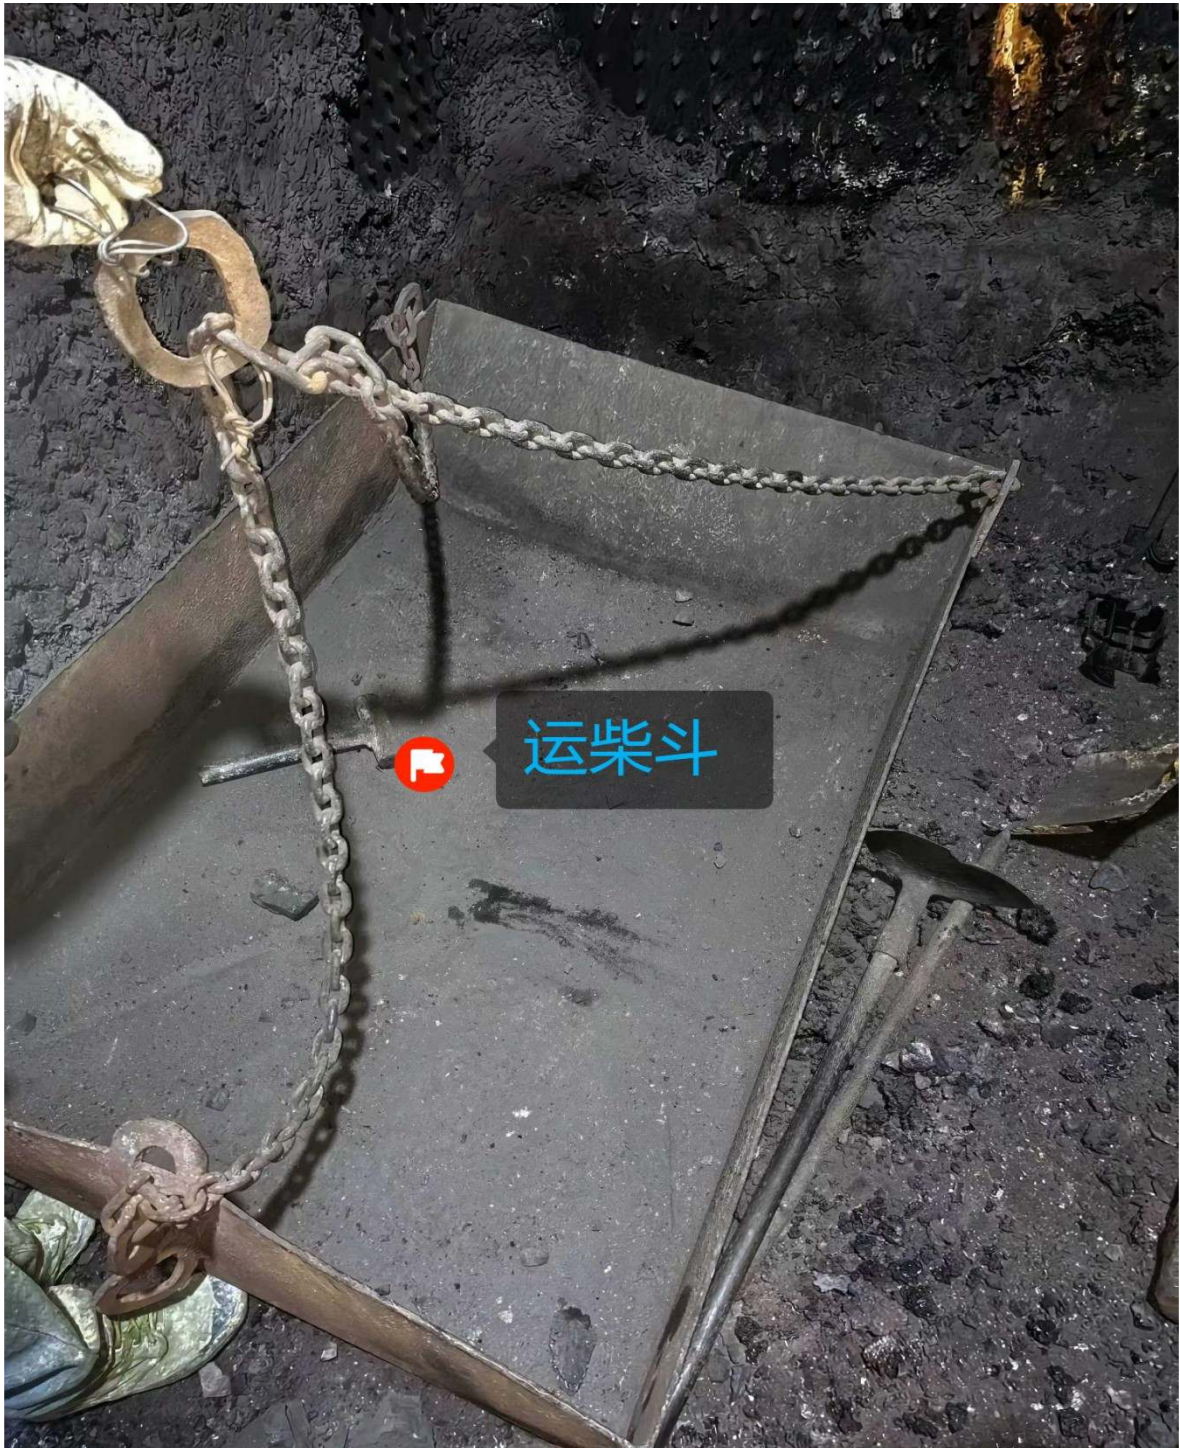
2025 年 12 月 27 日 21 时，九天有色公司烟化炉车间停炉正常检修维护工作，等待炉子冷却，到 29 日上午 8 时开始按照厂长何某安排展开清渣工作，30 日 8 时许烟化炉车间班长朱某山按照厂长何某的指示安排张某甲、张某谋、王某明进行烟化炉壁残渣清理、换煤管和风嘴工作。14 时 30 分许，机修工郭某山<sup>[1]</sup>爬上高 10.9 米敞开的烟化炉炉顶，站在炉顶侧边水箱上，手扶单梁吊吊挂的运柴斗吊链，查看炉子烟道水箱情况，此时运柴斗吊链圆环突然从单梁吊吊钩上滑脱，郭某山随运柴斗一同坠落，并将正在烟化炉内除渣的炉前工张某甲<sup>[2]</sup>砸伤，事故发生。

图 5 事故现场：运柴斗
