# 皋兰兰州鸿安矿业有限公司“9·1” 一般车辆伤害事故调查报告

皋兰县政府事故调查组

2024年9月24日

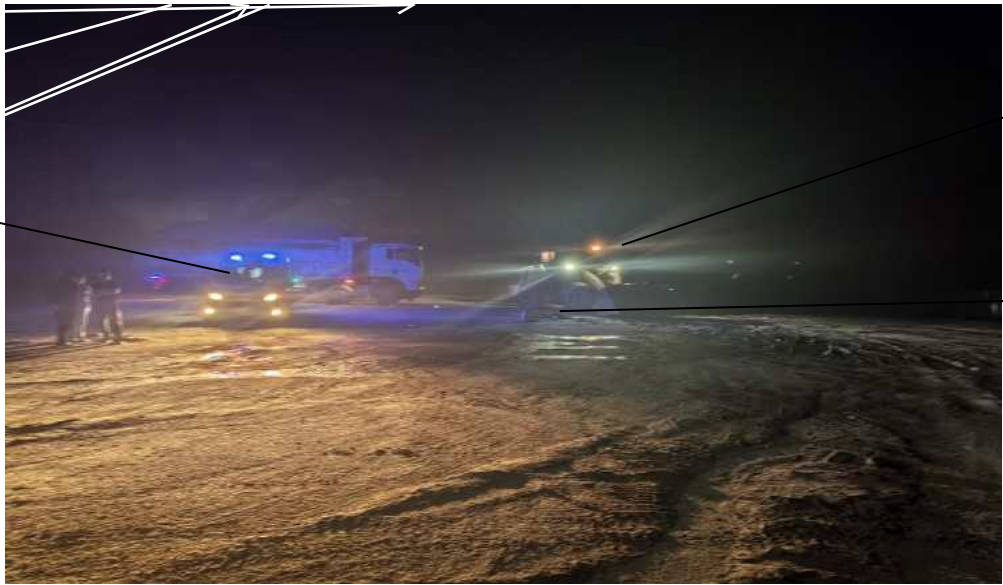
图 1 事故发生现场

事故现场是鸿安矿业公司砂石料堆场，事故作业面平坦，场地东西长55米，南北宽30米。事故发生时间为晚上20时31分，石料场照明条件差、光线不足，南真军拉运石料的货车装满石料，车头朝东北，车尾朝西南停放，货车尾灯和小灯正常开启，车辆周围视线良好。受害人南真军尸体位于该公司石料堆场地面上，呈头南足北俯卧状，嘴和鼻子均有鲜血流出，尸体右前方5米处停放60<sup>#</sup>装载机。

南真军的货车  
甘 AA5806 位置

#  
肇事 60 装载机  
位置

南镇军的尸体  
位置

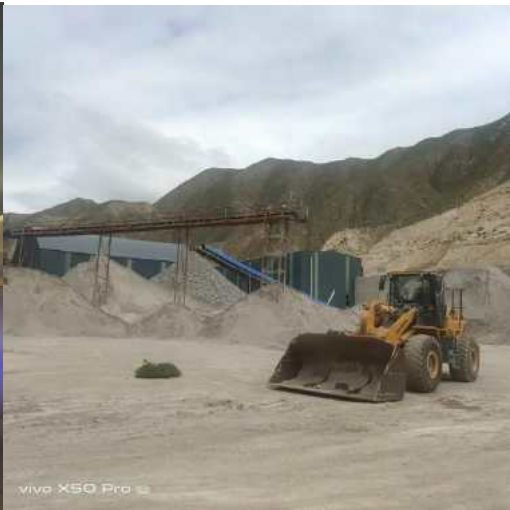
图 3 肇事装载机（60 装载机）

1. 装载机驾驶员魏万玮驾驶装载机速度过快，且进入石料堆场疏于观察，未对装载机行驶区域进行认真查看，导致装载机左侧车轮碾压南真军；

1. 鸿安矿业公司安全生产事故隐患排查不到位。未对魏万玮石料场内驾驶装载机车速过快行为进行及时制止；未排查出装载机铲斗提起50公分后，行驶过程中存在较大盲区的安全隐患；
