# 韶关市曲江区“10·9”一般坍塌事故调查报告

2023年10月9日14时50分许，广东三湘建设有限公司在曲江区状元府邸上城二期附属工程（共两层）施工时发生脚手架局部垮塌事故，导致2人死亡，3人受伤，直接经济损失约449万。

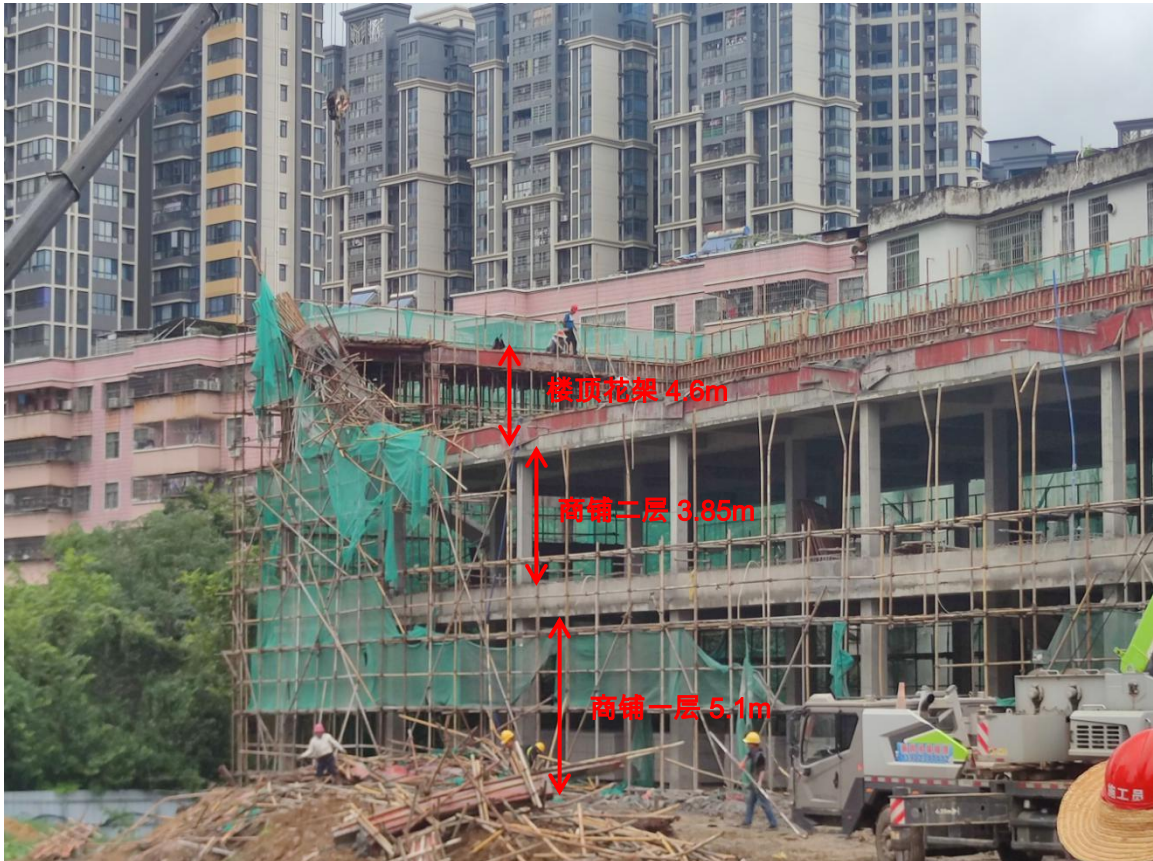
上图为涉事建筑——状元府上城二期附属工程（图片为涉事建筑物东偏南方位约 30 度，距离约 15 米拍摄）

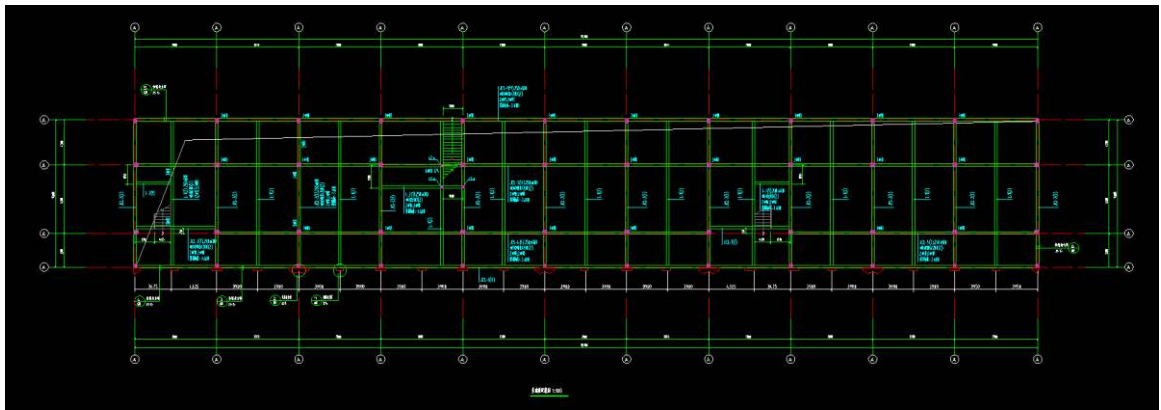
上图为第一层设计图，第一层长度是 85.9m，宽 14m，层高为 5.1m，从南往北分布 4 排柱子，每列柱子间隔 7.8m，最南边和最北边柱子规格是 300mmX300mm，中间两排柱子规格是 300mmX400mm，每相邻柱子间有横梁连接，横梁宽 250mm，高 600mm，一层板面厚度 120mm。第二层数据与第一层一致，层高为 3.85m。

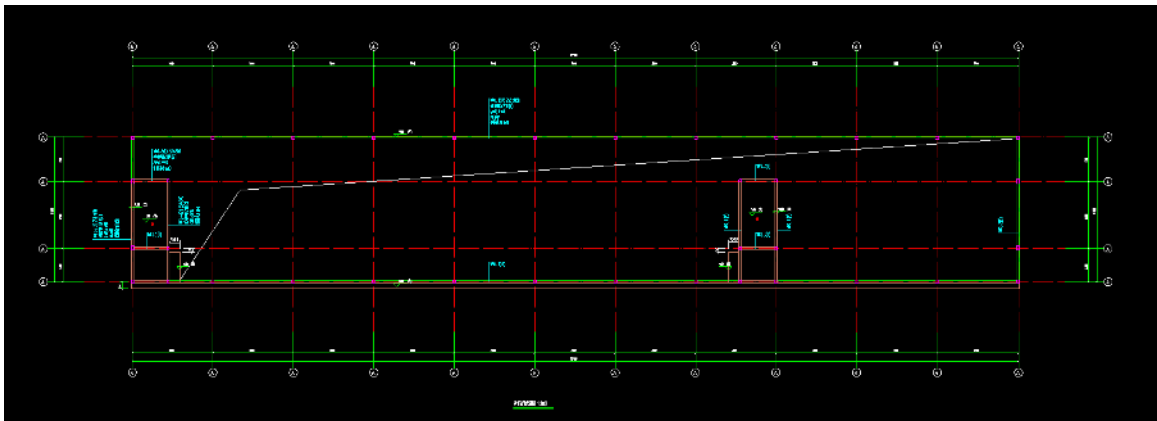
上图为构架层设计图，与一二层比只有最外围一圈柱子，其中最南边和最北边柱子规格是 300mmX300mm，中间两排的四根柱子规格是 300mmX400mm，最西侧有一个楼梯出口，由四根柱、四条梁以及盖板组成，A9 轴线处（东侧）有另一个楼梯出口，构造与西侧楼梯相同。柱子底部有一圈反坎(宽 200mm，高 300mm)，柱子顶部有一圈横梁，其中北侧、东侧、西侧横梁规格是宽 250mm，高 1000mm，南侧横梁呈一个倒梯形，上底为 700mm，下底为 450mm，高度是 1000mm。

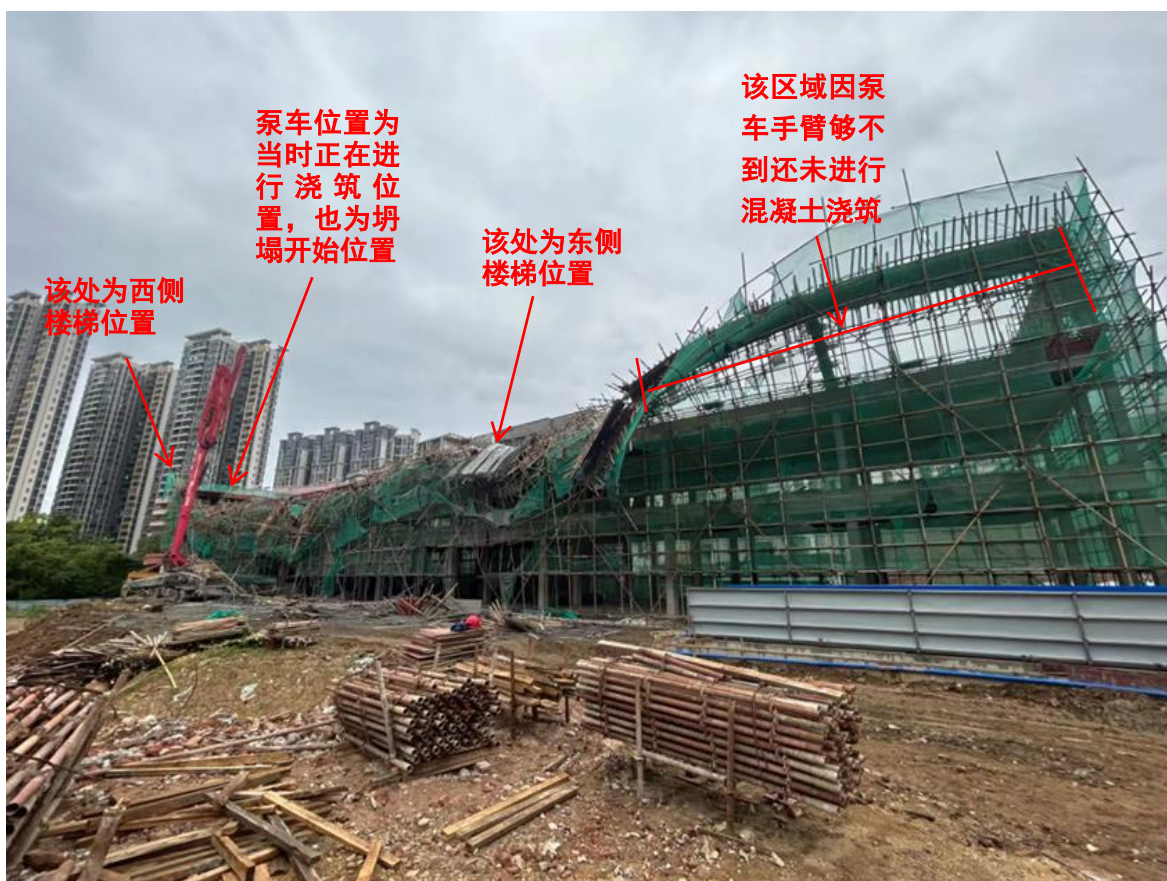
上图为事故现场图( 图片为涉事建筑物东偏南方位约 20 度，  
距离约 30 米拍摄 )

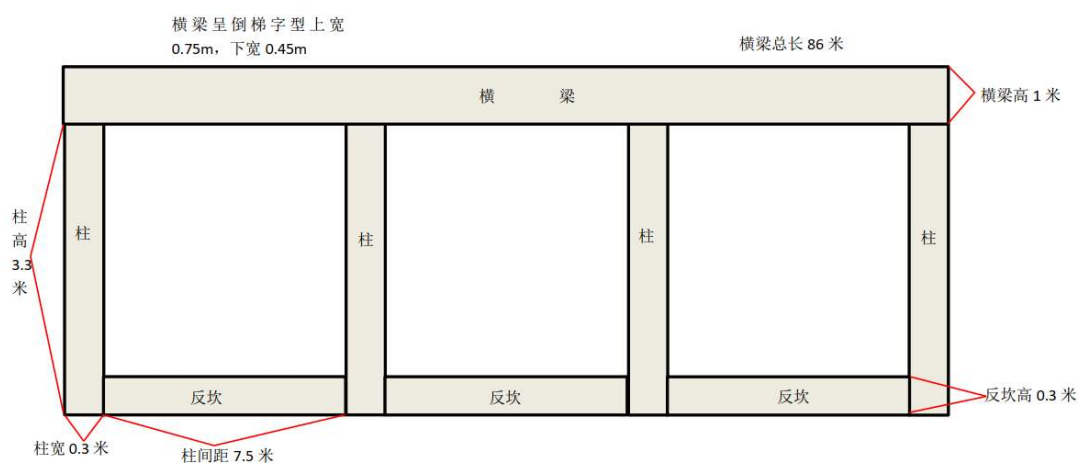
附属商铺楼顶南面花架结构示意图

上图为涉事建筑楼顶花架结构示意图

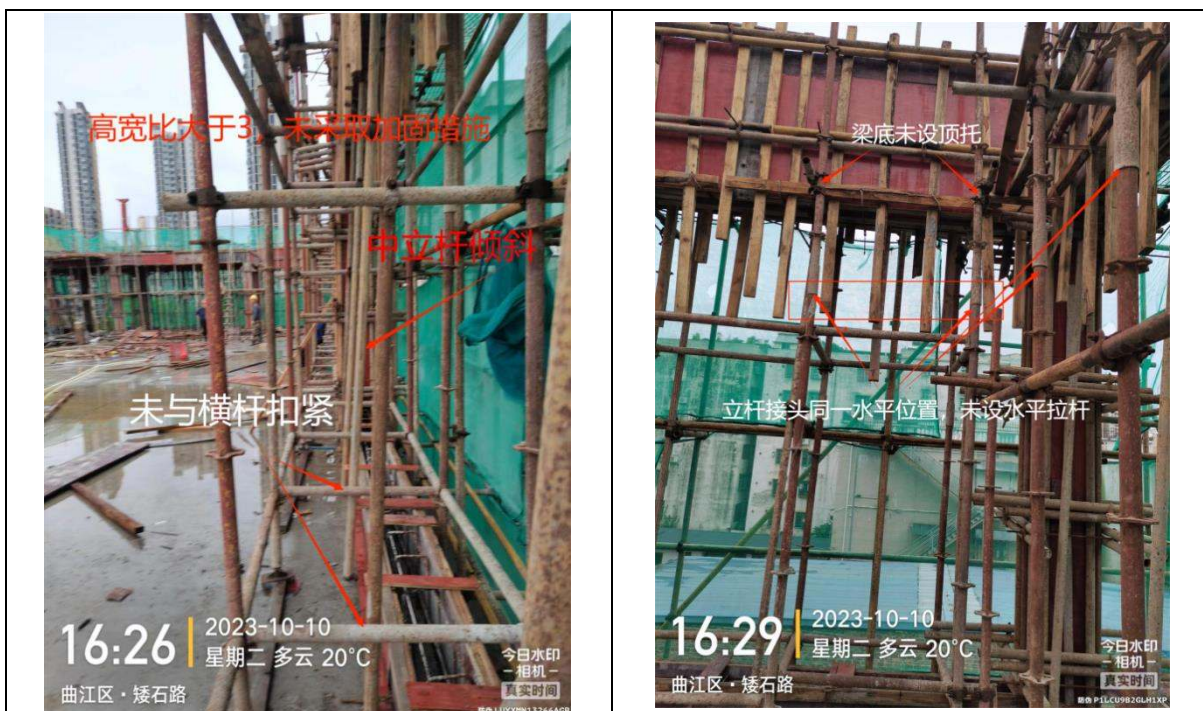
上图为屋面架构支撑图，现场天面架构梁模板支撑采用轮扣式钢管脚手架作为模板支撑，在梁中线位置加设一条扣件式钢管承担部分竖向荷载，但该立杆不垂直（倾斜向外、未与轮扣式钢管连成整体），且模板支撑体系高宽比大于 3，未采取加固措施（与楼面拉结），架构梁模板支撑体系构造不合理

2023 年 8 月 1 日，状元府邸上城二期附属工程项目在未办理《建设工程规划许可证》及《建筑工程施工许可证》手续情况下擅自组织施工，9 月中旬完成一层框架搭建，9 月 27 日完成二层框架搭建，10 月 5 日完成模板安装及模板支撑体系搭建（该项目无模板安装和支撑体系搭建方案，由施工员和木工班组协商而定，模板支撑采用轮扣式钢管脚手架作为模板支撑，在梁中线位置加设一条扣件式钢管承担部分竖向荷载，但因下方反坎的存在该立杆不垂直，且部分竖杆未与横杆紧扣。其中南向横梁因呈倒梯字型，飘出屋面的横梁部分利用外脚手架作为模板支撑体系，外脚手架体基础未找平、硬化），10 月 6 日完成扎钢筋工作，10 月 9 日正在进行楼顶花架的混凝土浇筑工作。

（8）林树村 广东三湘建设有限公司木工班组长，未认真履行安全生产职责，模板搭设不合理，将反坎、柱、梁的模板一并搭设，因为反坎的存在导致梁的模板支撑竖杆不能直立而是斜向内，且竖杆缺少足够横杆连接，花架飘出楼面部分利用外脚手架作为模板支撑架体，但未按模板支撑架的要求对外脚手架进行加固，外脚手架体基础未硬化，没有结合图纸对架构层模板支撑体系进行设计和安全验算，抗倾覆措施严重不足，对事故的发生负有一定的职责。建议由韶关市曲江区应急管理局依据《中华人民共和国安全生产法》第九十六条的规定，对林树村实施行政处罚。

其是施工作业工程中的模板搭建和混凝土浇筑等重点环节开展一次全方位、无死角的安全隐患大排查。重点对模板堆放布局合理性，模板和承重支撑体系的强度刚度和稳定性，水平拉杆、斜撑和剪力撑等承重杆的设置，混凝土浇筑前的对模板及支撑体系的巡查检查，混凝土浇筑的方式、顺序和间隔时间等内容要安排专人巡查验收，建立隐患台账，落实整改措施。

三要加强作业现场安全管理工作，安排专人现场监工巡查，严格督促按照科学制定审批的施工方案进行施工作业，要强化对模板支撑体系、脚手架搭建等工程验收。

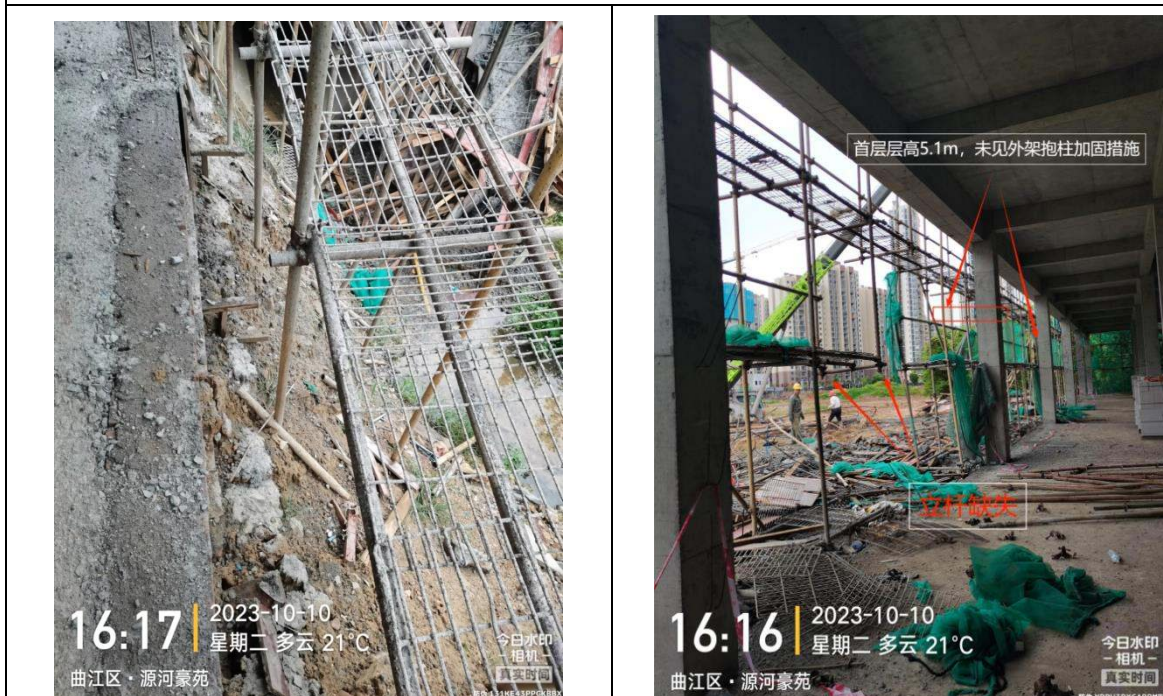
上图为外脚手架首层图片，架构梁飘出屋面部分利用外脚手架（防护架）作为模板支撑架体，外脚手架首层（层高 5.1m）未与建筑物可靠拉结（超过外脚手架规范最大允许高度 3.6m）、立杆缺失未落地、立杆纵向间距过大；外脚手架体基础未找平、硬化

广东三湘建设有限公司在状元府邸上城二期附属工程（共两层）顶层花架位置进行混凝土浇筑施工时，因模板脚手架支撑体系的刚度、强度不足，利用外脚手架（防护架）作为模板支撑，且外脚手架基础未找平、硬化，有些脚手架立杆未落地、与建筑

物刚性拉结不足，在混凝土浇筑过程中，增加混凝土动荷载后，模板支撑失稳，直接造成事故的发生。

4、广东三湘建设有限公司现场管理不到位，未设专人对施工现场进行检查、巡查。模板验收流于形式，未及时发现重大安全隐患。未制定模板施工、混凝土浇筑等专项施工方案。模板搭设不合理，花架飘出楼面部分利用外脚手架作为模板支撑架体，但未按模板支撑架的要求对外脚手架进行加固，外脚手架体基础未硬化，没有结合图纸对架构层模板支撑体系进行设计和安全验算，抗倾覆措施严重不足。混凝土浇筑顺序不合理，楼面南向花架（反坎、柱、梁）三阶段施工间隔太短，混凝土未硬化产生一定强度便进行下一阶段混凝土浇筑，且在第二阶段进行梁、柱同
