# 端州区“5•29”燃气闪爆事故调查报告

端州区“5•29”燃气闪爆事故调查组

2025 年 3 月

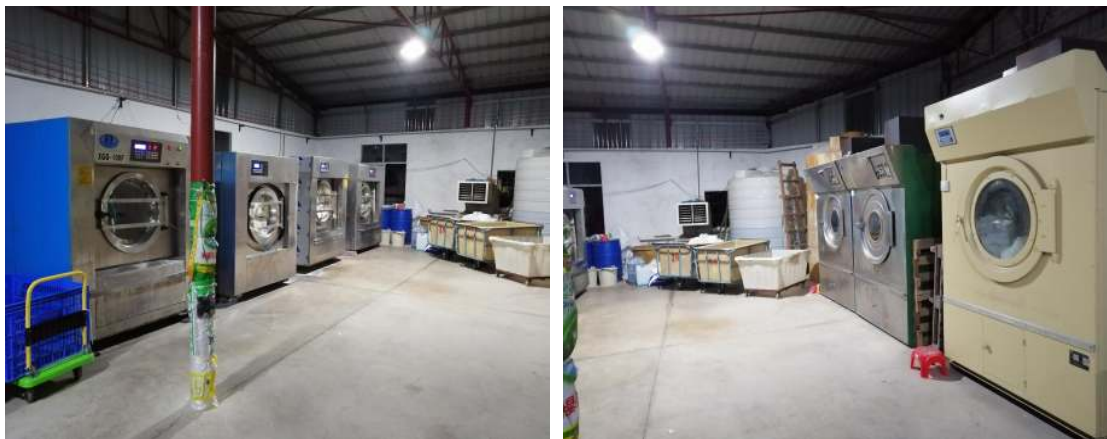
要有 7 台洗烘机器（其中洗衣机 4 台、烘干机 3 台），分别位列于车间两侧。发生燃气闪爆事故的机器为 3 台烘干机中间的那台，事故造成该烘干机门的玻璃破碎、机身外壳向外轻度鼓起变形。

▲图 1-2：为端州区洁丽洗涤部车间布局图片，左图为洗涤部洗衣机（共 4 台），右图为烘干机（共 3 台）。

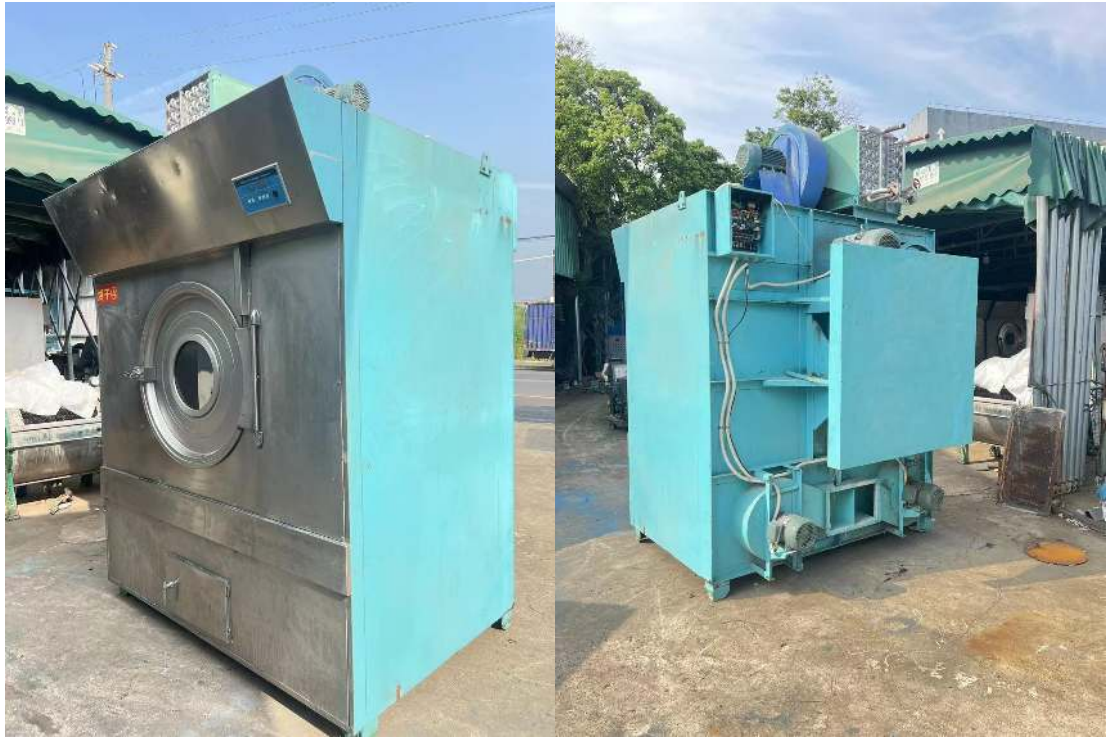
2. 事发烘干机结构及运行原理情况。烘干机结构上部为燃烧炉设备、中部为烘干机滚筒、下部为废气抽排风设备，正面操作面板左上方设有白色点火开关，右上方设有控制滚筒、抽排风设备运行的开关。其原理是先启动滚筒及抽排风设备，再通过启动烘干机内部燃气炉燃烧液化石油气产生热气流进入滚筒，对床单毛巾等洗涤用品进行加热烘干，烘干过程产生的水蒸汽等残留气体由抽排风设备抽排出室外。

▲图 3-4：为洁丽洗涤部发生事故使用的同类型（100KG）烘干机正、背面结构示意图

综合事故调查情况，调查组对事故原因进行分析，**事故的直接原因为员工违章作业，操作烘干机步骤错误。**蔡\*旺在没有先按动烘干机右上角开关启动滚筒和抽排风设备情况下进行点火操作程序，并因多次反复连续点火操作失败后，造成烘干机内产生燃气积聚，并与空气混合达到爆炸极限，从而当再次点火时，积聚的混合气体遇点火发生闪爆。
