### 光明区公明街道莲塘工业区“8·6”爆燃事故调查报告

日期：2021年 03月 08日 信息来源：光明区

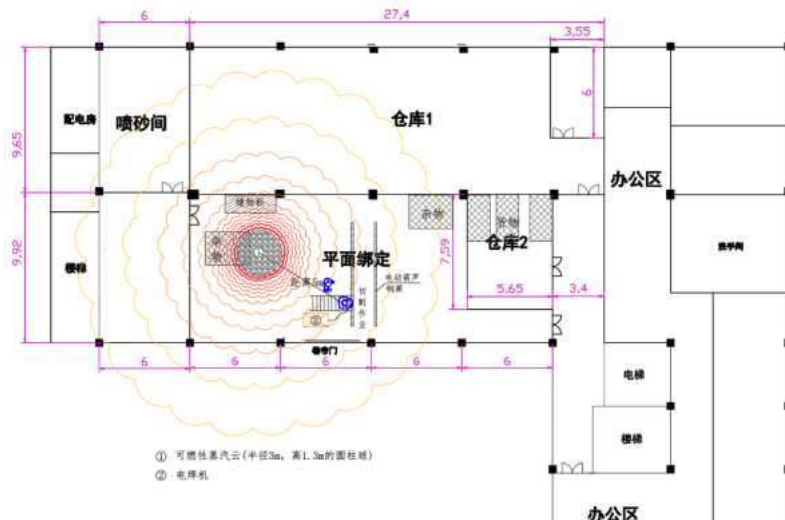
（1）事故发生时，先冒白烟后冒黑烟。事故现场留有一双皮鞋，已经烧焦，系当时作业工人留下的。平面绑定车间四周墙体大塌，屋顶被熏黑，倒塌墙体表面干净，未被熏黑，卷帘门已经不见。靠近仓库堆积的纸类物品、打磨砂纸等未充分燃烧。平面绑定区配电房方向，地面堆积的是铜棒及硬质塑料箱体，这些难燃物品出现了烧焦融化、高度破损现象。

（2）经对厂房建筑物破坏程度、破坏方式，物料燃烧后的形状痕迹，车间四周墙体、楼顶板污损程度分析，确定爆炸中心点位于车间左侧区域（见下图红圈标注）靠近配电房——楼梯方向地板区域，爆炸中心点距焊钳的直线距离约5米。

事故发生时，两位工人用电焊钳进行切割作业，电焊渣、电焊机、临时用电等均可能成为点火源，但以熔渣点火可能性最为明显时，工人用电焊切割葫芦轨道梁，作业点距离爆炸点直线距离5米左右，切割钢梁时，必然熔化钢梁，产生大量炽热的高温颗粒，温度千多度，高温颗粒飞溅到周围区域，遇到可燃性气体，出现爆炸或爆燃的可能性极大。因此，考虑电焊高温熔渣为本起事故的点火源

综上，本次事故为溶剂（天那水或酒精或两者混合物的可能性最大）挥发产生的可燃气体与空气混合形成爆炸性混合物遇高温电起的爆燃事故。
