# 安徽省含山县林头盛泉铸造厂 “6.20”一般高处坠落事故调查报告

2021年6月20日下午17时50分左右，浙江开勒环保设备有限公司在安徽省含山县林头盛泉铸造厂精加工车间维保工业风扇时，发生一起高处坠落事故，造成1人死亡，1人受伤。

含山县人民政府  
“6.20”高处坠落事故调查组  
2021年10月19日

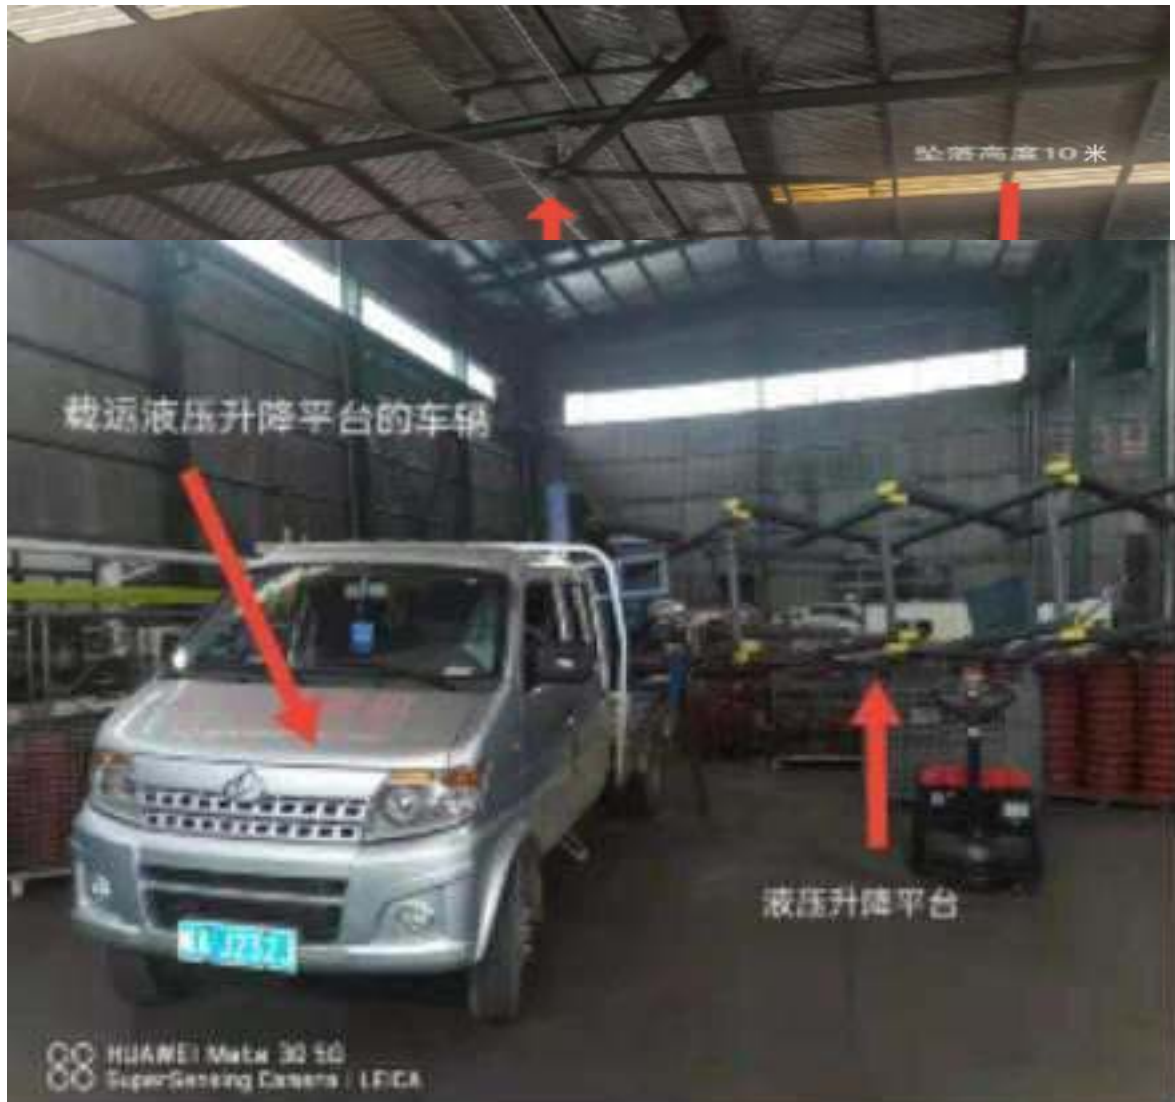
涉事移动式液压升降平台，名称：升降作业平台,型号：SJY,额定载荷：1000 千克，工作高度：12 米，电机功率：3kw，电源电压 380v，设备出厂编号为：1020040，出厂日期为：2020 年 6

月，制造生产厂家为：河南中英起重设备有限公司。设备拥有人：陈伟飞（河南矿山起重机有限公司销售经理）个人于 2020 年购买，平时用于公司销售的起重机维修保养作业。

在现场厂房顶部约有 12 米高处，徐 X 请求盛泉铸造厂盛 X 帮忙找一台升降设备便于进行登高维护作业，于是盛泉铸造厂盛 X 打电话找了一个业务朋友陈 XX（河南矿山起重机有限公司销售经理，负责含山县片区起重机销售及售后维保，自备有液压升降平台）请求帮助；陈 XX 同意免费提供液压升降平台，因其有工作任务没时间将液压升降平台送到盛泉铸造厂，于是盛 X 自己赶到陈 XX 的作业点，将载有液压升降平台的皖 AJ232J 的皮卡小货车，约在 17 时 30 分左右开到盛泉铸造厂，在厂门口询问徐 X“这个行不行，能不能用”，徐 X 说“行”，随即将车辆停到工业风扇下方，并和浙江开勒公司三个人讲“要注意安全”。当时液压升降平台摆放在车厢内（没有移位到地面进行支撑固定），液压升降平台无护栏（平台护栏遗留在陈 XX 作业处）。随后浙江开勒公司徐 X 在现场检查液压升降平台及作业周边安全，薛 XX 在现场对液压升降平台进行接电源线作业，姚 XX 准备维护工具、劳保用品。

经现场调查分析，安全专家组分析事故经过如下：作业人员徐 X、姚 XX、薛 XX 没有将液压升降平台从汽车车箱卸至地面支护，而是直接放在车厢内进行升降作业，因车厢狭窄无法打开液压升降平台的支架，造成液压升降平台无法支撑稳定，两名作业人员直接站在没有防护栏的液压升降平台，徐 X 操作平台进行上升，当提升到 10 米左右高度时液压升降平台重心移动发生倾倒，两名作业人员从高处坠落到地面铸铁件货物上。
