# 马鞍山东都节能技术有限公司“3·24” 一般起重伤害生产安全事故调查报告

“3·24”事故现场相关图片

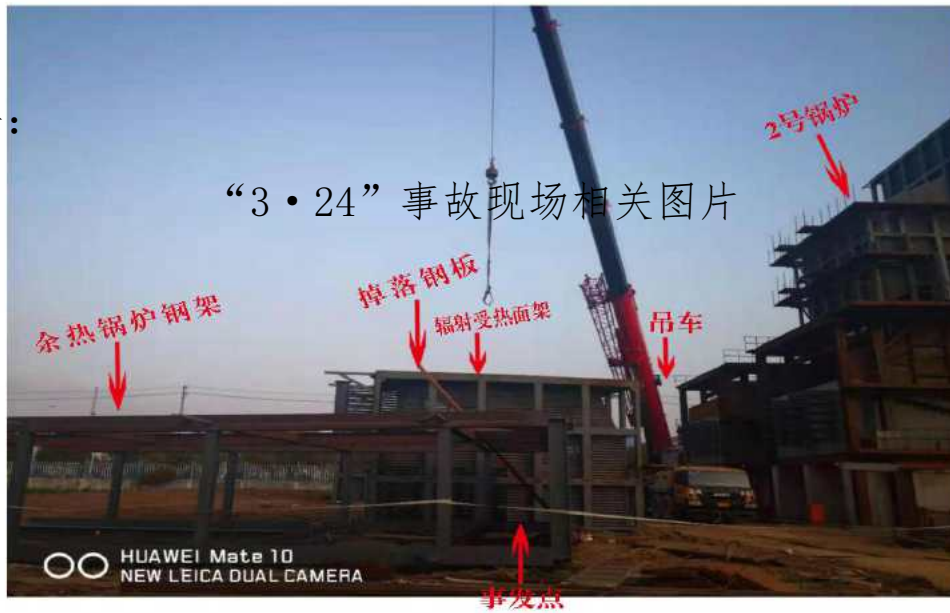
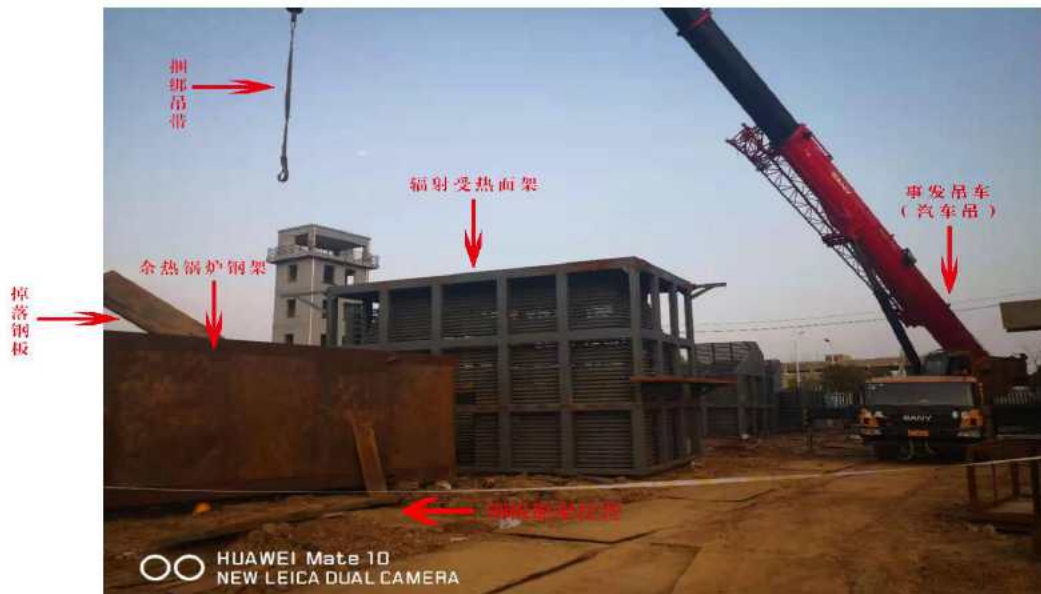
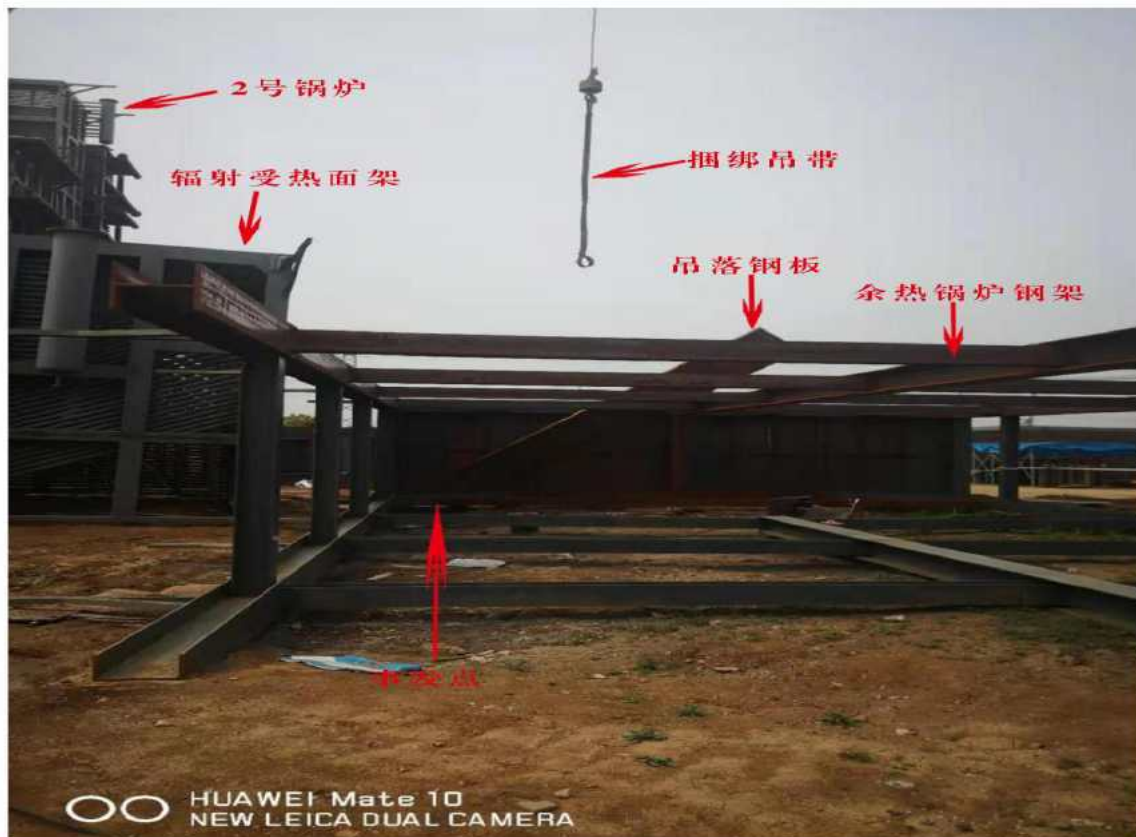
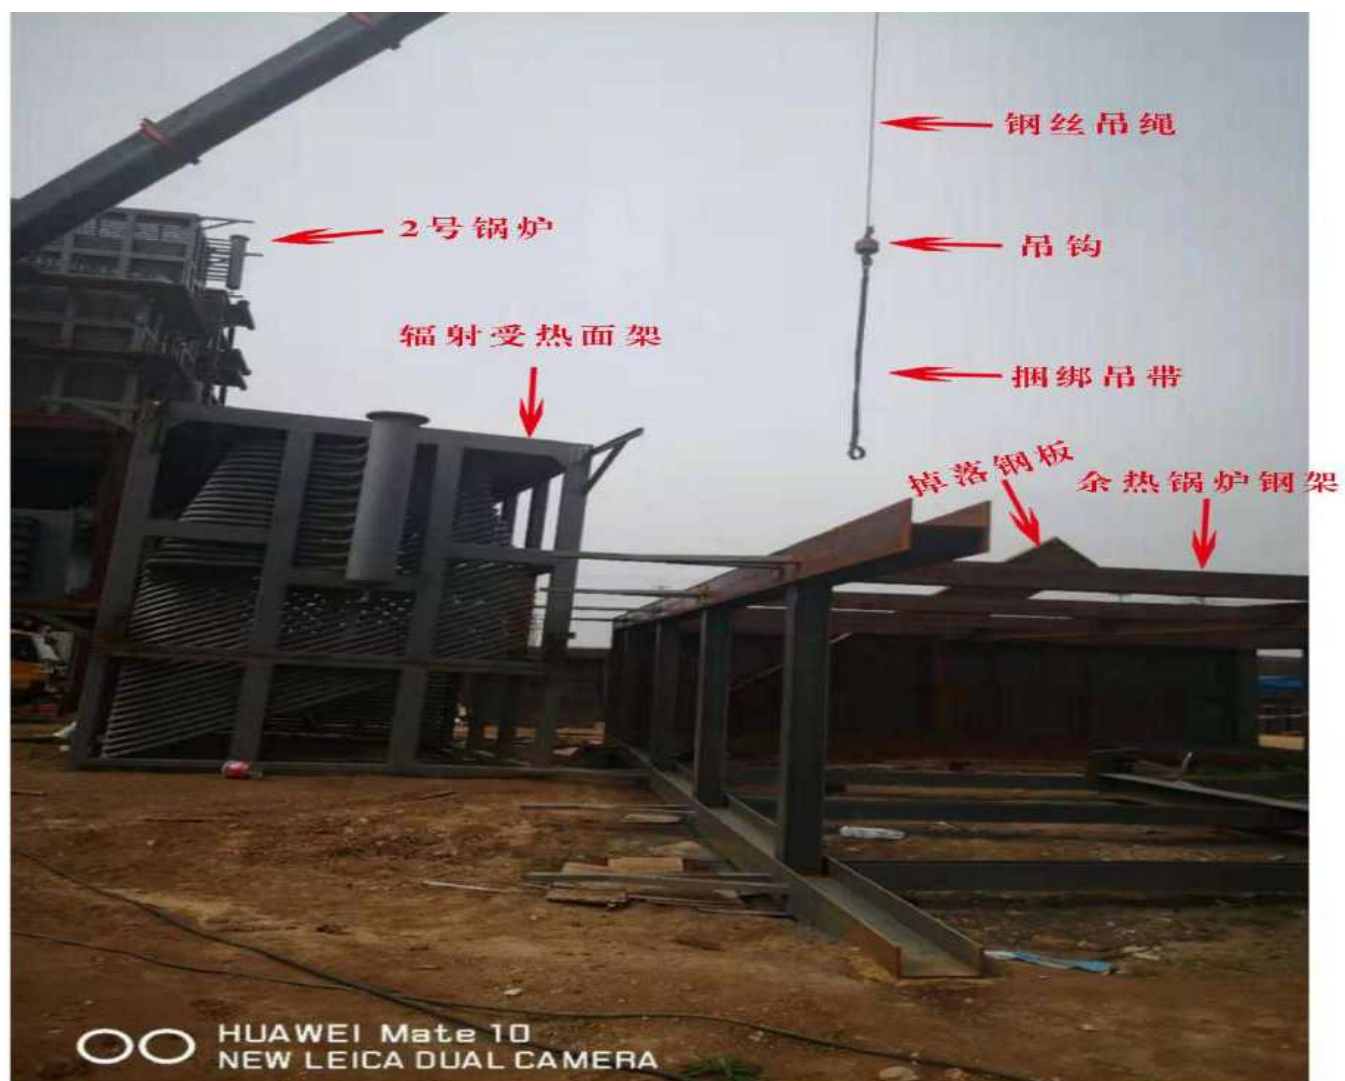
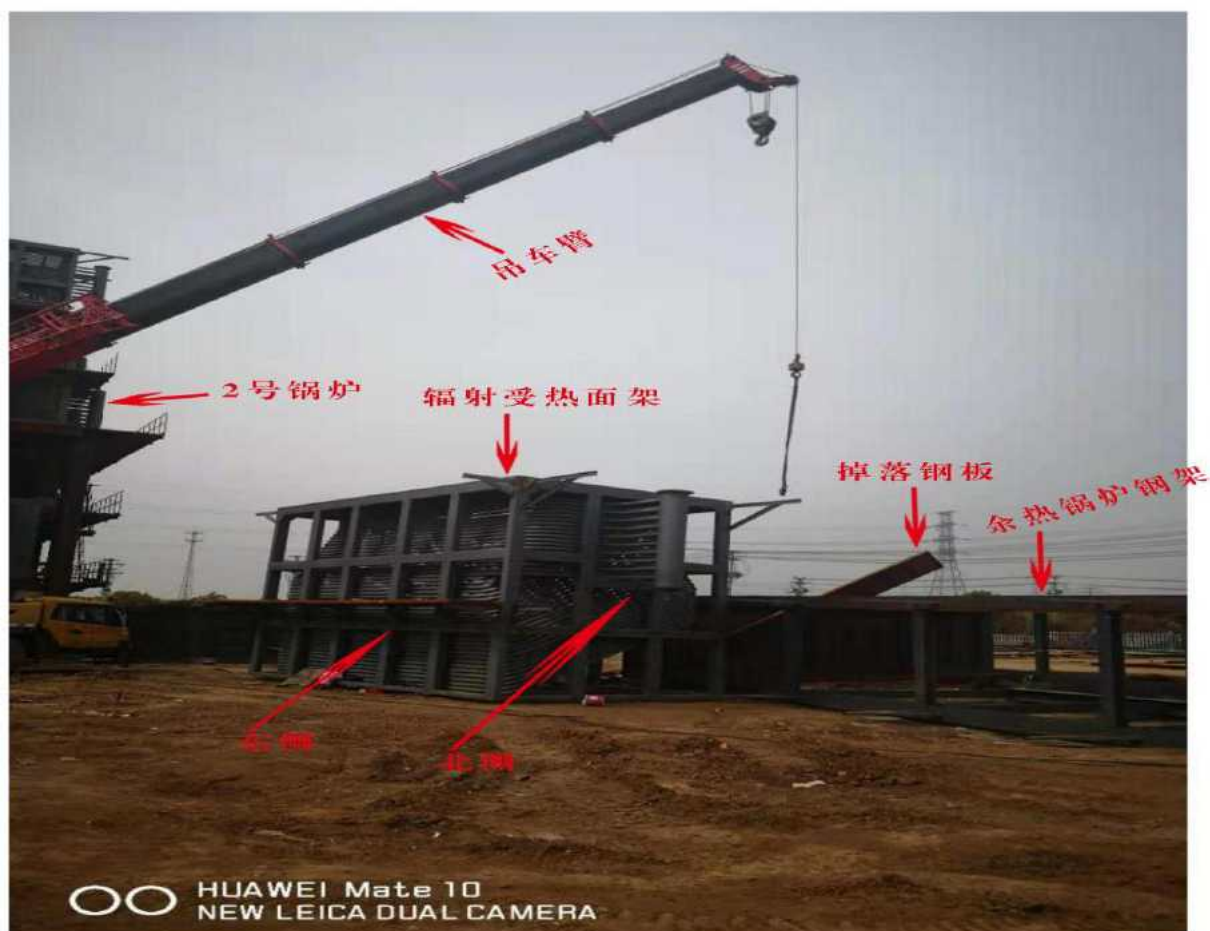
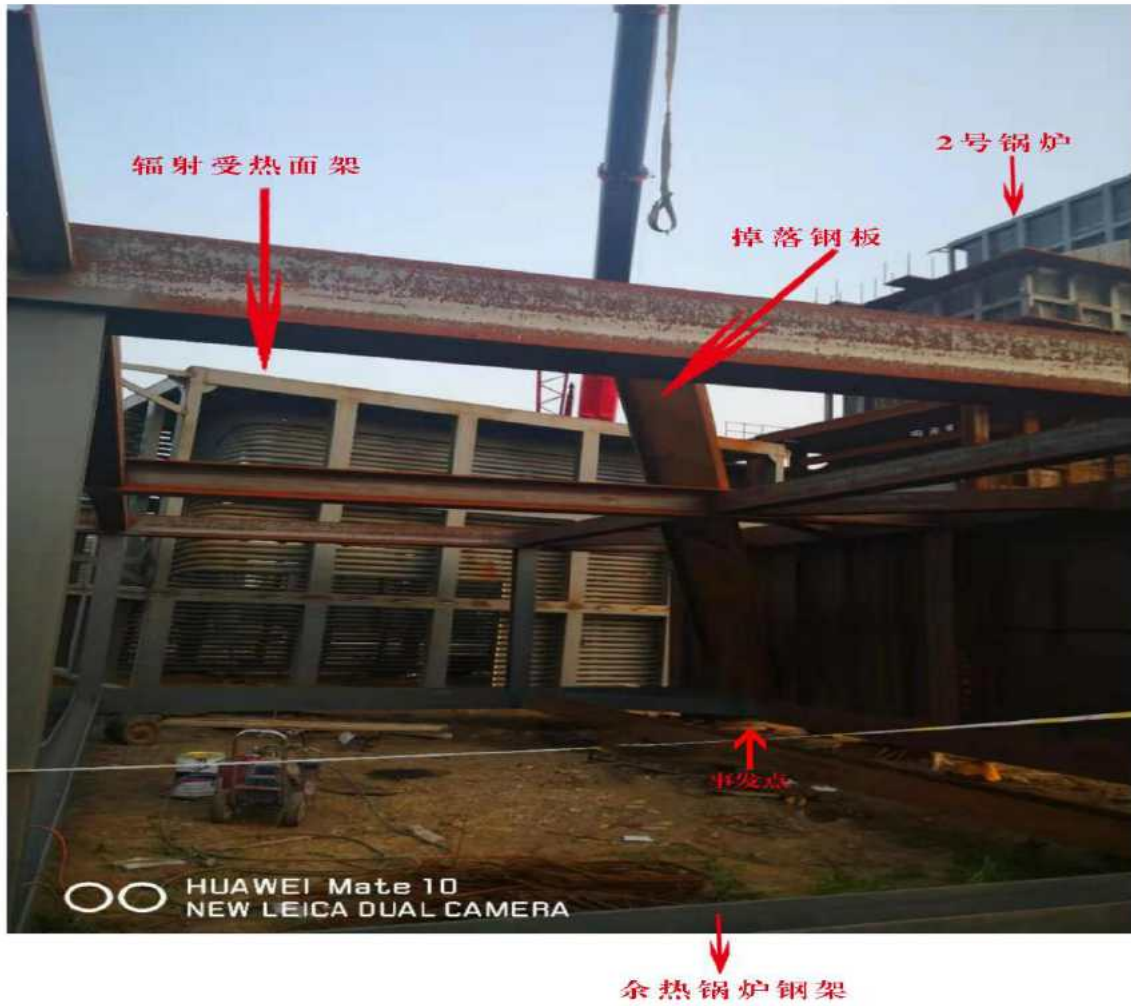
约下午 17 时，王\*东、周\*田使用吊带（由和县山峡吊装工程机械租赁有限公司提供），从钢板中间底下穿过去，吊带两头套在吊机挂钩上后，周\*田用对讲机指挥刘\*开始起吊。开始起吊后，周\*田发现钢板一头歪了，用对讲机指挥刘\*将钢板落下来，王\*东、周\*田又重新捆绑，然后周\*田用对讲机指挥刘\*重新起吊。约 17 时 15 分左右，当钢板起吊到离地面 4 米左右时，在从东向西平移过程中，钢板的一头突然滑掉到余热锅炉钢架里面，将正在余热锅炉钢架南侧内进行打磨除锈作业的杨\*平砸中腰部，导致杨\*平胸腹部闭合性损伤，现场死亡。

河南恒安锅炉安装有限公司在锅炉安装吊装作业前违规未对吊装作业区域人员组织清理，杨\*平、徐\*厂、徐\*浩三人在吊物经过的区域作业，吊装作业人员王\*东、周\*田违规未认真检查吊带绑扎的牢固性，导致吊装过程中钢板滑落，砸中吊物下方打磨除锈、清扫作业的杨\*平腰部，造成胸腹部闭合性损伤致死，是“3.24”生产安全事故直接原因。

4、起重吊装作业前要制定专项施工方案。
