# 重庆弘扬建材集团弘龙水泥有限公司

## “3.11”一般坍塌事故调查报告

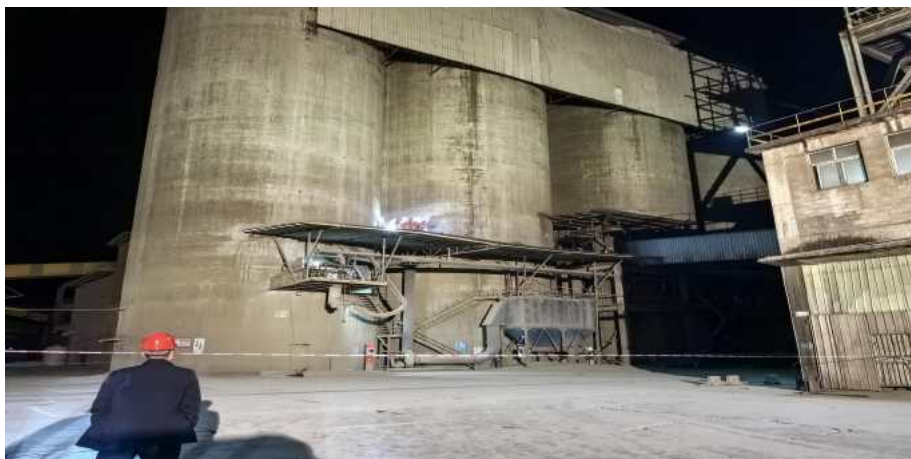
弘龙公司共有 4 座筒型水泥储存库，专业编号：1#库、2#库、3#库、4#库，每座水泥储存库设计储存量为 6000 吨，库高 40 米，直径 15 米，发生事故的为 2#库，事发时库内有水泥成品约 100 吨，死者邱\*云位于卸料口附近，被垮落的水泥成品掩埋，佩戴有安全帽、防尘口罩，未见安全带（因库内灰尘大、视线模糊未能拍摄照片），事发库位置如下图所示。

图一：从左往右依次为 1#库、2#库、3#库、4#库
