# 江苏格兰特干燥浓缩设备有限公司“12·7” 一般窒息事故调查报告

2022年12月7日上午9时50分许，位于宜兴市周铁镇的江苏格兰特干燥浓缩设备有限公司（以下简称“格兰特公司”），在蒸发器焊接过程中发生一起窒息事故，造成1名作业人员死亡，直接经济损失约186万元。

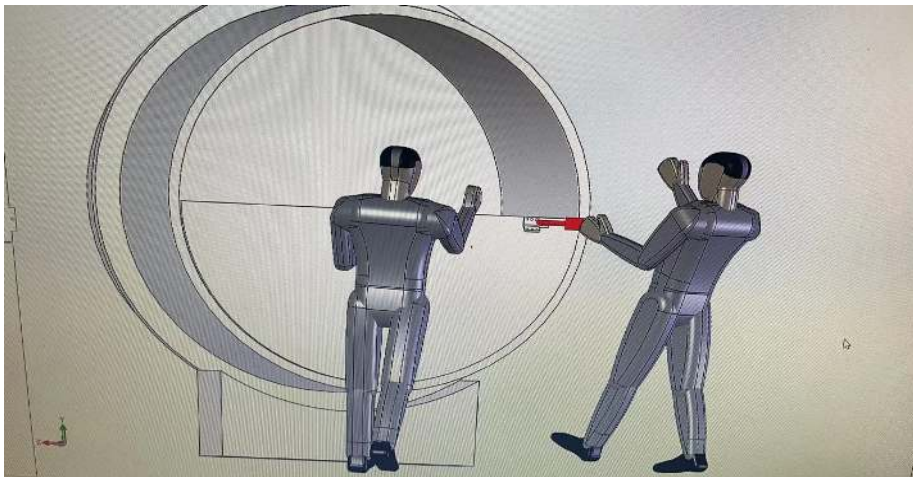
(事发模拟图，正面平视视角)

1. 该蒸发器容积为 2.5 立方米，出入口狭小，属于有限空间。罐体内通入氦气未进行通风，氦气迅速聚集于罐内底部，导致罐体内盖板遮挡部分，在 2 分钟内造成缺氧环境。

2. 李某某安全风险意识淡薄，进入有限空间作业时，未采取有效防范措施，且作业姿势不当，头部处于罐体下半部分缺氧环境中，导致其窒息死亡，这是本起事故发生的直接原因。

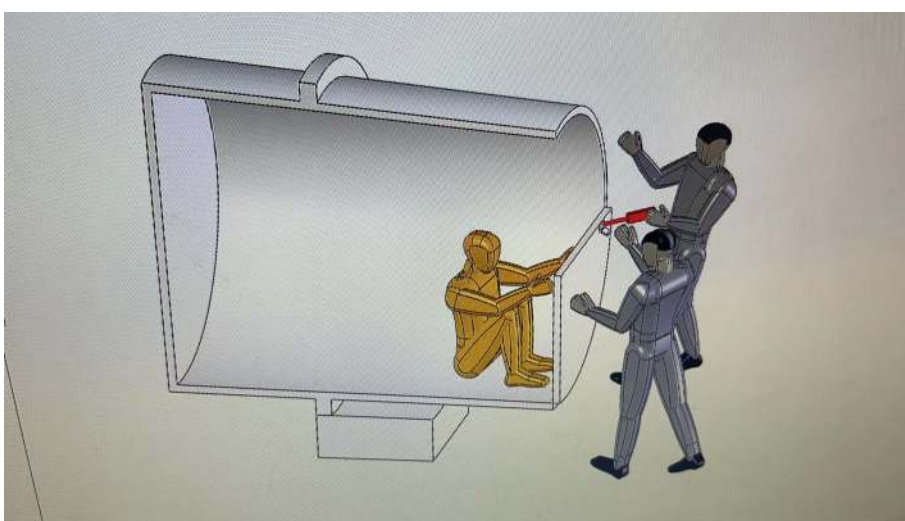
(事发模拟图，竖向剖视视角)
