金湾三灶珠海信华建设工程有限公司  
“7·24”一般触电事故

调查报告

金湾区政府事故调查组  
2024 年 9 月 30 日

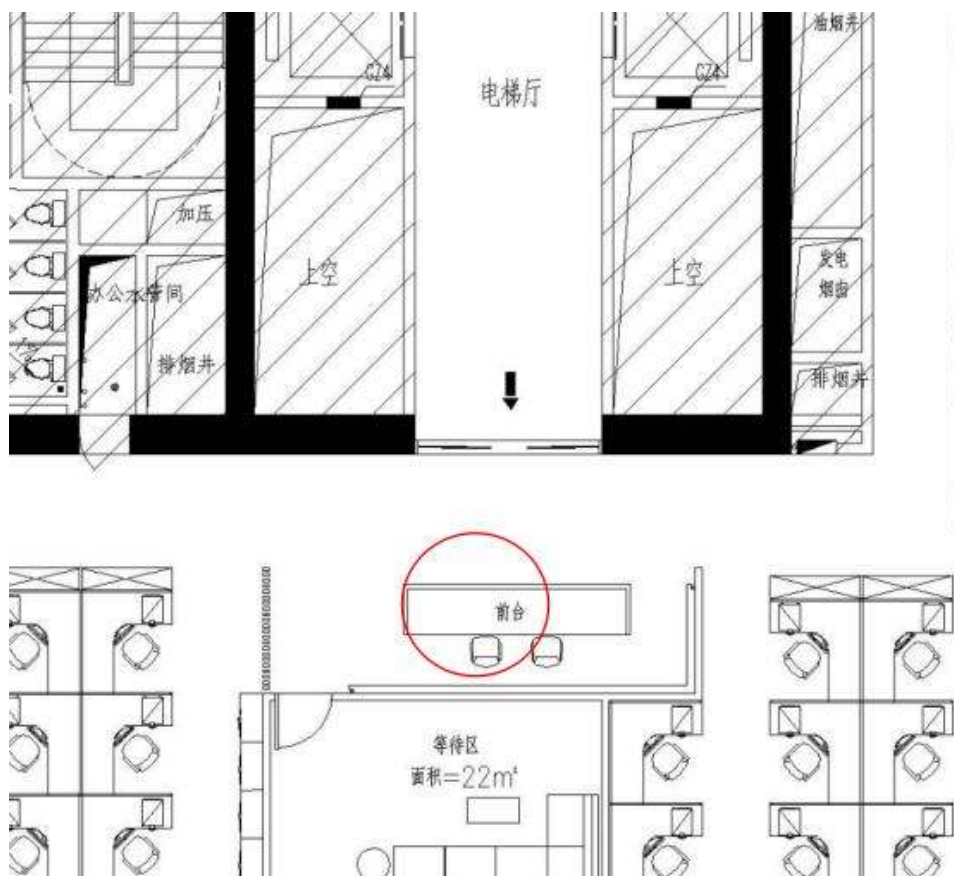
图 1 事故地点平面示意图

事故发生地点位于金湾区三灶镇华发国际商务中心 36 层。事故调查组现场勘验情况如下：当事人触电地点位于 36 层前台区域（如图 1 所示）办公桌正上方天花吊顶区域内，天花吊顶缺口旁为带电线的照明设备，电线线头裸露且处于带电状态（如图 2 所示），天花吊顶缺口下方为完全展开的铝合金人字梯，高 2 米，四个梯脚分别套有防滑塑料套。

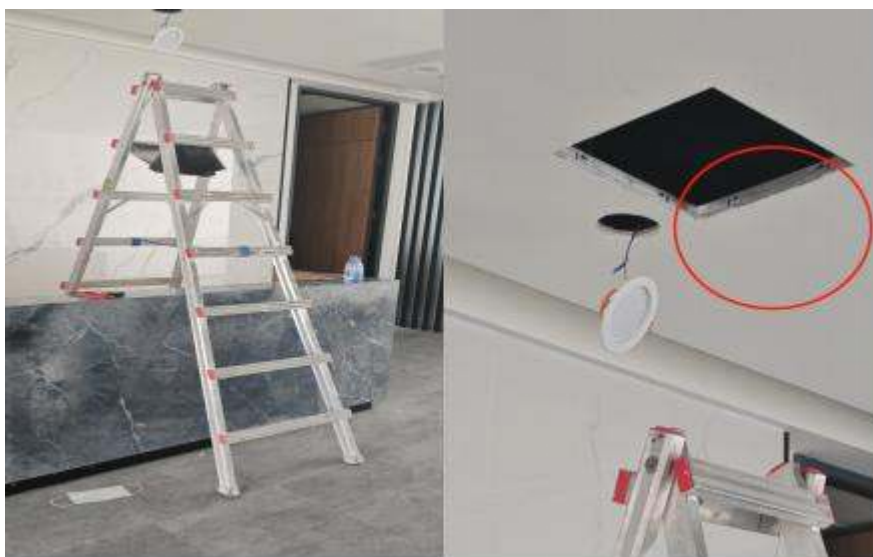
图 2 事故现场照片

事故调查组认为，本起事故的直接原因是：信华公司水管工皮某虎未戴防护手套，在作业时触碰到裸露的带电灯线，此时身体与天花吊顶的金属骨架紧贴，手与火线相连形成电流回路导致触电死亡。

(一)信华公司要深刻吸取事故教训，一是要建立健全并严格落实作业现场安全管理措施，加强特种作业安全管理，及时发现并消除不安全状态。二是加强日常安全生产教育培训、风险辨识及告知，确保作业人员充分了解、掌握并落实各项安全生产规
