## 水磨沟南湖南路乌鲁木齐环投城市清洁有限公司“1·9”车辆伤害事故调查报告

案件编号：XJSMGQ〔2025〕1号

编制单位：水磨沟南湖南路乌鲁木齐环投城市清洁有限公司“1·9”车辆伤害事故调查组  
编制时间：2025年3月7日

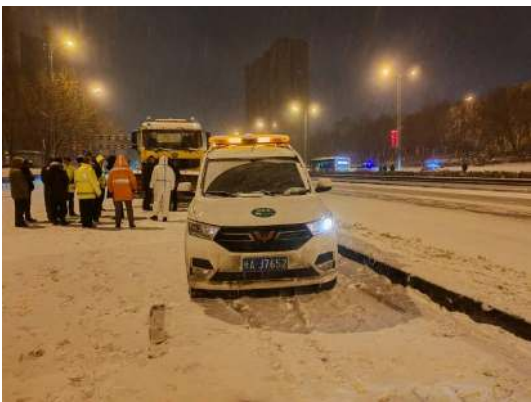
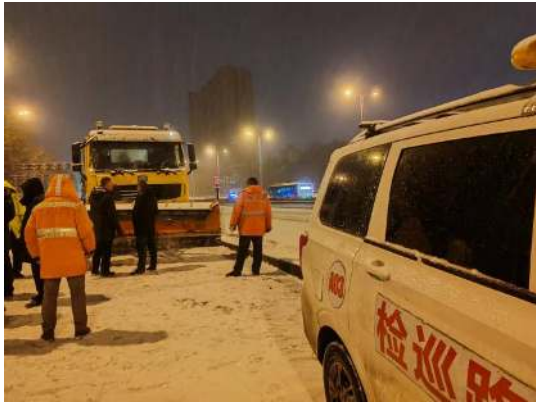
2025年1月9日凌晨4点22分许，毕X明驾驶乌环·直A100除雪车在河滩快速路南向北新医路立交桥辅道发生故障，然后毕X明返回车队驻地向班组长赵X虎上报了相关情况后便驾驶新AJ76X道路巡查车搭载蔡X学、朱X刚去往乌环·直A100除雪车停放地进行维修，到达现场后毕X明将新AJ76X道路巡查车停放在除雪车正前方，朱X刚便去对除雪车电瓶进行检查维修，当对车辆维修后将前端推雪板升起，车辆进入正常驾驶状态，除雪车突然发生溜车，毕X明迅速从驾驶室内下车跑到除雪车前与蔡X学一起试图推动前端推雪板阻止溜车，但由于无法阻止蔡X学及时避开，除雪车前端推雪板与新AJ76X道路巡查车尾部相撞，毕X明躲闪不及被挤压在两车之间。事故发生后蔡红学立即拨打了120急救电话并向班组长赵X虎打电话汇报了现场情况，凌晨4点39分许，120到达现场后，确认人员已无生命体征。
