## 兰州市红古区人民政府 关于《甘肃窑街油页岩综合利用有限责任公司 “10·7”一般机械伤害事故调查报告》的批复

# 甘肃窑街油页岩综合利用有限责任公司“10·7” 一般机械伤害事故调查报告

# 甘肃窑街油页岩综合利用有限责任公司 “10·7”一般机械伤害事故调查报告

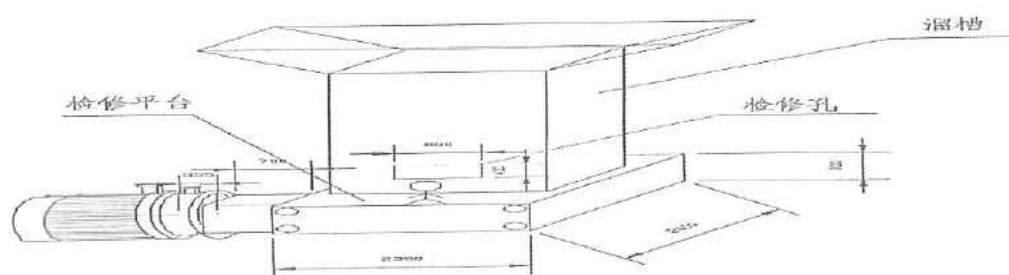
图2 事故发生前人员位置图

时启动破碎机开关试运转，发现无法清除异物（石头），此时破碎机观察口平台上方站立人员为赵建梁、柳满春、魏录广。17时15分许，异物无法清除，赵建梁安排聂诚玉去找钢钎，此时巡检工安文英到达二楼，赵建梁又向安文英索要钢钎，安文英将墙边的钢钎递给赵建梁，赵建梁接过钢钎后安排安文英临时启动破碎机开关试运转，赵建梁从观察口坠入破碎机机仓。17时15分许聂诚玉立即汇报车间值班领导段文君，段文君赶到现场指挥人员开展救援。17时20分许在5#皮带机（一楼）机尾溜槽内发现赵建梁，17时22分许车间值班领导段文君汇报油页岩公司调度室，调度室向值班领导王强汇报后立即组织开展救援工作。

事故地点位于油页岩公司原料车间二楼原料破碎机机仓。赵建梁被发现于一楼5#皮带机机尾溜槽。
