## 安徽马钢张庄矿业有限责任公司“10.30”一般车辆伤害事故调查报告

浏览次数：21 来源：霍邱县应急局 时间：2023-12-18 09:02 文字大小：[ 大 中 小 ] 背景色：☐ ☐ ☐ ☐ ☐ ☐ ☐ ☐ ☐ ☐

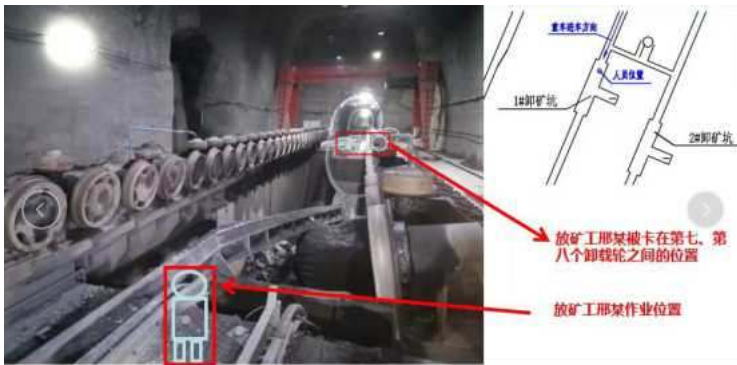
**(四) 事故现场有关情况。**事故发生地点位于张庄矿业井下-480水平1#卸矿坑口附近，发生事故的为井下5#电机车。经现场检查并测试电机车车灯、车笛、车载避障雷达、车载摄像头功能均正常完好。通过查看现场监控视频确认，事故发生时，电机车运行之前拉8辆装满矿石的10立方米矿车停在距离1#卸矿站约29.3米处，电机车启动时处于遥控驾驶状态，未发出鸣笛信号，操作日志未查询到车载避障雷达发出障碍物检测信号。现场测试时，当机车处于遥控驾驶状态时，机车前方20-70米内有障碍物时，监控显示屏“系统事件”显示框底部出现红色“障碍物报警”字样，需要手动点击消除，不计入操作日志，电机车运行速度为6km/h。
