# 沾益金龙曲靖市淳翔贸易有限公司“4·19” 一般其他伤害事故调查报告

2025 年 4 月 19 日 23 时 52 分，曲靖市淳翔贸易有限公司 A6 区发生 1 起其他伤害事故，造成 1 人死亡，直接经济损失 123.1898 万元。

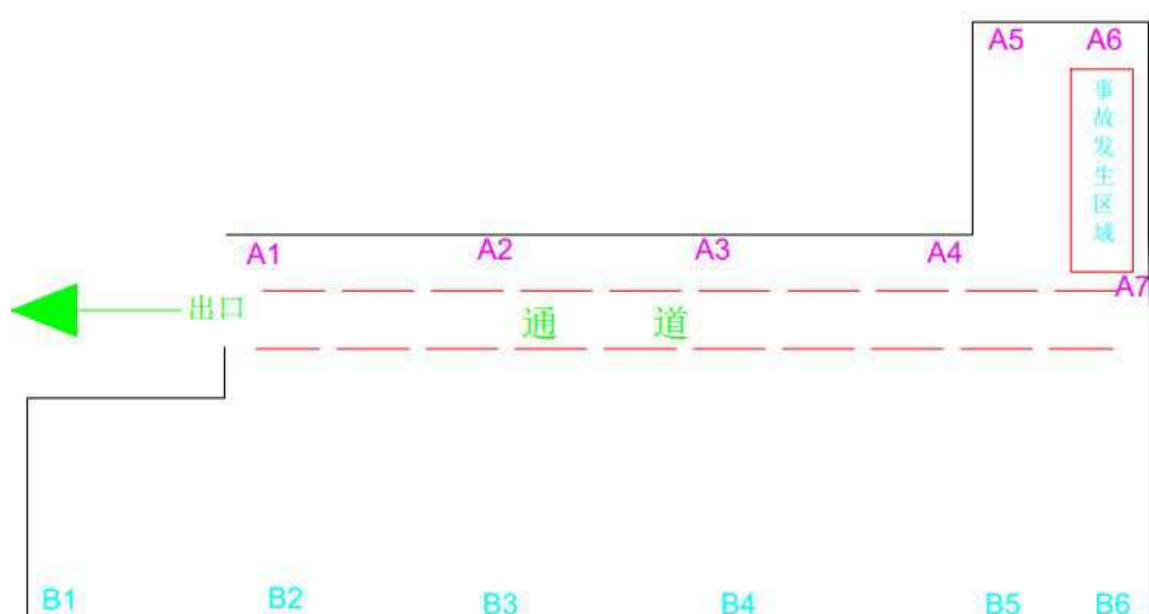
图 2 事故发生区域位置图

事故发生点位于 A 区堆煤大棚中的 A6 区，其中 A 区分为 A1 区、A2 区、A3 区、A4 区、A5 区、A6 区、A7 区等 7 个区。

A 区主要为原煤储存区域，不涉及生产设备，该厂房内现场管理不规范，如部分线缆未按要求穿管敷设、部分煤堆放过高、防撞立柱被煤掩埋、部分通道被煤堵住、配煤平台边缘处未设置防车辆倾翻相关警示标识、部分视频监控损坏等。
