# 湖南省祺安工程劳务有限公司“3·19” 一般坍塌事故的调查报告

事故调查组认定：该起事故是一起未严格按照作业规程进行施工，基坑开挖作业未采取放坡管理造成坍塌而导致一人死亡、两人受伤的一般生产安全责任事故。

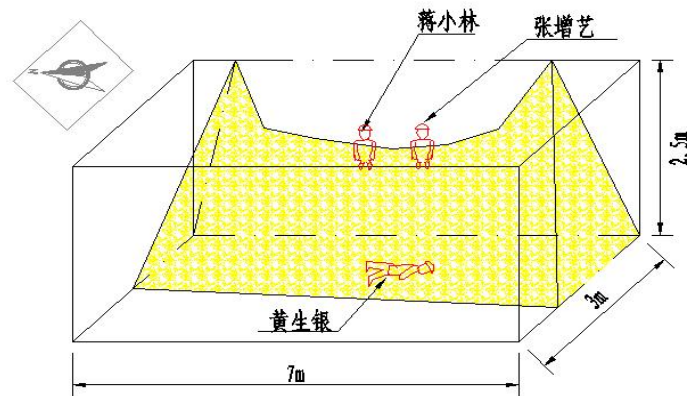
图 1 事故现场示意图

1.事故点 2#明线挡墙基坑呈南北走向。基坑长约7米、

宽约 2.5 米、深约 3 米；基坑东南侧有明显坍塌点，坍塌至坑底的土（块）目测约 5 方。

2.基坑未进行放坡管理，坡度约为 85 度；基坑东侧坍塌点部位为原土，部分未坍塌地段上有新土（应为挖掘机开挖基坑弃土所致），可以推断坍塌点部位坍塌前也有弃土。

3.经当时在场人员指认，死者事故位置为西侧边墙，背靠墙根坐着，该处位置有一块较大且完整的土块，约 300 至 500 公斤，为中等硬质黄土，有明显的翻转痕迹。

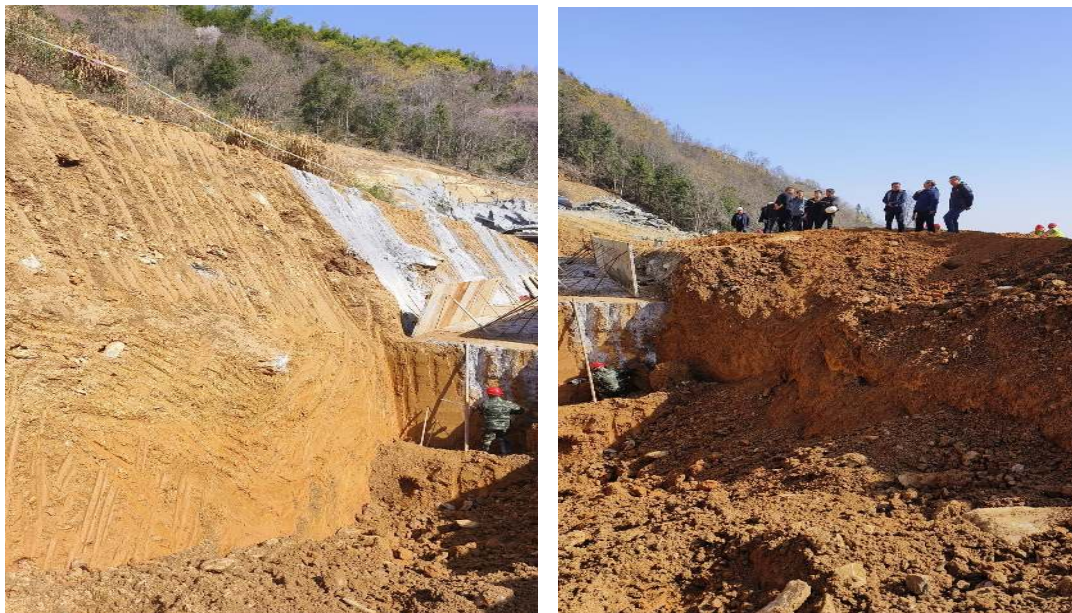
图 2 事故现场图片

2#明线挡墙基坑开挖未进行放坡管理，受应力影响造成东侧边墙垮塌，蒋\*\*被突然垮塌的黄土中夹带的大土块击中，挤压胸腹部导致死亡。

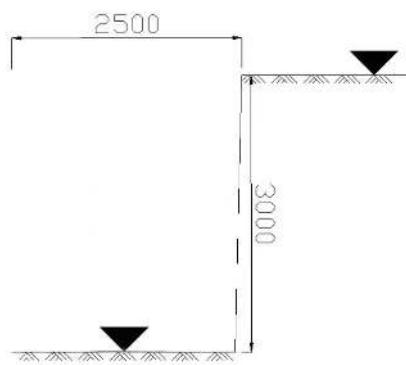
图3 作业现场示意图

案；作业时变更作业地点未向监理单位报告，致使监理人员旁站管理缺失；作业点上木工班、挖掘机、杂工班同时作业，没有安排或指定负责人员统一管理、统一调度安全工作，杂工班在没有进行排险的情况下直接进入基坑；基坑开挖时未按要求进行放坡管理，开挖基坑时弃土直接堆放在基坑东侧（西侧为山体），加之16日、17日降雨土层充分吸水变得松软，最终因东侧边墙压力过载造成坍塌，从而引发了该起事故。
