# 兴城市清源水处理有限公司“8·27”较大触电事故调查报告

2021年8月27日13时40分，兴城市清源水处理有限公司在兴城市宁远府酒店门前污水提升泵站维修作业中发生1起较大触电事故，致3人死亡，直接经济损失440万元。

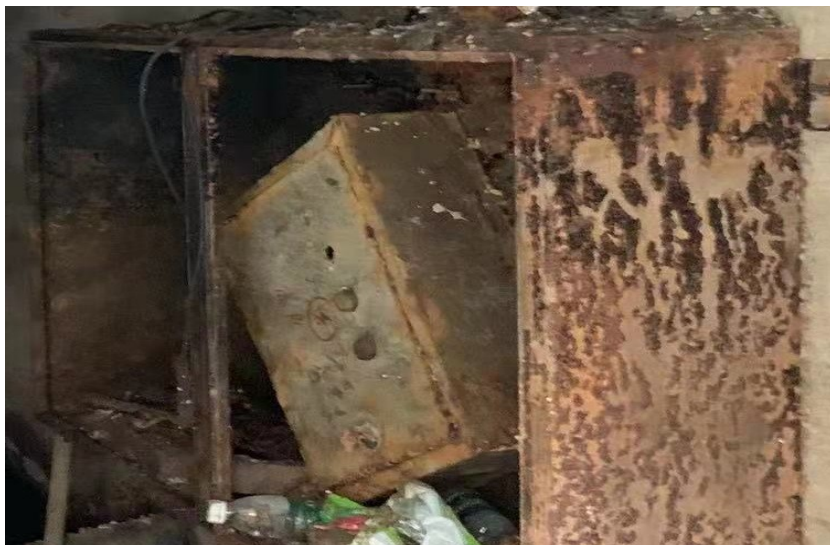
2020 年 9 月份左右，兴城市污水管理公司副经理刘 X 在日常巡查时发现提升泵站配电管理间内的配电箱因长期处于地下潮湿环境，箱体及接线部分有严重锈蚀的情况（见图 2），建议将配电箱移到地面上。但是配电箱的更换移位改造工程未经设计，仅由电工负责拆除和安装，污水分公司未组织专业技术人员进行验收，更换后的配电箱输往井下水泵电源线未按规定进行穿管防护，既不符合井下防爆要求也不符合用电安全要求。

图 2 箱体及接线部分严重锈蚀

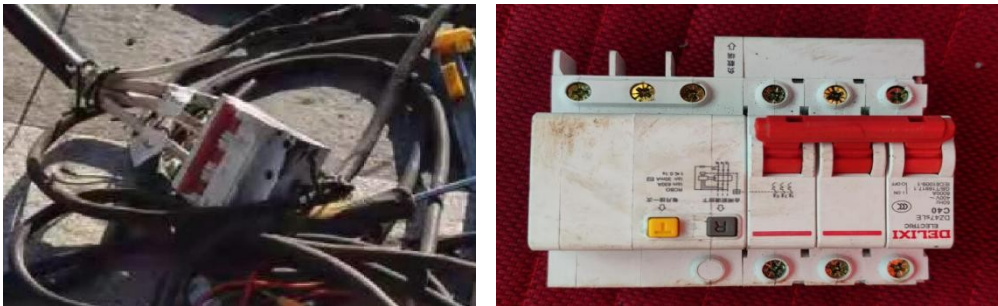
张XX首先顺爬梯下到井内，李XX紧接着在李守岩身后下井，李XX右手先触摸到悬挂在下井直梯旁潜水泵裸露的开关后触电（见图3），在下坠的过程中将的开关拉拽到井下污水中使污水带电。李XX坠落时砸在张宝峰身上后跌入井中淹

图 3 裸露的开关

李 X 将潜水泵裸露电源的控制开关接在井内电缆线上，悬挂在井臂且靠近下井直梯位置，并且没有关闭井下电源。张 XX、李 XX 先后下井时，李 XX 手碰到裸露电源的开关触电落水溺亡，并将开关带入井下污水中造成张 XX 触电落水溺亡。李 X 盲目下井施救触电死亡，具体分析如下：

1.李 X 作为公司专业电工未按公司《电工安全操作规程》“4.临时工作接线必须有效可靠”等要求，直接从井下电缆线进行接线，且未按规定加装漏电保护器，并将潜水泵裸露电源的控制开关悬挂在直梯旁边，违反了公司的临时用电安全规定和井下电器防爆要求，造成下井人员触电。
