阿鲁科尔沁巴拉奇如德赤峰市天山兴利  
矿业有限公司“4·11”一般触电  
事故调查报告

阿鲁科尔沁旗人民政府事故调查组

2025年5月12日

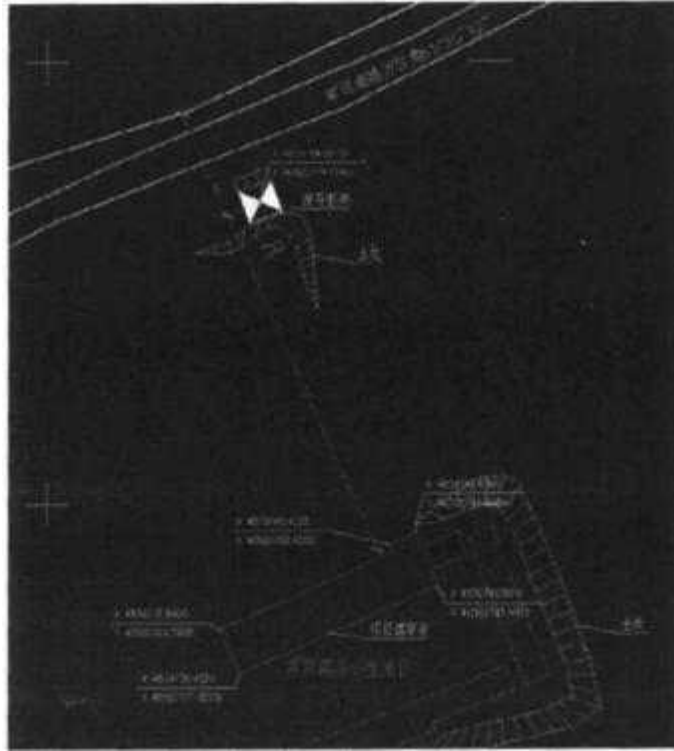
事故现场示意图1

2025年4月11日10时40分许，机电矿长陈国华开车载着周宏业熟悉厂区环境，行至宿舍北空场附近，周宏业临时内急，说：“去方便一下”，便下车到路南侧约5米处废弃土坑解手。（事故现场示意图1）

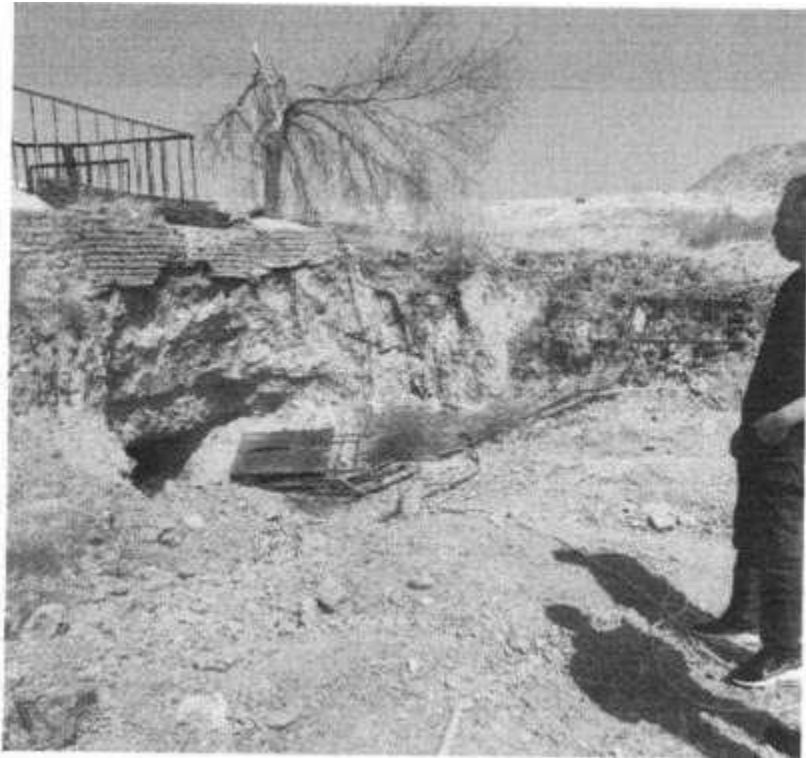
事故现场情况图2

事故发生地为兴利矿业宿舍北空场废弃坑，距离宿舍北20米左右，此处属于非工作区，公司计划对此处进行排水回填，故增设此线路用于安装水泵。3月份以来巴拉奇如德苏木地区

极端大风天气频发，致使此处配电设施损坏， 电线脱离配电箱，进而形成裸露电线。事故发生时，周宏业侧躺在距离东西行车道南侧5米土坑内 。（事故现场情况图2）

处解手时，误触裸露带电电线，是导致事故发生的直接原因。

2. 兴利矿业安全生产管理人员对非工作区域风险辨识不全面，未及时发现裸露电线，致使地面局部带电，未及时消除现场安全隐患。

1. 要深刻吸取本次触电事故教训，加强日常对非工作区域的巡检工作，做到发现问题隐患及时报告，及时消除问题隐患；

积极引导员工参与风险隐患排查，同时在工作区域的危险地段设置明显的警示标识，如警示标志、警戒线等。
