# 抚顺望花抚顺瑞华纤维有限公司

## “5·11”火灾事故调查报告

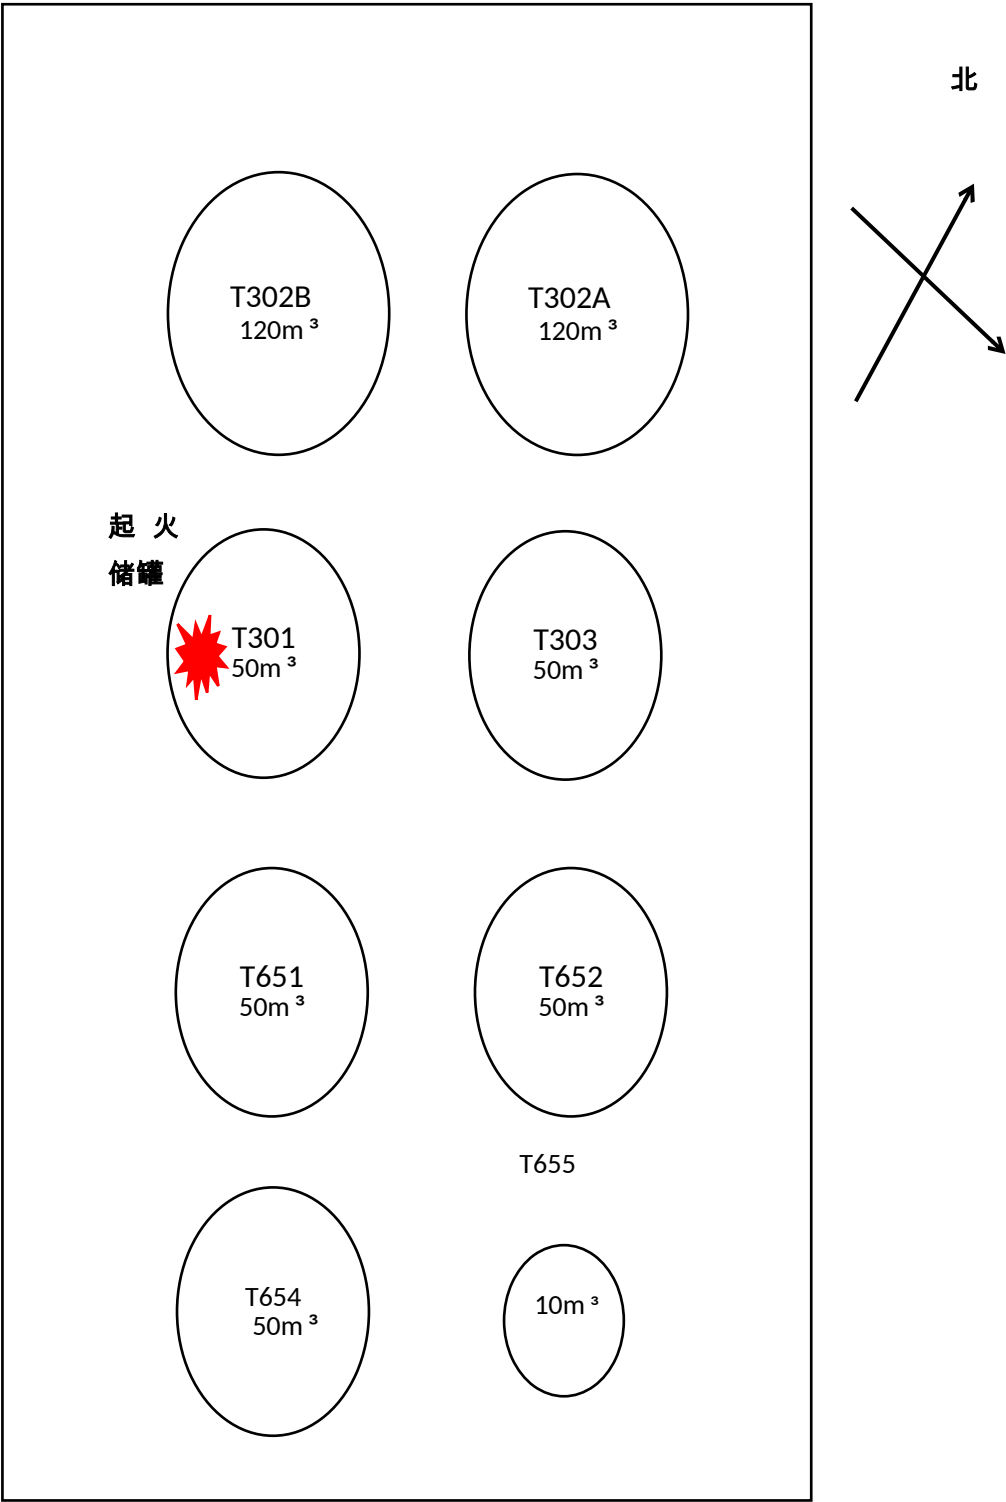
图 3 中间罐区平面图

抚顺瑞华纤维有限公司中间罐区位于厂区中部，占地面积约 700m<sup>2</sup>，共设置 8 座储罐，包括 2 座 120m<sup>3</sup>混合液储罐、1 座 50m<sup>3</sup>混合液储罐、1 座 50m<sup>3</sup>清洗液储罐、1 座 50m<sup>3</sup> DMF50%储罐、1 座 50m<sup>3</sup> DMF99.9%储罐、1 座 50m<sup>3</sup>回收清洗液储罐、1 座 10m<sup>3</sup>纯 DMF 储罐。事故起火储罐为 50m<sup>3</sup>混合液储罐（丙烯腈约 20%、偏二氯乙烯约 18%、丙烯酸甲酯约 0.25%），该罐为固定顶储罐，设置氮气保护管线，操作条件常温、常压。

事故火灾点火源位于中间罐区西侧防火堤外水封罐的补

水管线处，因水封罐液位通过补水管部分排空、补水阀门未完全关闭，事故前储罐氮气保护已停止运行，补水管、水封罐、T301 罐气相管线形成的爆炸混合气体被焊工刘江使用的火焊引爆，继而引发 T301 罐内物料起火。

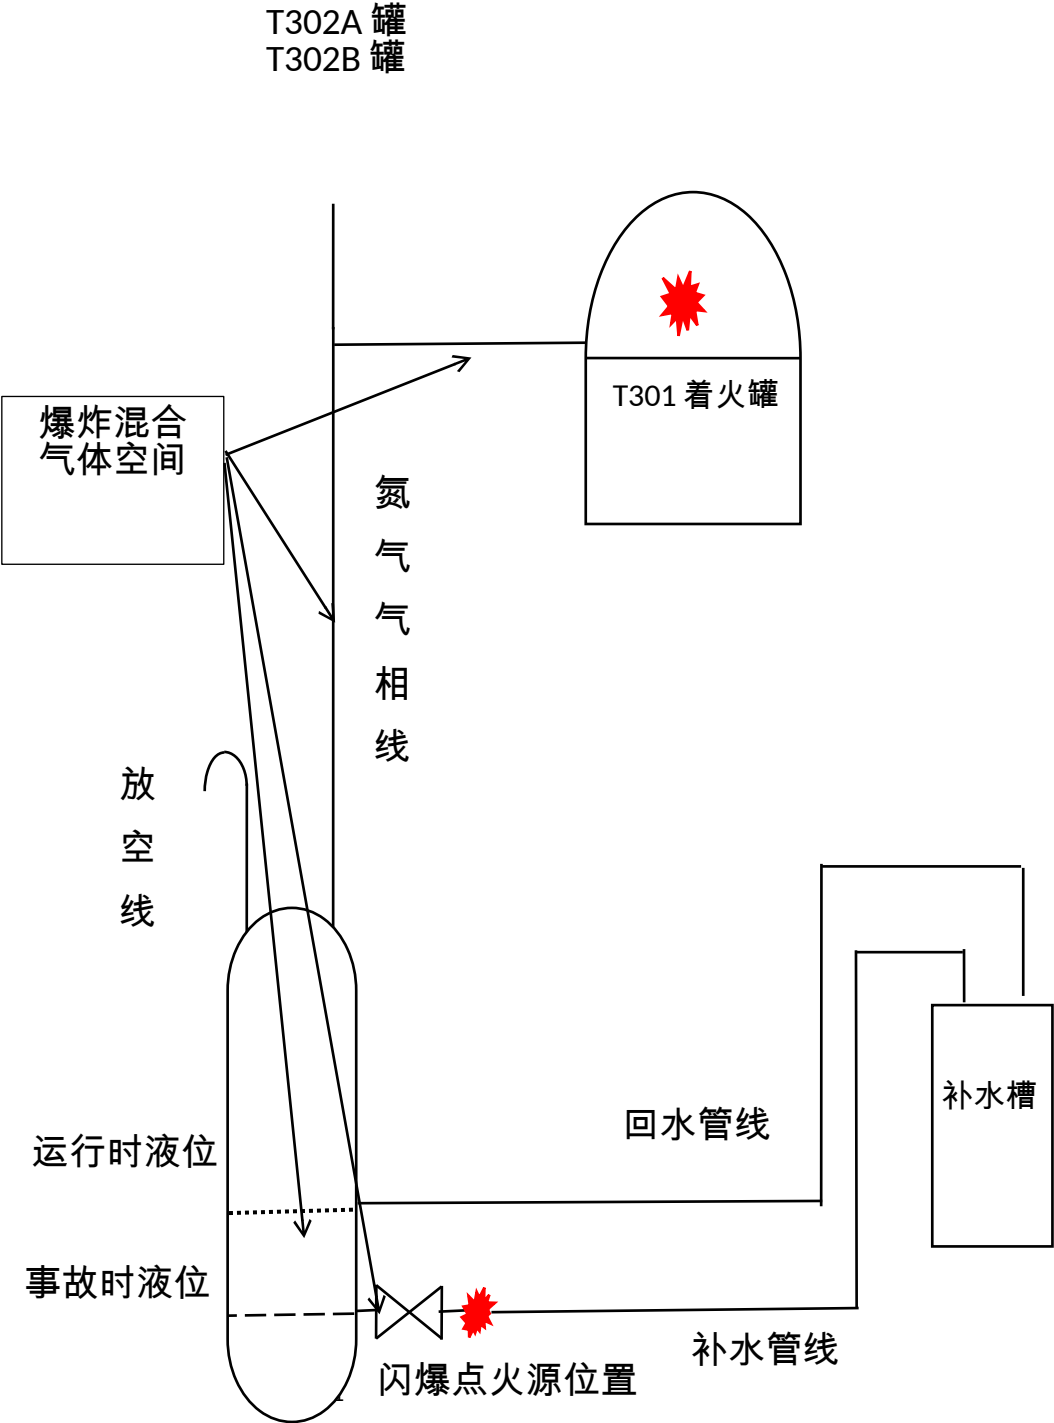
图 4 闪爆及起火示意图

抚顺瑞华纤维有限公司停产检修期间，水封罐补水停止，补水管阀门未完全关闭，导致补水管--水封罐--T301 罐气相管线-T301 罐内充满达到爆炸极限的可燃气体，焊工刘江违规用火焊切割补水管时，明火引爆 T301 罐可燃气体发生闪爆，继而引发 T301 罐内物料起火。

一是抚顺瑞华纤维有限公司要落实好安全生产主体责任，依法强化危险作业管理，严格执行危险作业管理制度，严禁违规动火作业，所有动火作业必须严格按照审批流程执行，坚决杜绝各类违章行为。

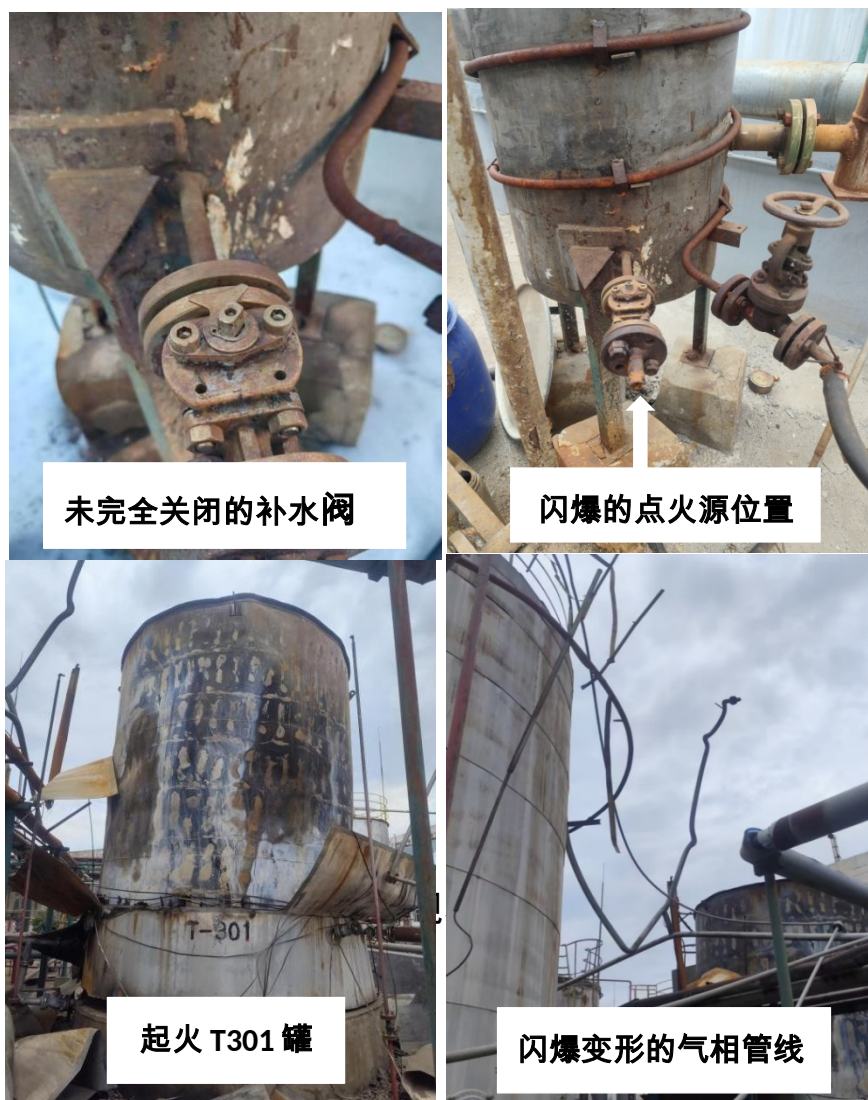
图 7 组 事故现场图组

15 时 10 分许，现场明火被扑灭，过火面积约 10 平方米无人员伤亡。
