# 观山湖区百花湖镇“5·31”一般高坠 事故调查报告

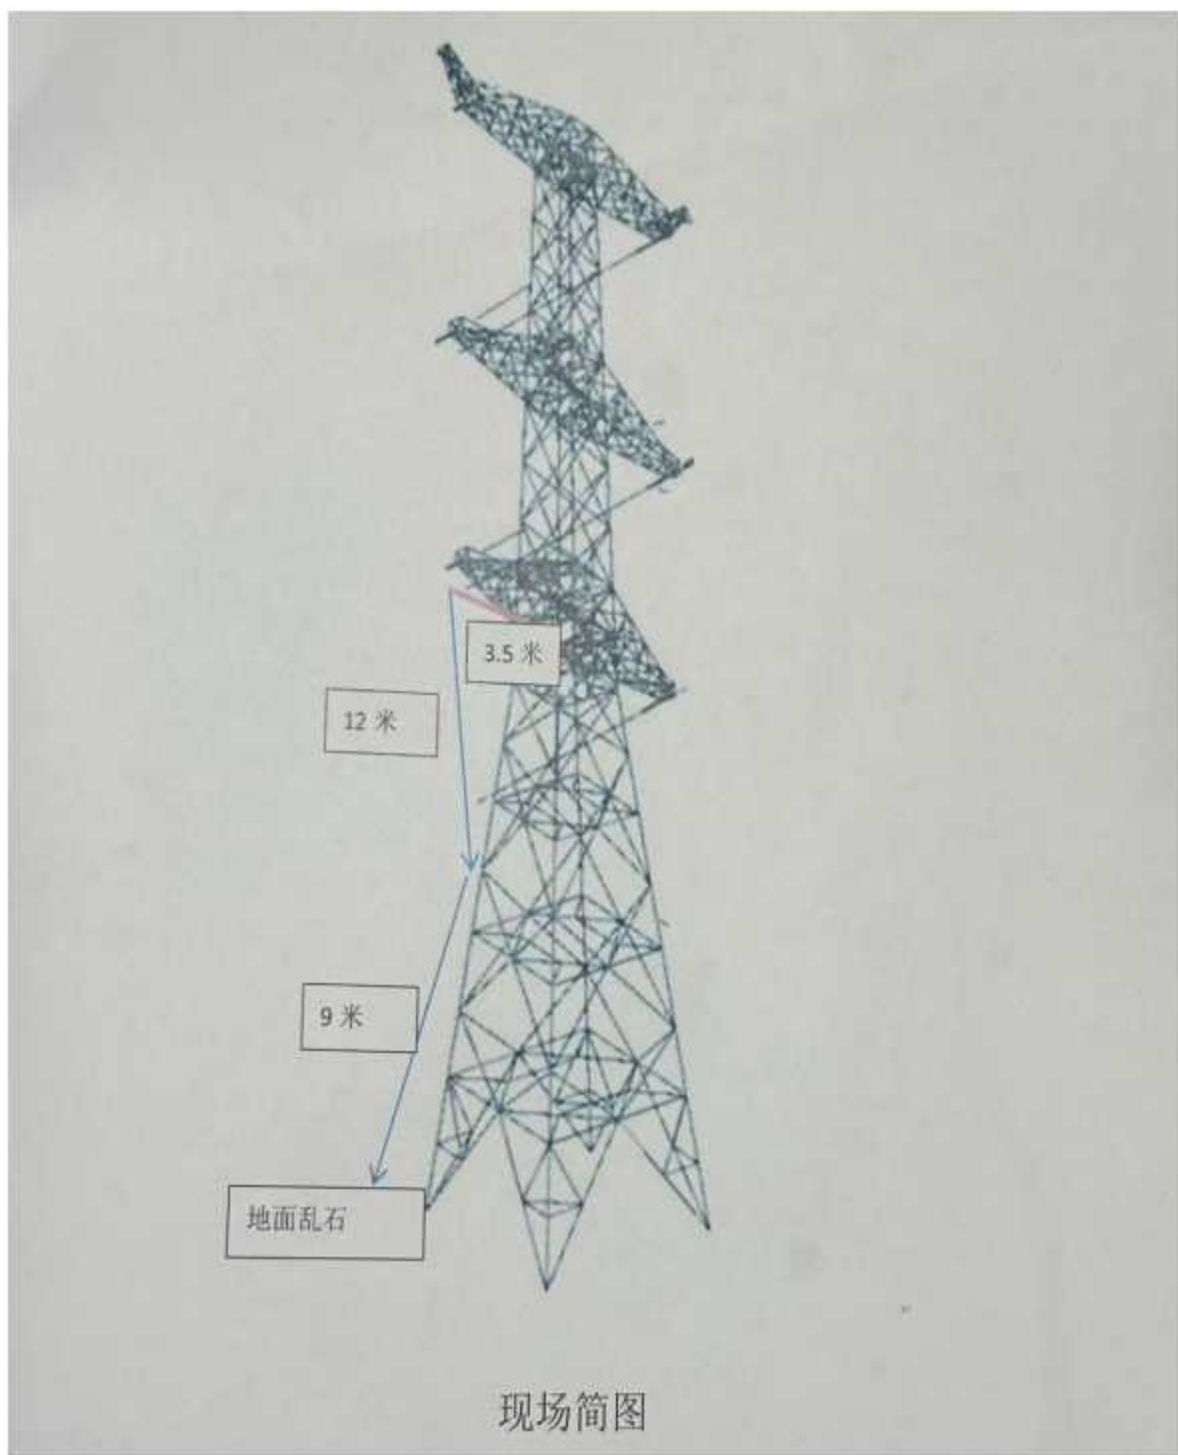
事故发生地点位于观山湖区百花湖镇石操村石操组。
