# 安庆潜山县皖源刷业有限公司“3·6” 一般中毒事故调查报告

## 市政府“3·6”事故调查组

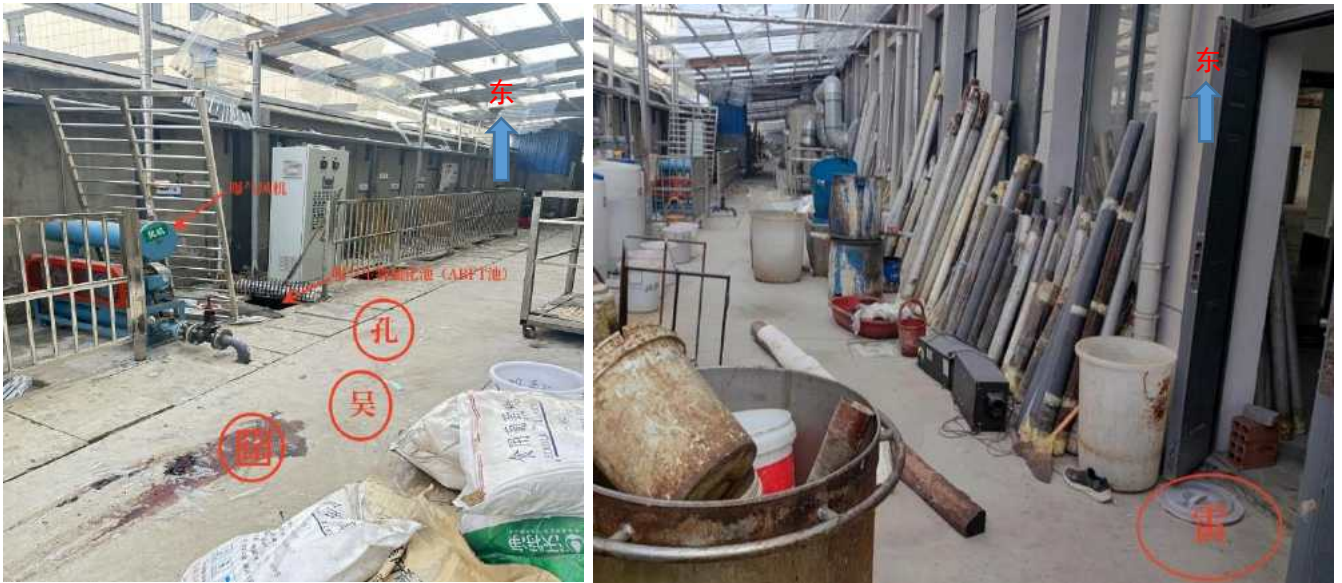
图 6 伤亡人员位置图

3 月 6 日 7 时左右，吴\*\*组织海绵车间部分员工整理车间现场，准备复工复产相关工作。7 时 43 分许，污水处理站操作人员徐\*\*开始检查污水处理设施运行情况<sup>[7]</sup>。8 时许，企业员工孔\*\*到海绵车间西边楼梯口寻找防滑垫时，发现徐\*\*趴在污水处理站通道上，随即返回海绵车间叫喊：徐\*\*晕倒了！随后吴\*\*、孔\*\*、雷\*\*先后到污水处理站了解情况，看到徐\*\*面部朝下趴在污水处理站的通道上。孔\*\*发现曝气生物流化池盖板打开，到池边查看时闻到刺鼻性气味后失去意识晕倒在曝气生物流化池南侧；吴\*\*、雷\*\*上前搀扶徐\*\*时，吴\*\*晕倒在徐\*\*东南侧，雷\*\*感到头晕跑到海绵车间西边楼梯口处失去意识晕倒。企业员工胡\*\*发现人员相继晕倒后立即呼喊赶紧报警，随即其他员工安全撤离到海绵车间南侧的厂内空地上。该起事故造成徐\*\*一人死亡，孔\*\*、吴\*\*、雷\*\*三人受伤。

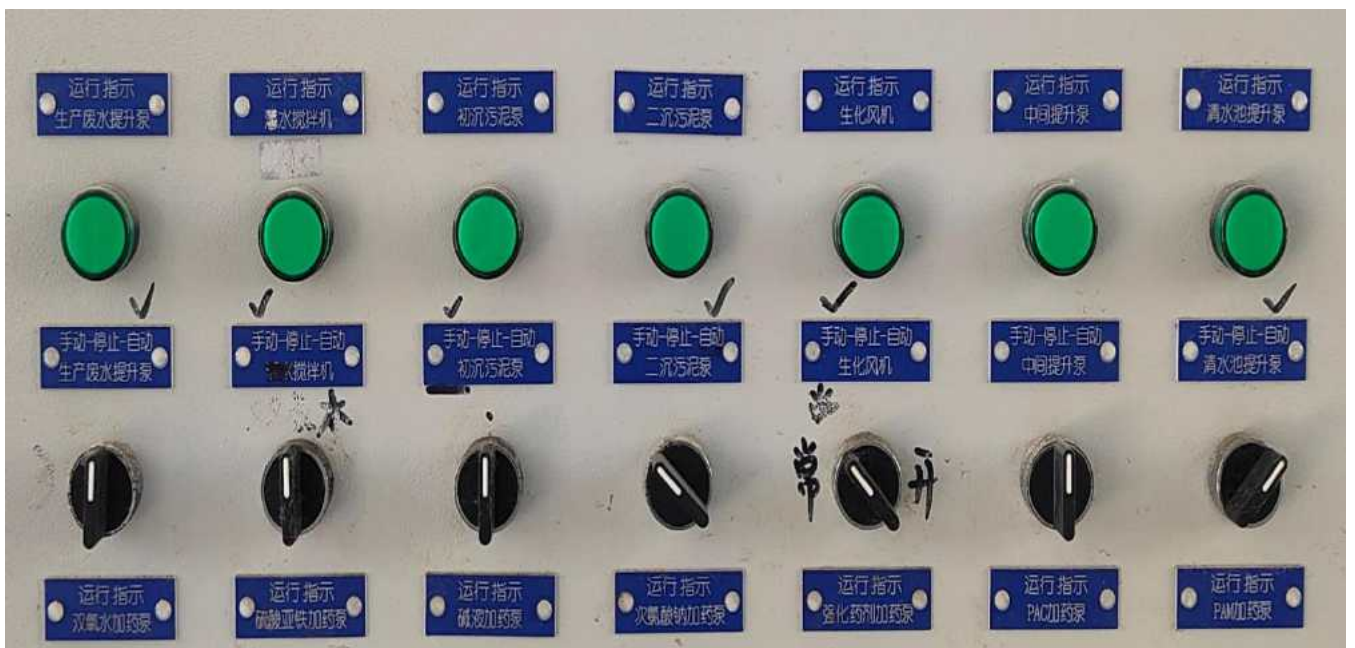
图 7 污水处理站总控制柜第一排控制图

[7] 视频监控显示，检查期间，徐\*\*多次操作污水处理站电源控制柜、搬运相关物料。7 时 56 分，徐\*\*操作污水处理站电源控制柜第一排第 4、5 号旋钮，对应指示灯点亮，启动生化风机。7 时 58 分，徐\*\*从污水处理站旁走到海绵车间北侧外墙旁呈弯腰姿态，随即晕倒。

土盖板封盖，企业停产至事故发生前，污水处理站设备设施处于断电停用状态。现场勘察发现，事故发生后曝气生物流化池观察口处于敞开状态，污水处理站电源总控制柜上生化风机启动按钮有明显的指纹痕迹，现场通电后，生化风机随即启动运行，伴有刺鼻性气味气体从曝气生物流化池中逸出。

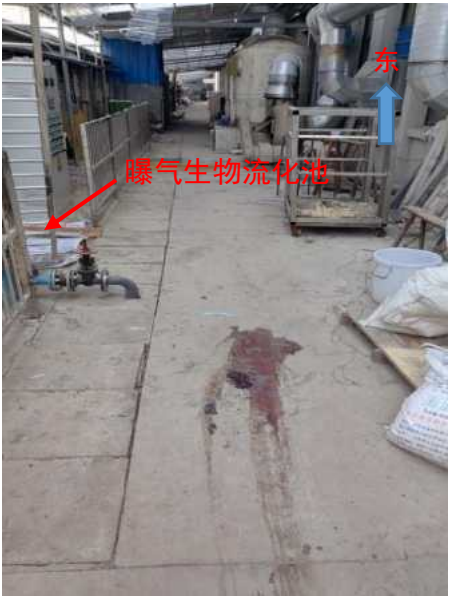
事故发生地点现场

间北侧，事故发生具体地点在污水处理站曝气生物流化池<sup>[8]</sup>（ABFT池）西南侧约 1.7 米处。

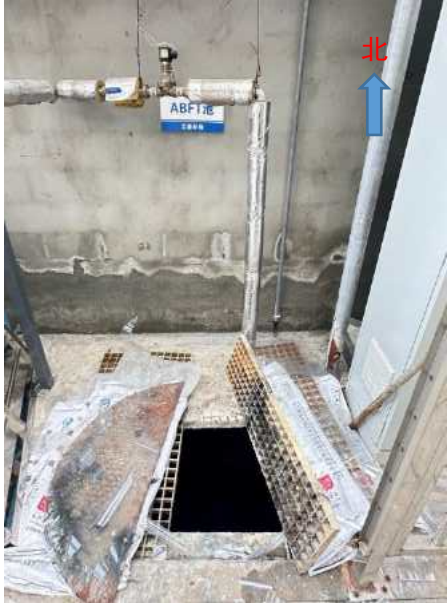
曝气生物流化池

当日一直处于停产状态，污水处理站生化风机等设备设施停用，曝气生物流化池内污水长期未流动，在池内微生物作用下，氧气不断消耗，池内微生物由好氧状态转变为厌氧状态，与池内污水中含硫物质发生生化反应，产生硫化氢等有毒有害气体并聚集在池内。3月6日，企业准备复工复产，重新启动生化风机并打开曝气生物流化池观察口盖板，导致池内聚集的硫化氢等有毒有害气体逸出。

经调查认定，该起事故的直接原因是：皖源刷业在停产期间污水处理设备设施停用，导致曝气生物流化池内微生物在厌氧状态下与污水中含硫物质共同作用产生硫化氢等有毒有害气体，并大量聚集在污水中及悬浮在池内上部相对封闭的空间内。徐\*\*安全防范意识淡薄，启动生化风机并打开曝气生物流化池观察口盖板时，大量硫化氢气体在生化风机的作用下从观察口逸散到空气中，导致徐\*\*吸入硫化氢气体中毒死亡，同时，致使不清楚情况前往了解的吴\*\*、雷\*\*、孔\*\*吸入硫化氢气体中毒受伤。

**（三）补齐安全生产短板，严格落实企业主体责任。**皖源刷业要深刻汲取事故教训，针对此次事故暴露出来的问题，举一反三，认真反思，全面查找管控安全风险，彻底排查治理事故隐患；要严格落实企业主体责任，结合企业实际建立健全并落实安全管理制度和岗位安全操作规程，制定并落实主要负责人和各岗位全员安全生产责任制；要依法依规设置安全管理人员，明确安全管理职责，提高安全管理能力；要建立并实施安全风险分级管控和隐患排查治理双重预防工作机制，严密排查并消除环保设施、储存使用危险化学品、有限空间等重点领域存在的安全风险和事故隐患，特别要加强辨识停产期间及复工复产可能产生的安全风险，针对性制定有效的管控措施；要强化安全教育培训，提高从业人员的安全意识和风险辨识能力，坚决杜绝“三违”行为；要组织制定本单位的生产安全事故应急预案和现场处置方案，并定期开展演练，配齐应急救援装备，切实增强突发情况应急处置能力。

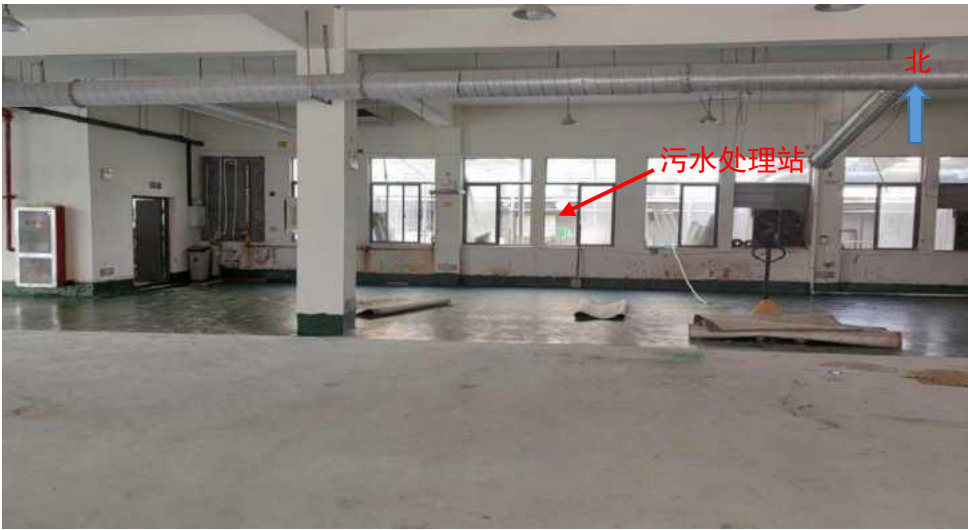
图 8 事故现场情况图

经现场勘察，事故发生在皖源刷业污水处理站，位于海绵车
