# 重庆万州重庆环恒钢结构有限公司“6·20” 一般机械伤害事故调查报告

重庆万州重庆环恒钢结构有限公司  
“6·20”一般机械伤害事故调查组  
2024 年 7 月

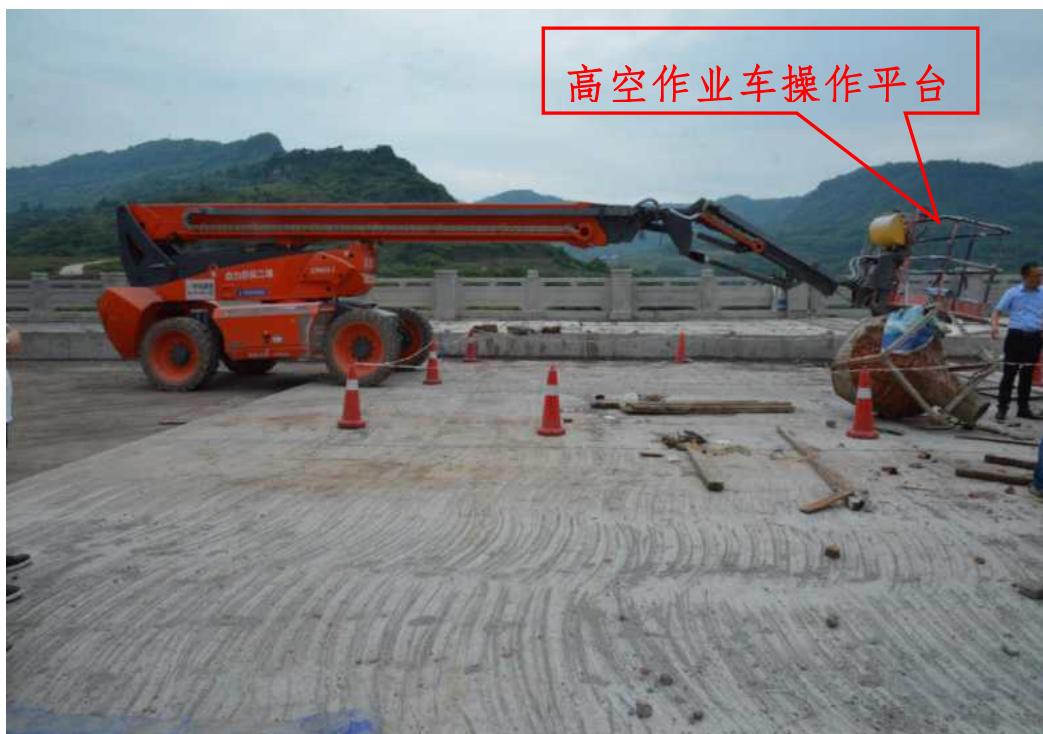
图 1

事故现场位于万州区陈家坝密溪沟渡改桥工程现场近东岸桥头处，路面为正在施工的干燥的加厚水泥路面和未加厚的路面，事故现场停放有一自行走直臂式高空作业平台（图 1）。

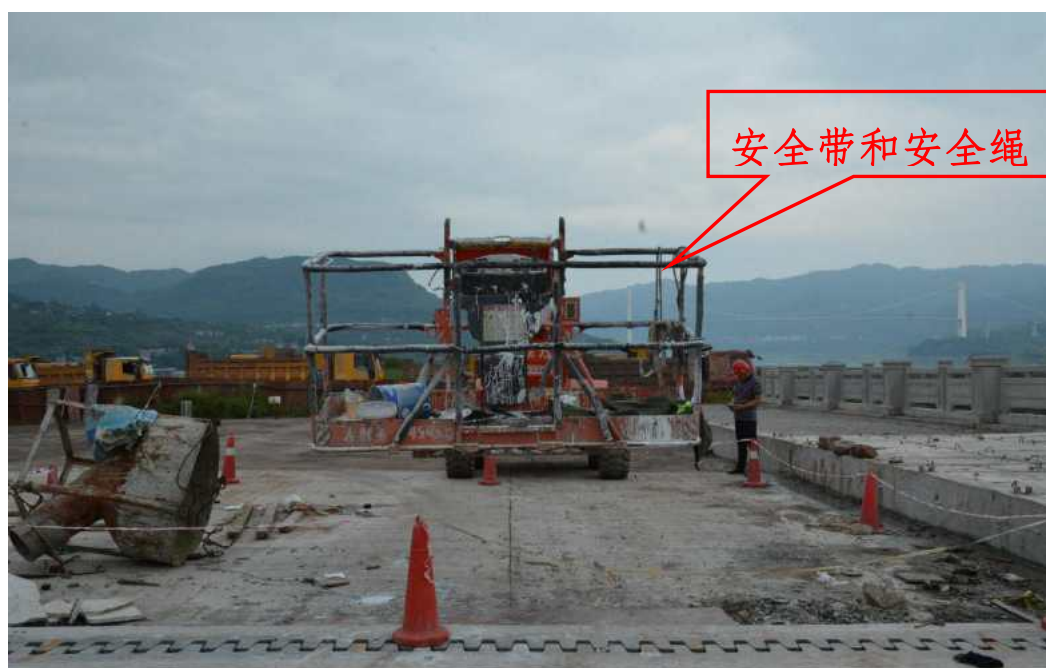
图 2

(3)高空作业车操作平台备有安全绳和安全带，根据监控视频及现场照片显示，事发时，操作人员谢某头上佩戴安全帽但未系好帽绳，操作平台安全绳和安全带仅拴于操作平台护栏右侧，未佩戴在身上。

自行走直臂式高空作业平台为浙江鼎力机械股份有限公司产品，制造年份：2020 年，产品型号：BT30RT，系列号：BT20287，发动机型号：DEUTZ TD2.9 L4，外型尺寸（长\*宽\*高）为：12.25m\*2.5m\*2.87m，机器总重为：18210kg。该平台护栏上系有安全绳和安全带，系重庆环恒钢结构有限公司租赁使用（图 2）。

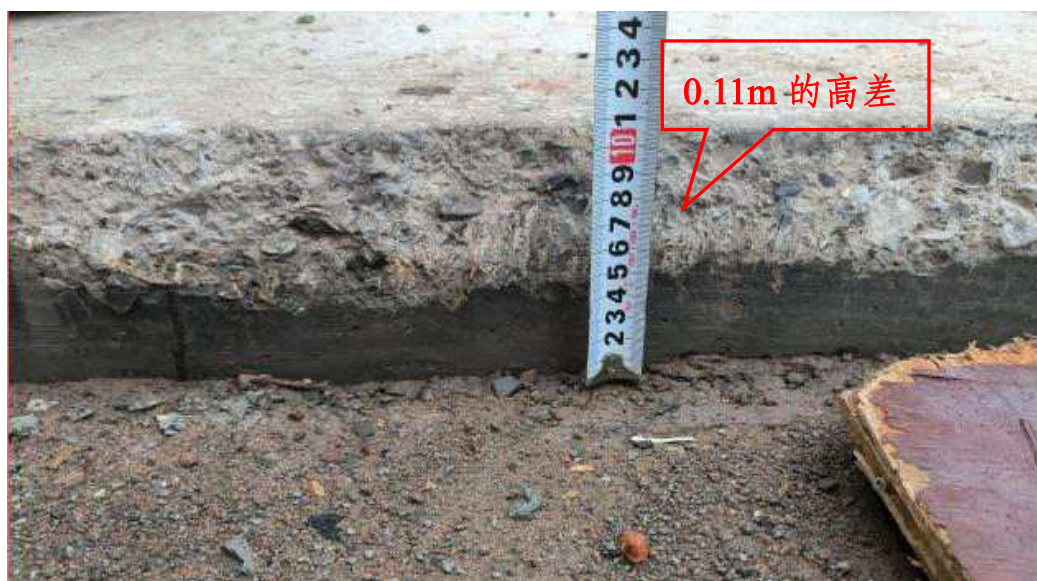
图 3

(1)事发地点位于重庆市万州区陈家坝密溪沟渡改桥工程现场近东岸桥头的干燥加厚水泥路面和未加厚路面的连接处，其连接处存在高度差为 0.11m 的小坎。

事发地点为正在施工的干燥的加厚水泥路面和未加厚的路面的连接处，路面连接处存在 0.11m 的高差（图 3），路面上有作业人员使用过的安全帽和少量血迹（图 4）。

高空作业车操作人谢某违反操作规程<sup>[1]</sup>。一是高空作业车平台操作人员未正确佩戴安全防护用品（安全带、安全帽）；二是直臂式高空作业车在通过高低不平的路面时,未对路面采取平整措施,是本次事故发生的直接原因。
