# 海州区东门商店“2·23” 一般燃气爆炸事故调查报告

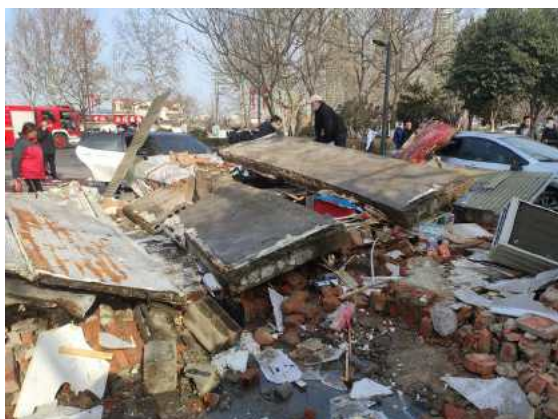
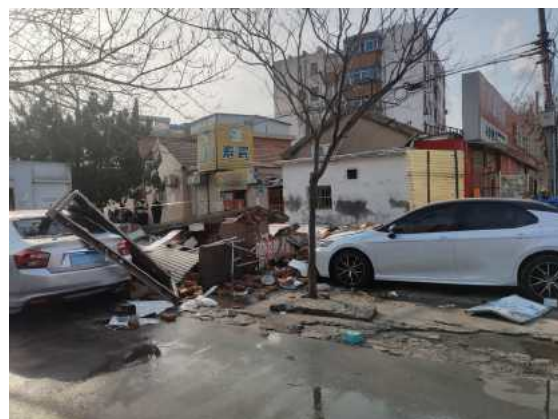
海州区东门商店房屋屋顶坍塌，东面临街墙体倒塌，西侧墙体未受损，且被倒塌楼板遮挡。现场 4 只液化石油气钢瓶，其中 1 只罐体全部结冰，1 只罐体下半部雾化结冰，另有 2 只液化石油气钢瓶分别用软管与灶具连接，其中 1 只罐体下半部结冰，气瓶阀门未关闭；另 1 只呈 45 度角被倒塌楼板压盖，罐体未结冰，顶部、底部变形。现场 2 台燃气灶具均无熄火保护装置。店内装有 1 套燃气泄漏报警装置，不具备自动切断和远程信息传输功能。现场清理出 4 只液化石油气钢瓶，钢瓶二维码显示登记单位为连云港永旺液化气销售有限公司，充装单位为连云港尧财液化气销售有限公司。经泗阳县东林液化石油气钢瓶检验有限公司检验，4 只钢瓶及其附件阀门无泄漏。

事故现场

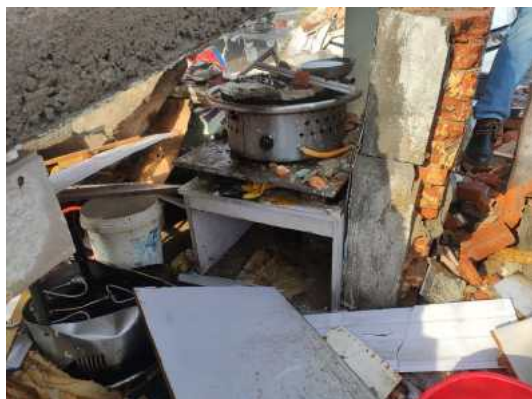
事故现场清理出的  
燃气灶具

熄火保护装置的非标灶具，灶具点火开关损坏未及时更换，调压器密封胶圈老化破损严重未及时更换；未按《餐饮场所使用燃气基本安全要求》《瓶装燃气非居民用户燃气设施安全自查表》等文件要求，规范使用液化气；未与连云港市尧财液化气销售有限公司签订供气合同。

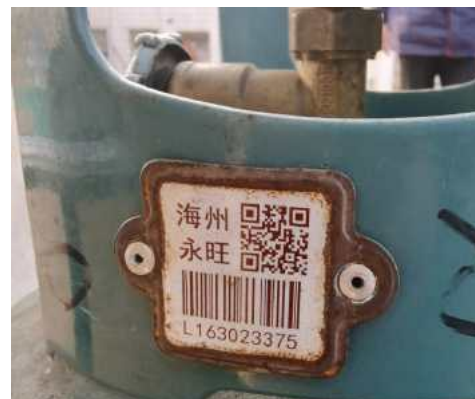
事故现场清理出的液化  
石油气瓶

经勘查取证和技术分析，事故调查组认定造成事故的直接原因是液化石油气瓶阀门未关闭，导致液化石油气泄漏、积聚，在相对封闭空间达到爆炸极限后因冰箱压缩机启动产生电火花引发爆炸。
