## 柳州市柳江区金驰货运服务部“11·30”一般高处坠落事故调查报告

来源：柳南区应急管理局 时间：2025-03-26 18:00

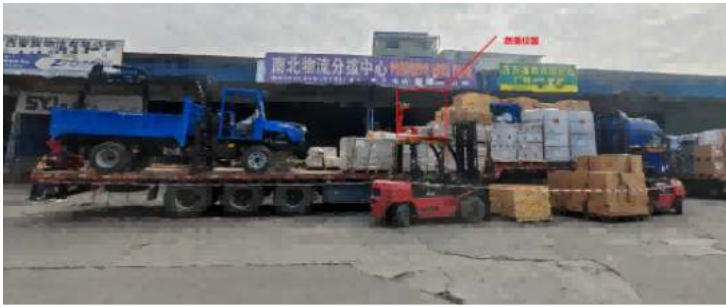
图1

事故发生地点为柳南区南环路42号南北物流分拨中心仓位柳州市柳江区金驰货运服务部门前，现场停放山东新奥顺物流有限公司的一辆重型半挂牵引车（车牌号鲁QXXXXX），一台叉车。（见图1）

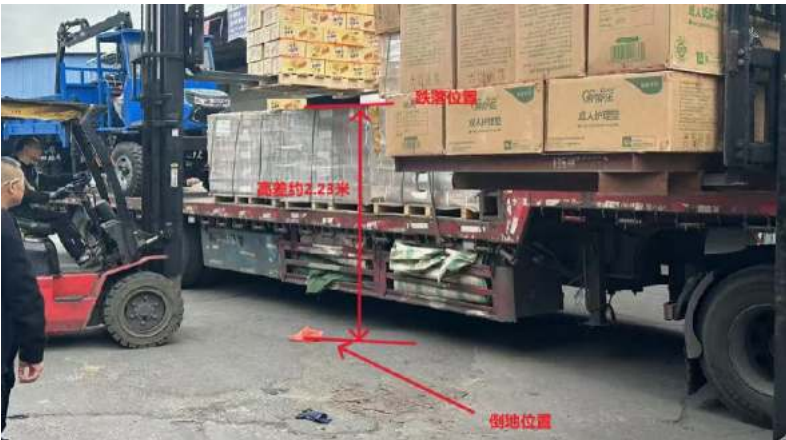
图2

事故高处坠落点为货车货堆上，坠落高度为2.23米。（见图2）

2024年11月30日8时36分许，山东新奥顺物流有限公司的一辆重型半挂牵引车（车牌号鲁QXXXXX）停在柳南区南环路42号南北物流分拨中心的柳州市柳江区金驰货运服务部门前，由金驰货运服务部员工李某与曾某松一起卸货。曾某松未佩戴安全帽和手套，站在货车顶端往李某驾驶的叉车叉臂上堆叠货箱时未能准确码放好货箱，身体失去平衡，从距地面2.23米高的货车车厢坠落，头部受伤。

曾某松安全意识淡薄，未按金驰货运服务部的搬运装卸作业操作规程佩戴任何安全防护用品，在距地面2.23米高的大货车货堆顶部搬运货物时不慎从高处坠落，导致头部受伤死亡。

要深刻反思和汲取事故教训，严格履行安全生产主体责任，加大对货车装卸货现场安全管理力度，建立健全并严格落实货物装卸作业等各类安全操作规程。要认真开展作业场所危险因素分析，采取技术和管理措施，及时消除生产安全事故隐患。要加强对从业人员的安全教育培训，如实告知作业场所风险，提高现场管理人员和从业人员的安全意识和事故防范能力，杜绝类似事故再次发生。
