## 永定区天门山镇“9·18”一般 车辆伤害事故调查报告

编制单位：永定区天门山镇“9·18”一般车辆伤害事故调查组

编制日期：2025年12月

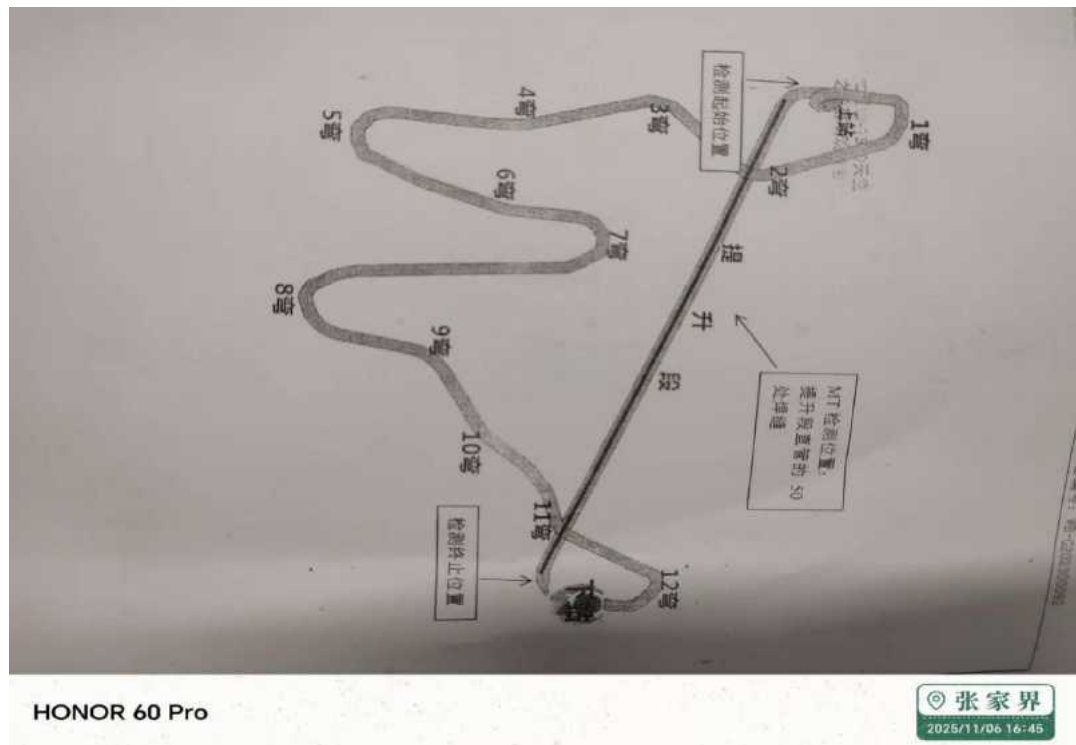
图.张家界七星仙山索道有限公司滑轨项目全线概况图

经现场勘查，张家界七星仙山索道有限公司管轨滑道游乐项目全长795m，分提升段（上行）和滑行段（下行），提升坡度：45%，下滑最大坡度：21%，运行速度：39km/h，轨道高度：4.17m；下滑线共有12道弯，在滑轨沿线明显位置设置有安全警示标志；事故发生点位于管轨滑道第8弯处，事故当天天气为阴天，山涧有大雾，轨道湿滑。

事故发生点

1. 直接原因：雾天管轨滑道湿滑，滑轨车处于下行状态，且乘坐人未系安全带处于无约束状态，因运动变化刺激，在弯道、陡坡时产生巨大的惯性和离心力将乘坐人抛出。

（一）张家界七星仙山索道有限公司。一是要提高思想认识，强化“安全红线意识”将事故案例纳入全员警示教育，确保每一位员工都能深刻认识到违章的后果，要建立“安全第一、预防为主、综合治理”的有效管理体系。二是要加大惩戒力度，将违规操作列为严重违章行为，一经发现，对违章员工及其直接主管人员予以重处。三是营造“零容忍”安全文化，通过宣传栏、会议、内部平台等多种形式大力宣传安全规程，营造“任何人违章都是不可接受的”强势安全文化氛围。四是加强全方位的安全监督检查、领导带队检查，有针对性的指出隐患问题及时督促整改。五是提升滑轨车本身强制性安全装置，如“安全带未系提醒系统”或者“互锁装置”（既不系安全带车辆无法启动），从技术上杜绝类似事故发生。
