# 南通启东江苏黄金海滩旅游文化有限公司

## “10·18”较大淹溺事故调查报告

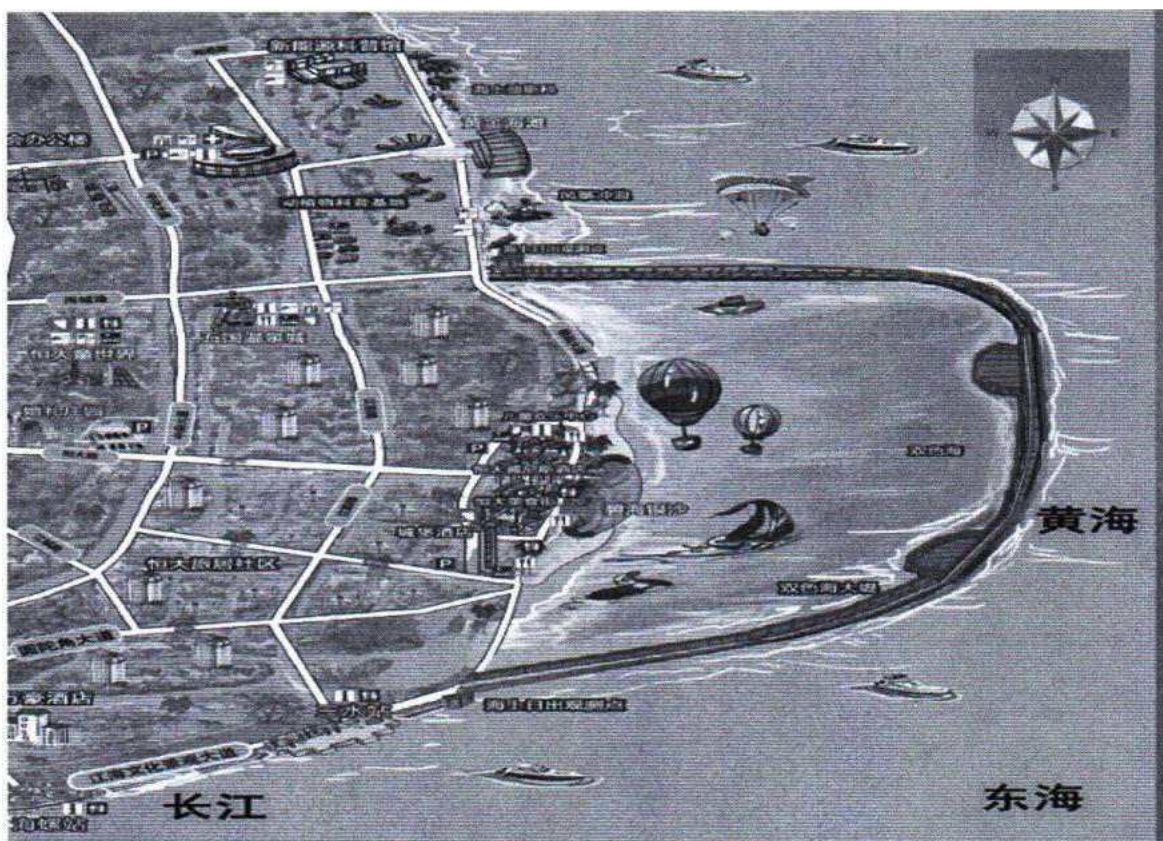
图 1 涉事项目所在区域以及周边概况

根据启东市人民政府和新盛公司《圆陀角“黄金海滩”景区战略合作框架协议》，黄金海滩公司于2025年6月初，制定了“大江之尾海之端景观平台升级改造方案”，计划把“黄金海滩”景区与双色海大堤整条路线打通，开展“双色海”观光项目（涉事项目所在区域以及周边概况见图1）。2025年6月18日，圆陀角旅游度假区管理办公室组织衡美公司、启泓公司、黄金海滩公司对双色海大堤使用权进行交接后，黄金海滩公司对双色海大堤泵房对面的平台进行修缮，打卡点做了美陈美化，并对双色海大堤南、北大门进行更换，派出保安24小时值班值守。2025年7月5日，黄金海滩公司开展涉事项目试运营，7月12日正式运营。

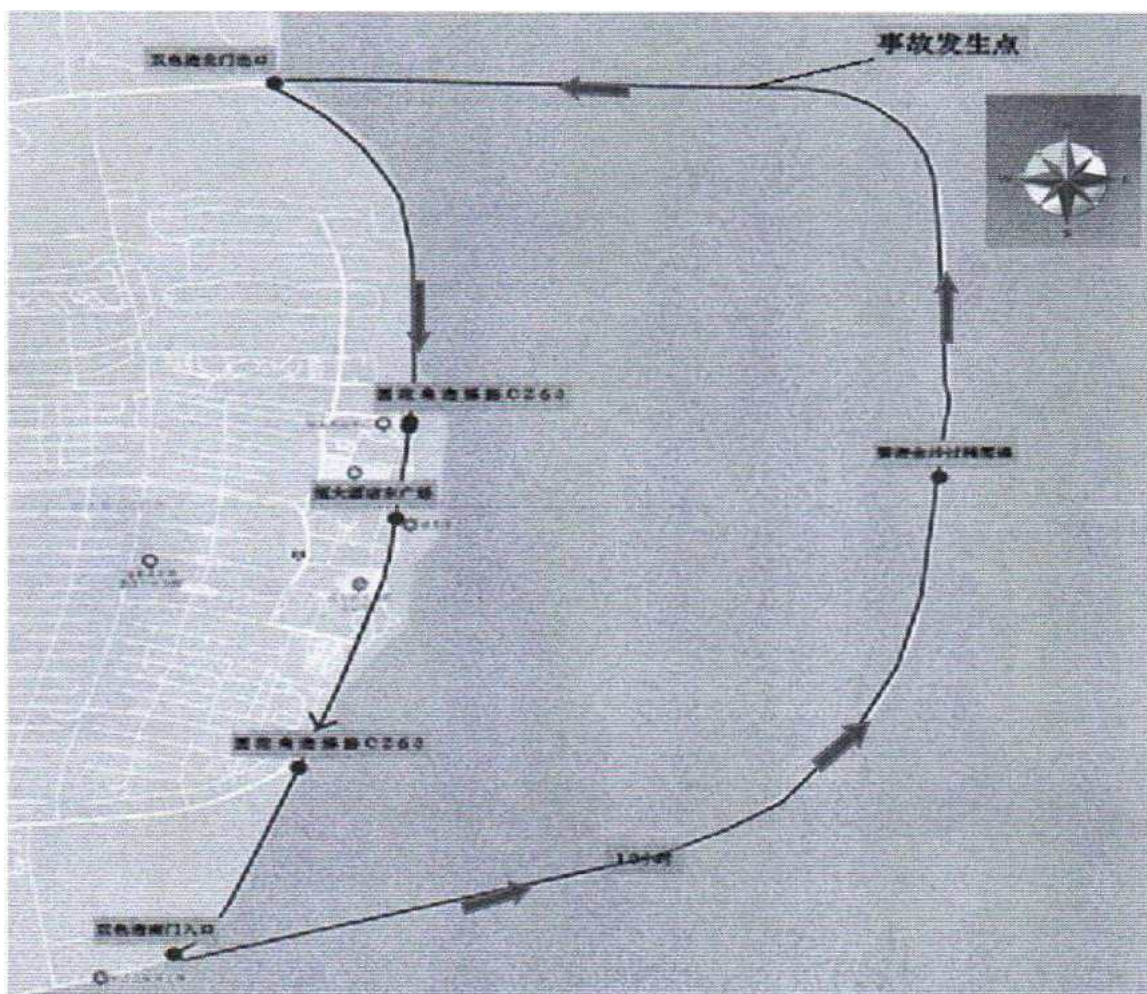
图2 涉事项目路线示意图

涉事观光项目路线为恒大酒店东广场—圆陀角海堤路CZ63—双色海南门—大堤【南堤-东堤-北堤】—双色海北门—圆陀角海堤路CZ63—恒大酒店东广场（涉事项目路线见图2），全长约13公里，行程约70分钟（其中在项目打卡点停留20分钟）。黄金海滩公司配备特种设备车辆23辆，其中观光列车4辆、观光车19辆。4辆观光列车中，有2辆（场内苏F\*\*\*31和场内苏F\*\*\*30）基本固定服务于涉事“双色海”观光项目，旅游高峰期，其它观光列车和观光车也参与涉事项目运营。该项目为非许可类项目<sup>[1]</sup>，项目负责人为黄金海滩公司黄\*兵。

10时15分许，车辆驶入大堤“J”型转弯处（具体位置见图2），海浪从外海方向直接冲击到行驶的观光列车上，造成第一节车厢向内海方向大幅度摆动后回正，司机踩刹车制动，车辆停止前进，所有游客仍在车上；

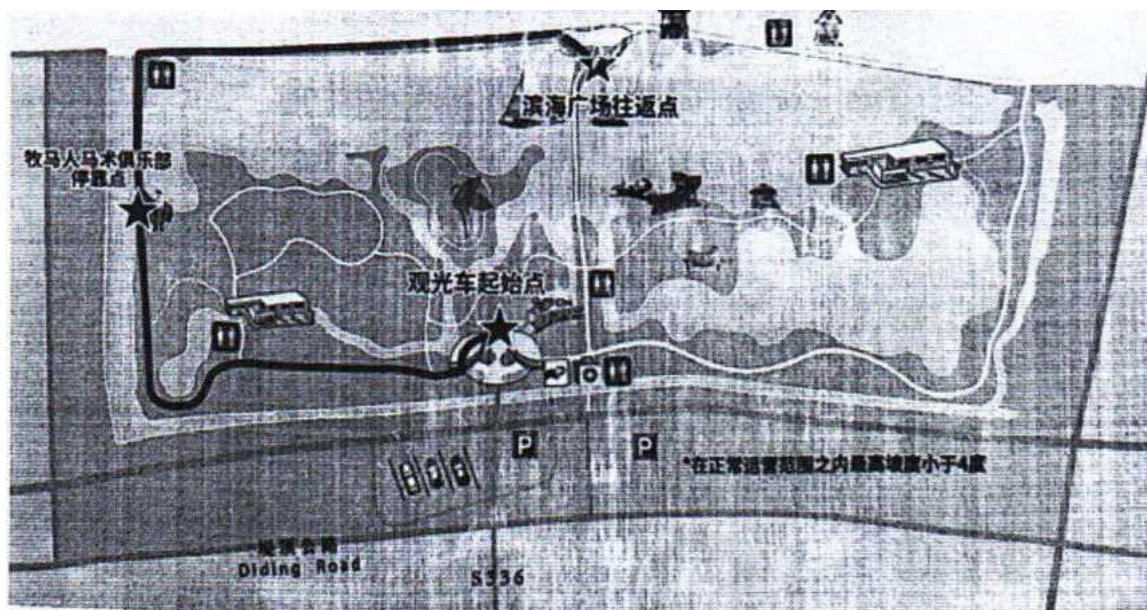
图 3 涉事观光车规定行驶路线图

涉事车辆铭牌名称为观光列车,由多灵公司制造,型号: DLLN-F; 出厂编号: 250\*\*\*\*; 制造日期为2025年5月10日, 设备代码 :5200320\*\*\*\*\*; 车架号 : 7225\*\*\*\*\*7/7225\*\*\*\*\*8/7225\*\*\*\*\*9; 额定载客人数72客, 最大运行速度20km/h, 2025年7月21日经江苏省特种设备安全监督检验研究院检验合格出具了检验报告, 7月25日在启东市市场监督管理局圆陀角分局办理特种设备使用登记证(车20苏F\*\*\*41(25)), 悬挂牌照号码为场内苏F\*\*\*31。涉事车辆驾驶员为钱\*\*, 已取得南通市市场监督管理局核发的特种设备作业人员证书, 证书编号: 320681\*\*\*\*\*, 持证项目: 观光车和观光列车司机, 有效期至2026年4月。自2025年7月5日涉事项目试运营至事发当日, 涉事观光车辆在开展涉事项目运营时, 未按照车辆规定路线行驶(规定行驶路线如图3所示, 观光车从游客中心起始点发出, 途径牧马人马术俱乐部, 到达滨海广场观光车返程点, 按原路线返回。该路线为特种设备安全监督检验机构对涉事车辆定期检验时的检查项之一, 路线均在黄金海滩景区范围内; 涉事观光项目路线主要路段在黄金海滩景区外, 与车辆规定路线不一致)。

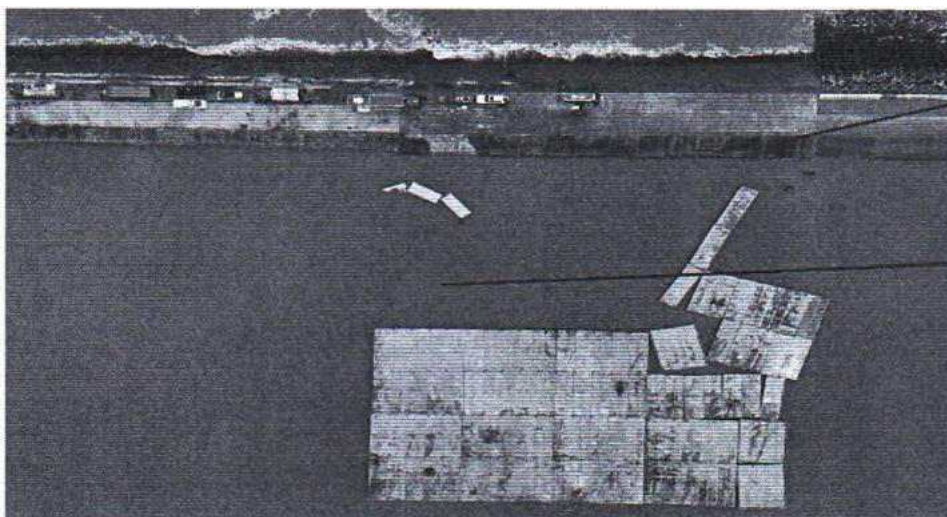
图4 事故发生位置示意图

事故现场（见图4）位于碧海金沙“J”形大堤北侧引堤，距离大堤外侧堤防浪墙北端往西76.68米，路面为混凝土铺装路面，堤顶路面宽度约10.87米。

外侧堤的挡浪墙末端

观光列车事发位置

观光列车车头侧翻倾倒入海侧斜坡平台处，第1、第2节车厢滑入内海侧斜坡平台后仍然保持正常姿态，车身约1.0m左右泡在海水中。涉事车辆由于救援打捞等原因，车身不同程度受损。

经测算，事发海水冲击力为134kN~232kN，大于车头侧翻侧向冲击力15.23kN，大于车厢侧滑侧向冲击力8.41kN~12.09kN，海水冲击力可直接将观光列车及游客冲入内海平台。
