# 峨边恒安矿业有限公司“7·21”一般爆破事故 调查报告

“7·21”峨边恒安矿业有限公司峨边彝族自治县  
五渡长石矿爆破事故调查组

2025年9月15日

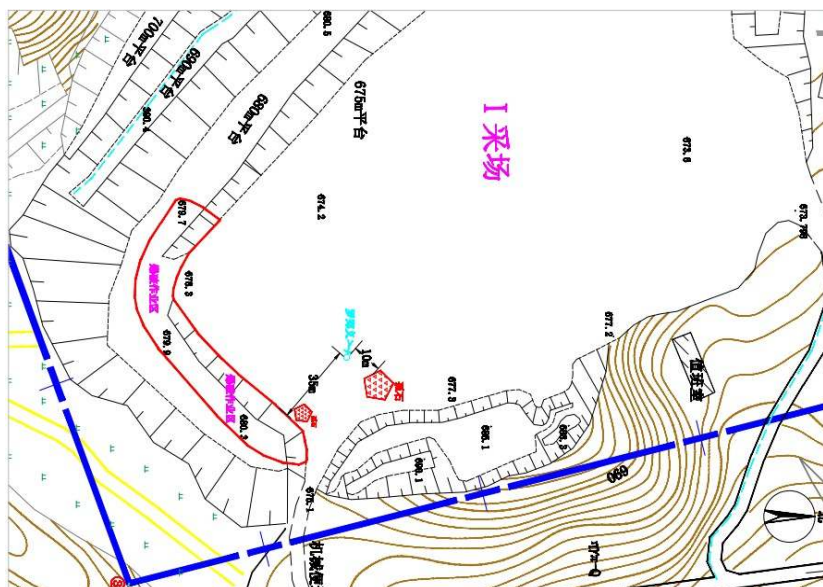
(爆破现场位置示意图)

2025年7月21日，昌平爆破峨边分公司到恒安矿业组织实施爆破作业，现场作业人员共8人，分别是：恒安矿业矿长夏利刚（对矿山安全生产全面负责）、机械主管陈俊（负责机具工作安排和日常维护）；劲驰劳务钻孔工罗郑义（死者，负责钻孔作业）；昌平爆破峨边分公司副经理、安全部长、现场负责人徐振海（负责工程现场作业人员安排，负责安全技术、现场勘察和指导工作，对工地现场安全负责），爆破员袁方才（负责保管清点领取的民爆物品，按照爆破施工设计装药、联网、起爆、倒计时工作）、李利

(负责保管清点领取的民爆物品,按照爆破施工设计装药、联网、起爆、倒计时工作),安全员郑建(监督爆破员操作过程)、艾治明(负责民爆运输车辆的日常安全检查工作和对驾押人员的安全例会、教育培训工作及对民爆物品的安全运输监管)。7时32分,昌平爆破峨边分公司的徐振海、袁方才、李利、郑建、艾治明等5人到达+680m平台开展爆破作业,同时对上轮爆破留下孤石以爆破方式进行二次破碎。9时1分,罗郑义在+680m平台作业,袁方才和李利完成炸药装孔。9时1分至9时2分现场机械陆续离场。9时3分,郑建驾驶炸药运输车离场。9时4分,现场人员陆续撤离,同时罗郑义从+680m平台走向+675m平台。9时12分现场负责人徐振海下达起爆指令,爆破员袁方才执行起爆操作。9时19分,爆破员李利在+675m平台发现罗郑义倒在地上,立即向管理人员徐振海、夏利刚汇报,同时拨打120急救电话。夏利刚随即向五渡镇人民政府和自治县应急管理局报告了人员受伤情况。10时52分,罗郑义在送医过程中经抢救无效死亡。

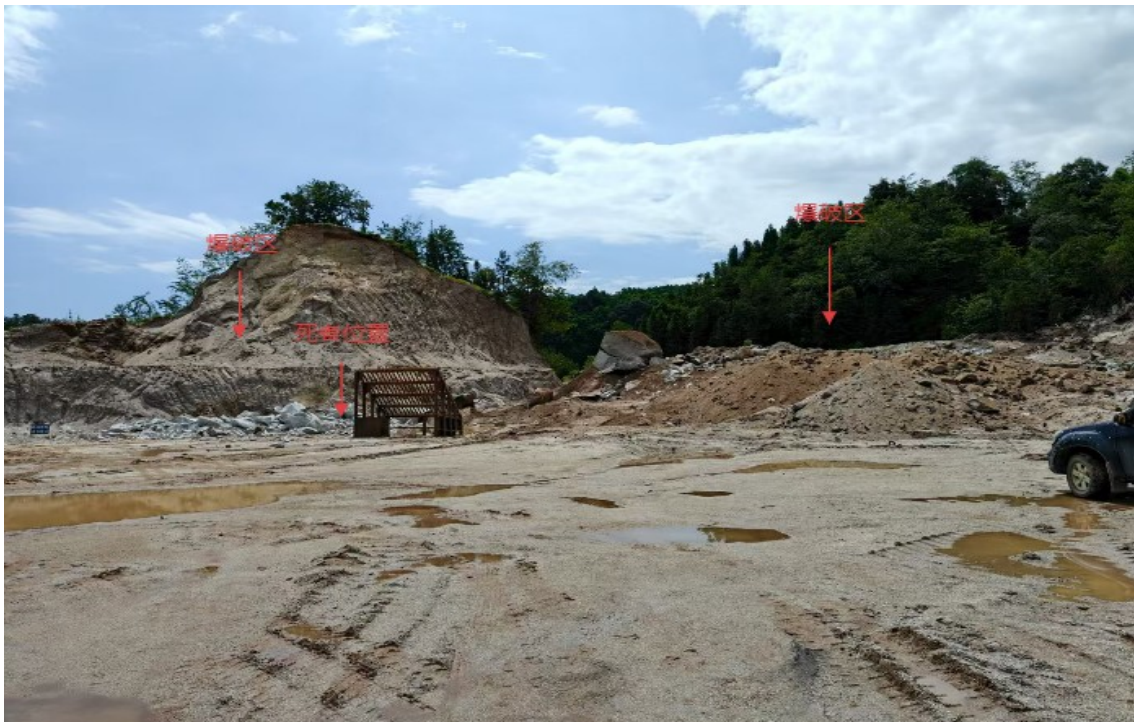
(现场方位示意图)

现场位于峨边彝族自治县五渡镇工农村恒安矿业采石场一采场+675m。周边无其他建筑，爆破作业面位于该采场的+680m平台，台阶高度为10米，工作台阶坡面角为 $55^{\circ}$ ，爆破作业区长度为40米。经过现场勘查，发现受伤人员一人，倒于+675m采点位置，经测量，距爆破作业平台35米，距孤石10米。死者仰卧于地面，头朝东南方向，着军绿色上衣、深棕色下装、绿色解放鞋。腹部左侧有直径约6cm破裂伤口，脸部、脖颈部、胸口处见大面积深红色斑点，左右手手指均有明显残缺。

经调查认定，事故直接原因是爆破作业现场指挥人员违规指挥，在未确认所有人员已撤离爆破警戒区、不具备安全起爆条件的情况下进行起爆。爆破飞石击中仍处于爆破影响区域内未撤离的人员，导致事故发生。
