## 高州市石鼓镇“6·17”一般坍塌事故调查报告

2024年6月17日16时许，高州市石鼓镇爱民路一排污管铺设施工工地发生一起坍塌事故，造成1人死亡。直接经济损失140万元。

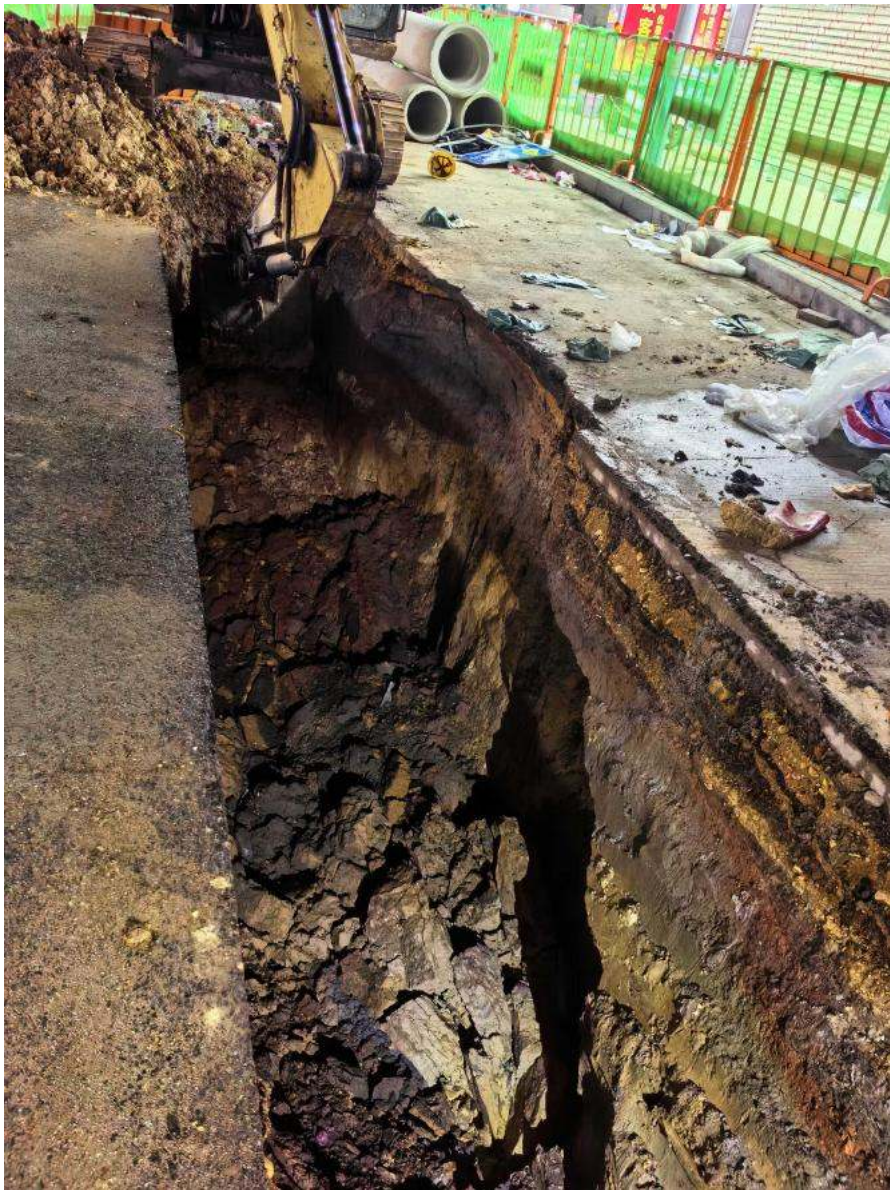
事故基坑位于石鼓镇向阳路与人民路交界处西南向约30米的南侧路面，东西走向。坑壁无支护措施、无降水抽水措施。基坑长约10.6米，宽约1.6米，开挖深度约为2.5米，现场可见长约7.2米的塌方，路面水泥到坑底浮土高度差约2.2米，塌方方向为坑壁两边向中间坍塌。事故基坑东面停有一辆挖掘机，事故现场周围有铁栏围蔽一圈，铁栏上有警示灯。(如下图)

此次事故的直接原因是施工方没有按照编制的管道支护开挖方案对沟槽采取支护和降排水措施，作业期间属于汛期，雨水较多，沟底积聚了大量的雨水，沟槽壁两边的泥土在雨水的浸泡下变软坍塌，坍塌的泥土把冒险进入沟槽底部作业的郑\*平掩埋致死。

（一）鹏胜公司和金荣公司要深刻吸取这起事故的教训，认真落实企业安全生产主体责任。层层建立安全生产责任制，强化施工安全和技术管理，认真执行危险性较大的分部分项工程安全管理规定，严格按照深基坑专项施工方案组织施工；并要加强施工现场管理，认真排查和整治事故隐患，保障各项安全管理措施的有效落实。要加强施工班组管理，强化劳动纪律，严格落实各项施工安全技术措施，确保安全生产。
