# 舟山市定海区东顺土石方工程队“6·7” 一般车辆伤害事故调查报告

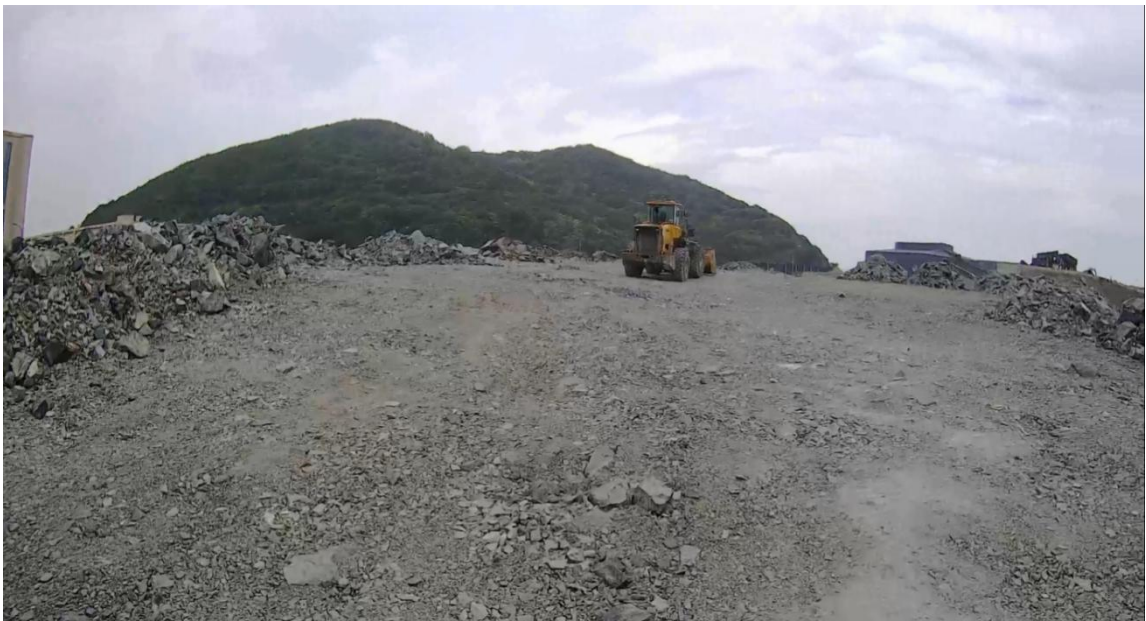
图 2 事发现场

（一）现场情况。事故现场位于舟山高新技术产业园区自贸北二道北侧（舟山恒尊预拌混凝土有限公司北侧石料堆场），在现场堆放有较多的石料，停放有一辆装载机，铲斗朝西北侧方向，在装载机前拉设有警戒线，地面上留有血迹。装载机周边堆有石料，最前方有一个坑洞。该石料堆场周围未设置明显安全警示标志和危险告知牌，未设置防护栏或拉警戒线，未安装监控设备和照明措施，事发现场如图 2 所示。

**（三）现场照明情况。**在事故现场未看到设有固定的照明灯，夜间作业只能通过对面舟山恒尊预拌混凝土有限公司的高杆灯及轮胎式装载机自带的照明灯为现场作业提供照明，夜间作业现场照明不足。

- ①石料堆放场地作业现场夜间未落实有效的照明措施；
- ②装载机左侧后视镜等部分安全设施破损，未及时维修；
- ③石料堆放场地施工作业现场未落实管理人员进行监督管理。

④石料堆场未设置安全警示标志和危险告知牌,未设置防护栏或拉警戒线,未安装监控设备。

全生产主体责任,深刻吸取事故教训,举一反三,分析事故原因,制定整改方案,落实管控措施,提高安全管理水平,要加强对从业人员的培训教育,加强对设备的维护保养,在高风险区域设置安全警示标志和防护栏,防范此类事故的再次发生。

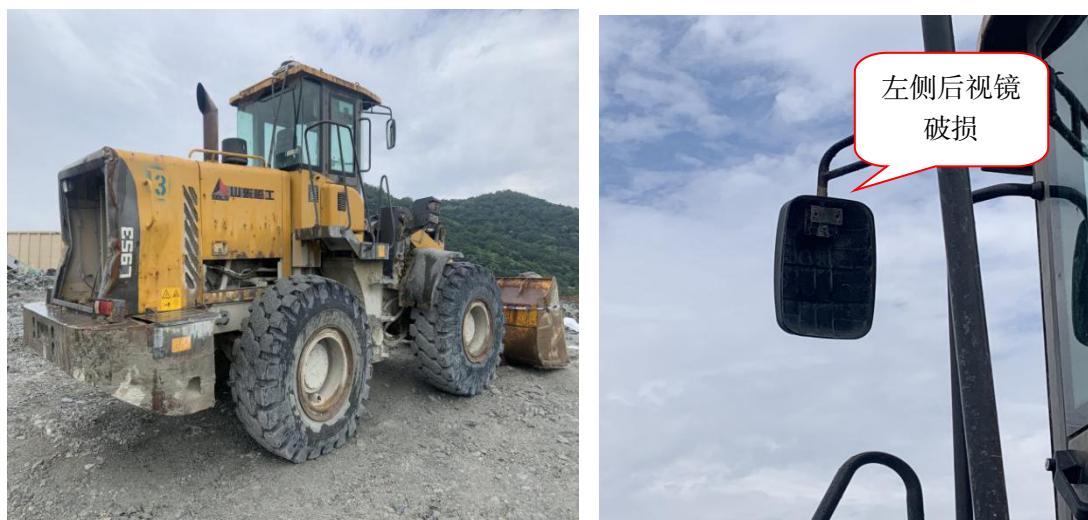
图 3 涉事轮胎式装载机

(2) 车辆维护保养情况。东顺土石方工程队对轮胎式装载机维护保养不到位，左侧后视镜破损缺失未及时修复。

小离地间隙 534 (mm)，最高设计速度为 38km/h，制造年度为 2018 年，生产厂家为山东临工工程机械有限公司，为东顺土石方工程队于 2018 年购买的二手装载机。装载机左侧后视镜破损无法使用，未及时修复，车尾有被撞坏痕迹，在车头和车尾均设有两个照明灯，装载机图 3 所示：

**2. 设备维护保养不到位。**东顺土石方工程队未定期对涉事轮式装载机进行维护保养，车辆左侧后视镜破损未及时修复，未及时发现并消除事故隐患。

**(二)加强土石方工程施工企业安全管理。**全市各土石方工程施工企业要吸取事故教训,防范同类事故再次发生。一要全面排查轮式装载机等机械设备安全隐患,重点排查轮式装载机等大型设备安全装置的完好性。二要强化作业人员教育培训。企业要加强对作业人员的厂级、车间、班组三级安全教育,告知岗位风险因素和管控措施,督促工人正确穿戴劳动防护用品,确保工人熟练掌握本岗位设备的操作规程和安全须知,规范作业行为。
