## 海丰海城“3·24”一般高处坠落事故调查报告

2025-07-25 10:56 来源：海丰县应急管理局 发布机构：海丰县人民政府门户网站

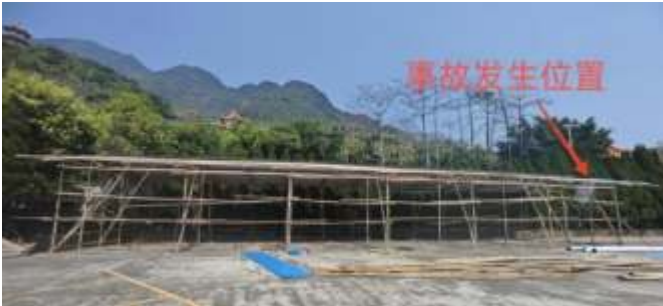
图1：竹棚搭设框架外貌

事故现场位于海丰县海城镇云莲寺大停车场西侧( 图1 ) , 竹棚主体框架已搭建好, 搭建规格为30×8×4.5米。竹棚顶部铺设若干蓝色铁皮, 顶部东南侧边缘有一块铁皮向下弯折悬挂, 悬挂处下方有一节断裂竹竿( 图2 ) , 竹竿长约1.37米。竹棚框架南侧地面上堆放有竹竿、铁皮等材料。现场未发现安全帽、安全带等安全防护措施, 未见安全警示标志。

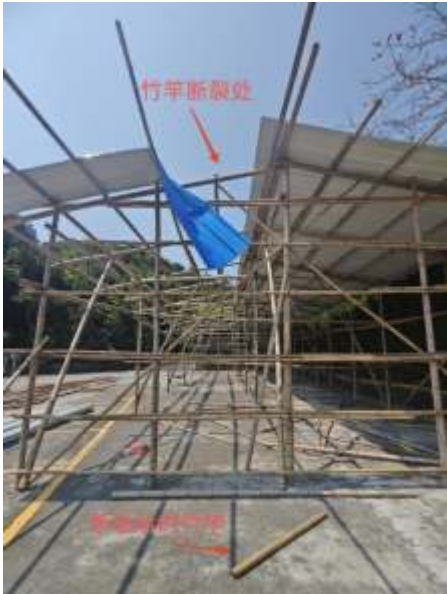
图2：事故发生位置局部图

等) 的对接, 练\*海、谢\*、练\*营、丘\*桥4位工人负责搭建竹棚。当天工人已将竹棚的框架搭设完毕。3月24日上午8时至9时, 朱\*宁与4名工人陆续抵达施工搭建现场。按照分工, 谢\*、练\*营和练\*海3人负责在竹棚顶部( 距离地面约4.5米) 铺设铁皮, 丘\*桥负责给竹棚顶部的工友传递铁皮, 朱\*宁没有具体的工作安排。上午约10时30分, 练\*海蹲在竹棚顶部边缘的竹竿上钉钉子时, 脚下的竹竿忽然断裂, 导致练\*海从高处坠落到地面。

练\*海，安全意识淡薄，未取得特种作业操作证（高处作业），未使用安全帽等安全防护用品，在高约4.5米的竹棚顶部铺设铁皮时，因竹竿末端不足以承载练\*海的体重，导致竹竿断裂，练\*海从高处坠落，是事故发生的直接原因。

（一）**工程承包人朱\*宁**，要履行安全生产工作职责，保证施工现场安全生产投入的有效实施，安排有资质、教育培训到位的工人上岗作业。
