## 广西佛子矿业 有限公司“12·10”事故调查报告

2023-06-19 09:25 来源：岑溪市应急管理局

2022年12月10日13时35分许，广西佛子矿业有限公司古益工区-60中段010线穿脉巷内发生一起事故，造成1人死亡。

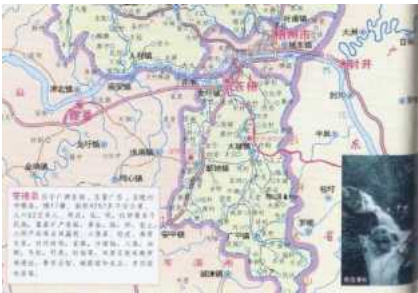
图

事故现场位于岑溪市安平镇古益村佛子冲（见图1所示）佛子公司古益工区井下-60m中段010线巷内，-60m中段是目前古益工区最深开采水平，南北向布置，010线位于北部，该穿脉巷北边有01南边有6线。010线穿脉巷巷道高2.4米，宽2.1米，有4个分岔口，设置有电机车轨道，采用蓄电池车和架线式电机车联合出渣。事故中心现场位于第3、4分岔口之间，从010线入口往内90米处，从

矿区位置
