# **石嘴山市惠农区天然气应急储气设施更新改造工程“5·2”一般坍塌事故调查报告**

编制单位：石嘴山市人民政府事故调查组

编制日期：2026年9月11日

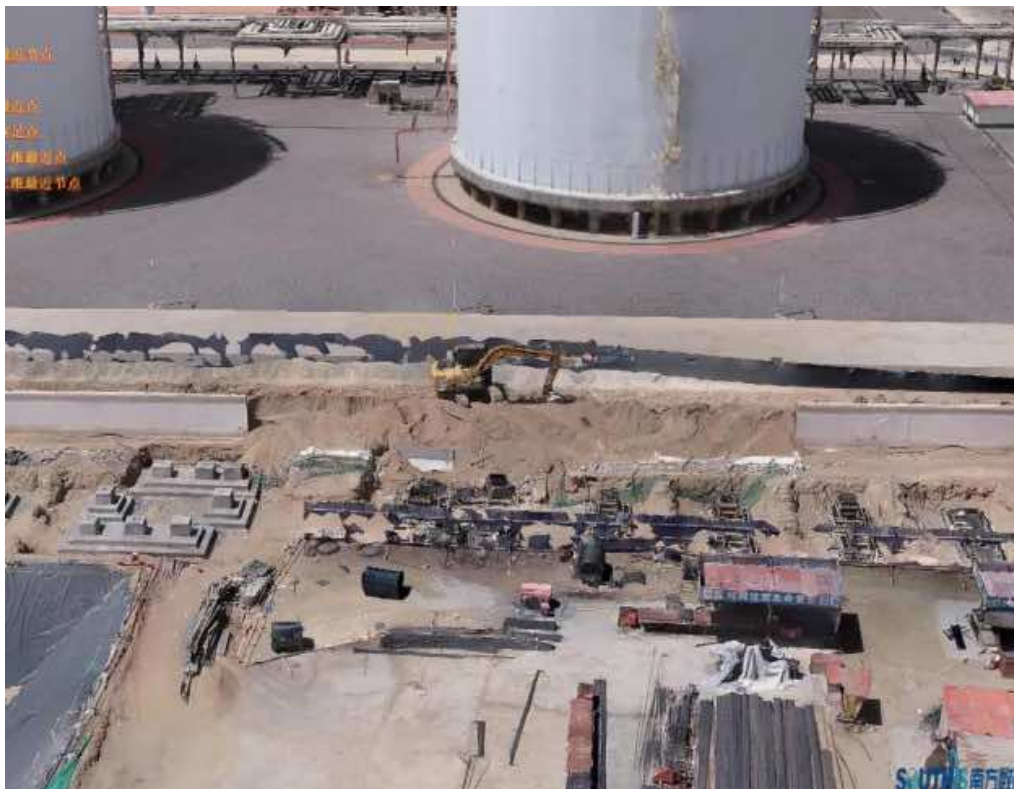
陆\*明在已接到现场口头通知停止作业、撤离人员的情况下，安排其施工队的瓦工陈\*周（死者）、陈\*存、陈\*信对存在坍塌危险的围墙进行支护作业。14 时 59 分许，围墙中段长约 29.4 米的墙体突然由西向东倒塌，将前往围墙边进行支护作业的陈\*周砸压。

**图 1 事故现场航拍图（从东侧拍）**

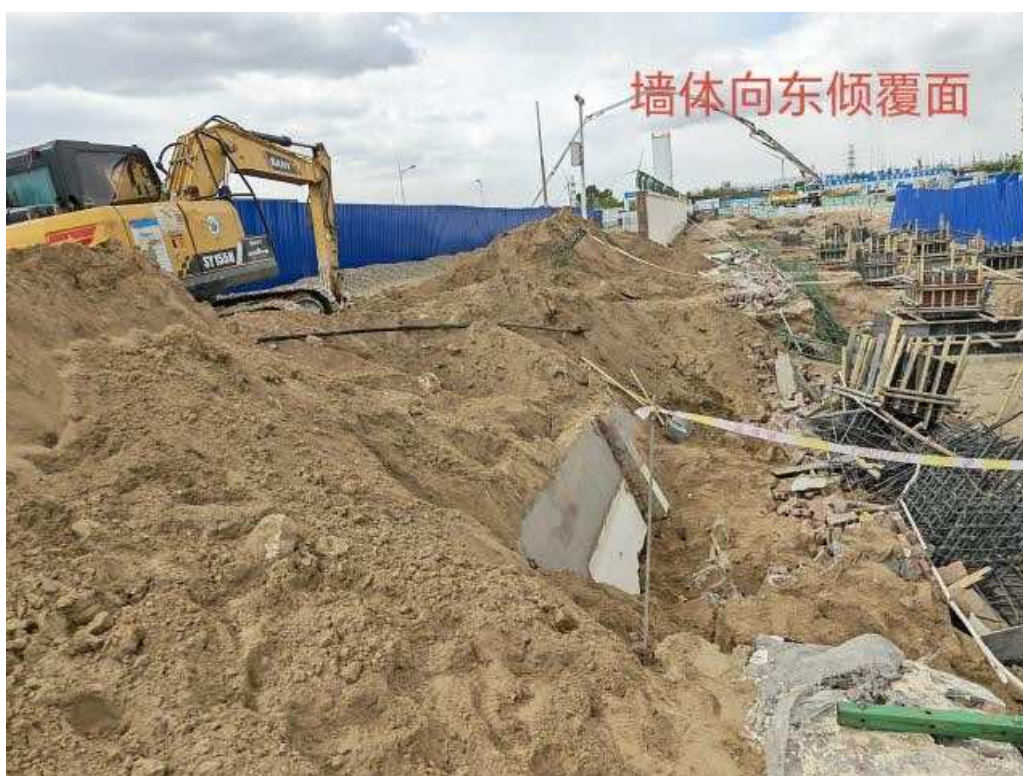
**1.围墙情况。**倒塌围墙为老厂区既有砖砌实体围墙，高约 2.6 米，长约 29.4 米，墙厚 0.24 米，每隔 2.6 米设 0.37 米×0.37 米砖壁柱，采用 MU10 多孔砖、M10 水泥砂浆砌筑。

**2.西侧堆土情况。**5 月 2 日上午围墙西侧进行工艺管道管沟开挖，挖出土方堆放于沟边与围墙之间，紧贴围墙。堆土高度最高 1.44 米，最低 1.13 米，平均约 1.35 米。

**图 2 事故现场图（从南侧拍照）**

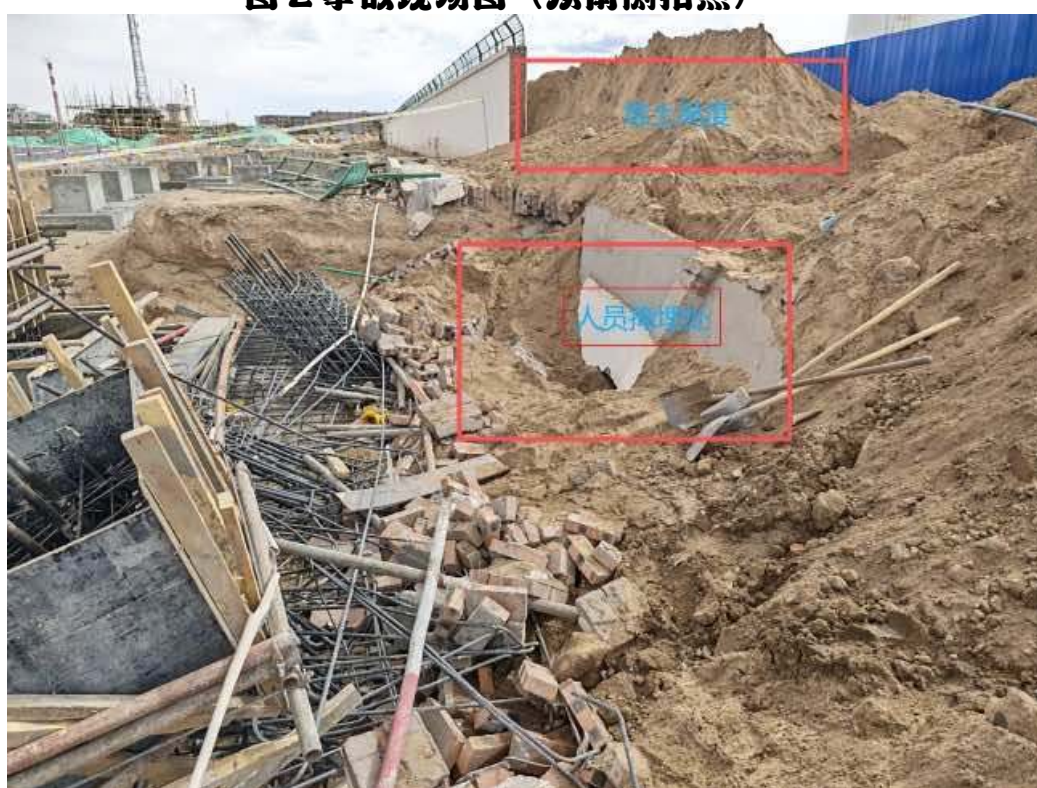
**3.东侧基坑情况。**围墙东侧为管廊 D 区，已开挖基坑并浇筑完钢筋混凝土基础。基坑现状深度最大 1.4 米。基坑边缘距围墙距离：北侧约 3.68 米，中部约 1.13 米至 0.5 米，南侧约 4.10 米，距倒塌段围墙最近距离 0.5 米。

**图 3 事故现场图（从北侧拍照）**

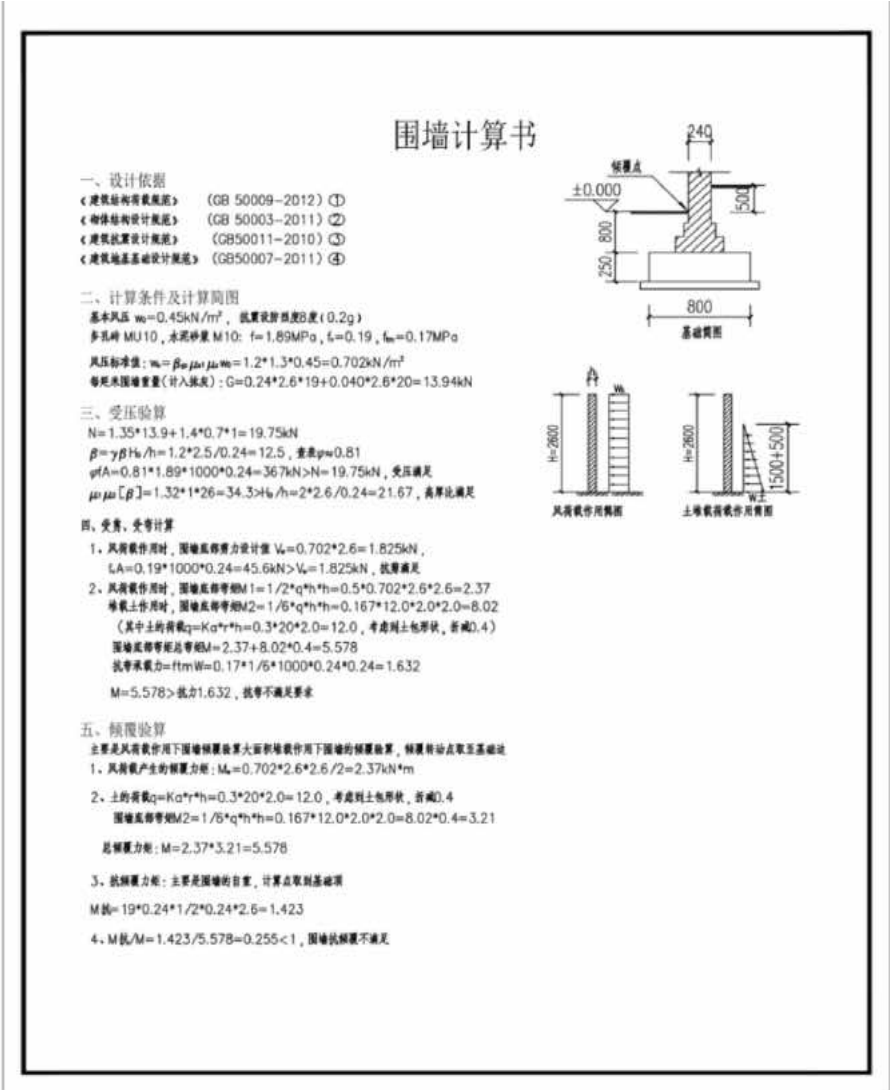
1. 围墙高度2.70米
2. 围墙倒塌长度29.40米
3. 围墙西侧堆土高度最高1.44米,最低1.13米,平均1.35米
4. 围墙东侧基础坑凹进部分距墙面最近0.50米
5. 围墙东侧基础坑平均深度1.30米
6. 围墙西侧基础坑平均深度1.36米

4.围墙堆载分析。根据《建筑地基基础设计规范》(GB50007-2011)第9.3.2条,对围墙根部抗倾覆和抗弯进行验算,围墙的抗倾覆、抗弯均不满足要求。经计算,1.35米平均堆土产生约5.41kN/m的侧向压力,直接作用于围墙。其中围墙的根部抗倾覆力矩是1.423kN·m,堆土以后围墙的根部倾覆弯矩是5.578kN·m,远大于抗力,围墙的抗倾覆不满足要求;围墙的根部计算抗弯承载力是1.632kN·m,堆土以后围墙的根部弯矩值是5.578kN·m,远大于抗力,抗弯不满足计算要求。

依据该事故技术分析报告及专家论证，综合市住建局提供的技术原因分析意见，认定事故直接原因是：**劳务分包单位在围墙西侧管沟开挖时紧贴墙体违规堆放土方（平均高度 1.35 米），堆土产生的侧向压力是导致围墙失稳；加之围墙东侧基坑开挖距围墙过近（局部仅 0.5 米）<sup>[1]</sup>对围墙稳定性产生不利影响，双重因素叠加导致围墙整体失稳向东倒塌，将前往围墙边进行支护作业的陈\*周砸压致死。**

各施工企业要严格执行行业规范标准，严禁在基坑（槽）、管沟及建（构）筑物周边影响范围内违规堆土。基坑（槽）、管沟开挖必须严格按专项施工方案实施，确保放坡、支护等安全措施落实到位。严格执行动土作业、危险作业审批制度，落实作业票载明的各项安全措施，逐项确认现场安全条件，严禁代签等违规行为。对发现的事故隐患，必须立即停止作业、撤离人员，在隐患未消除前严禁安排人员进入危险区域。下达口头或书面停工指令后，安全管理人员须在现场监督直至全部人员撤离，隐患整改完成经验收合格后方可恢复作业。
