# 西秀轿子山江西鸿诺物资有限公司“3·14” 一般坍塌事故调查报告

经调查认定，西秀轿子山江西鸿诺物资有限公司“3·14”一般坍塌事故是一起因场地管理不善、外来驾驶人员安全意识淡薄造成的一般坍塌生产安全责任事故。

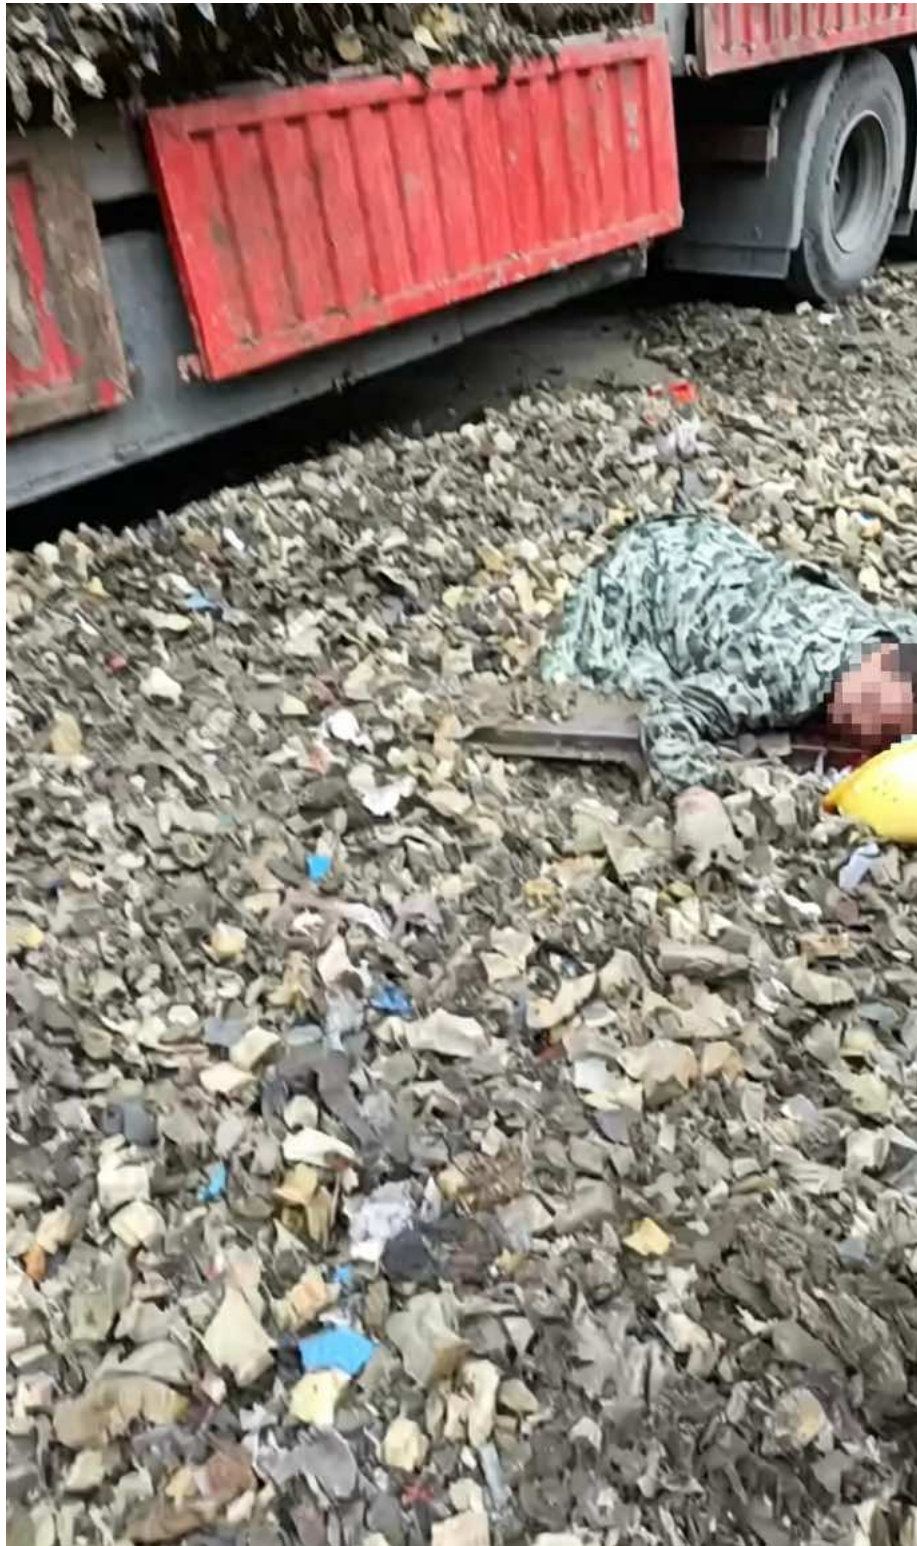
附图二：现场视频截图

事故发生地位于贵州省安顺市西秀区轿子山镇厦耳村(原普定县猫洞乡粮管站)江西鸿诺物资有限公司经营场地内。场地面积约为 2000 m<sup>2</sup>, 现有红砖砌筑的老式平房仓库 2 间、2 层职工宿舍 1 幢, 为原来粮管站遗留。面朝平房左侧有新建彩钢瓦大棚, 用于存放货物。现场停放有一货厢为红色、车头为棕色的卡车, 车牌为贵 A·H2\*\*\*。该车与大棚平行停放, 相距 15m, 车辆货厢尾门呈关闭状态、左右两侧挡板被立柱分为三部分, 从车尾向前数, 第 1、2 部分的挡板因卸货呈打开状态, 第三部分(靠近车头)呈关闭状态。车辆右侧 5.5m 处停放一台装载机, 装载机与车辆之间有坍塌落下的货物, 地面有用于固定车辆侧面挡板的矩形立柱, 立柱上有 5 排可转动的钢制插销扣, 最上端插销扣有血迹。据现场人员提供视频显示, 死者(李\*江)身上的倾覆物被移开时他呈跪趴姿势, 上半身趴在立柱上, 头部撞击最上端插销扣, 立柱旁有脱落的黄色安全帽, 死者周围铺满因施救散落的废弃海绵、塑料。

2. 未正确佩戴安全帽，事发时李\*江佩戴有安全帽，但紧固不足，受到坍塌货物的撞击倒地时，安全帽脱落，致使安全帽所起到的保护作用有限。

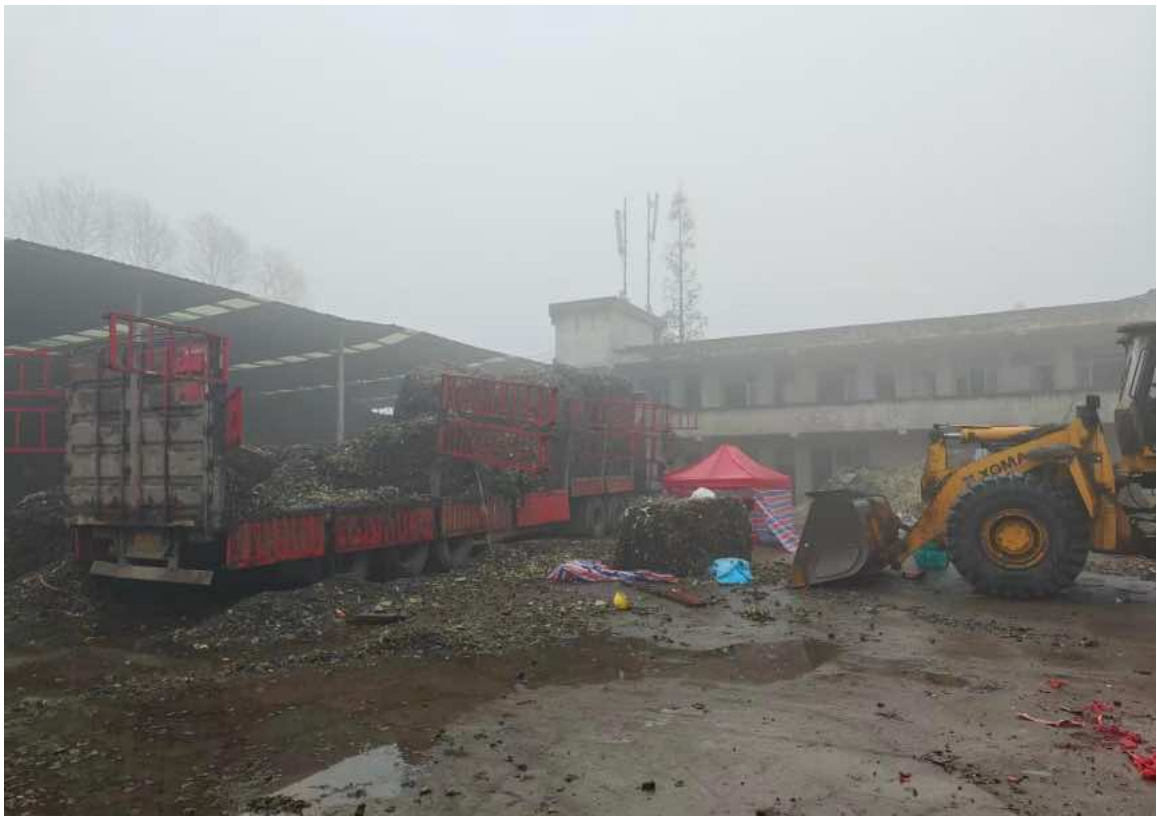
附图三：事发场地图片

3. 无安全、警示标志，场地未设置相应警示、提醒。

**（一）落实主体责任，提升安全管理水平。**江西鸿诺物资有限公司要进一步排查事发经营点的事故隐患并及时进行整改。做到举一反三，严格落实企业安全生产主体责任，建立健全并严格落实安全生产规章制度，督促公司各地经营点加强从业人员培训及资格审查工作，制定外来车辆及驾驶人员现场管理制度，加强风险隐患的检查巡查，如实做好隐患记录并有针对性地制定管理措施，及时消除事故隐患，避免类似事故再次发生。
